MEMORIA DESCRIPTIVA ESTADO ACTUAL
INGENIERIA HIDROSANITARIA

PROYECTO ARQUITECTÓNICO DE REHABILITACIÓN
“PAZMIÑO (LOCAL KFC PLAZA SAN FRANCISCO)”

PARROQUIA CENTRO HISTÓRICO
CALLES BENALCÁZAR Y SUCRE

PREDIO No.67772

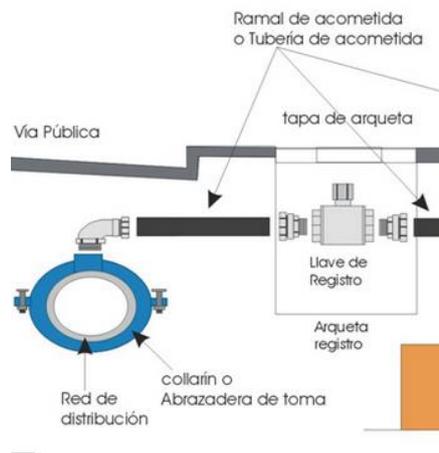
Constituida por los elementos y accesorios que permiten el enlace entre el sistema de suministro de agua y la instalación predial o interior. La acometida esta empalmada a la red pública de distribución y es de tipo residencial con un diámetro de 1" en tubería PVC.

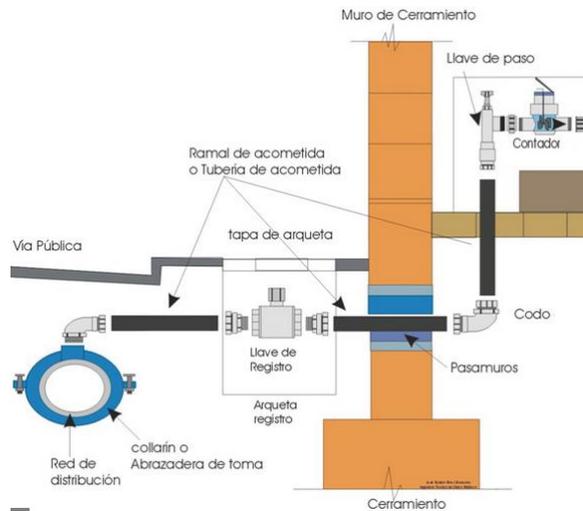
Figura N° 4 Esquema de acometida y componentes

Cuenta con una llave de registro, ubicada en el lado izquierdo de la fachada, a nivel del piso, que permite el corte total del suministro para todo el edificio. A continuación se indica un esquema de la acometida con sus partes principales.

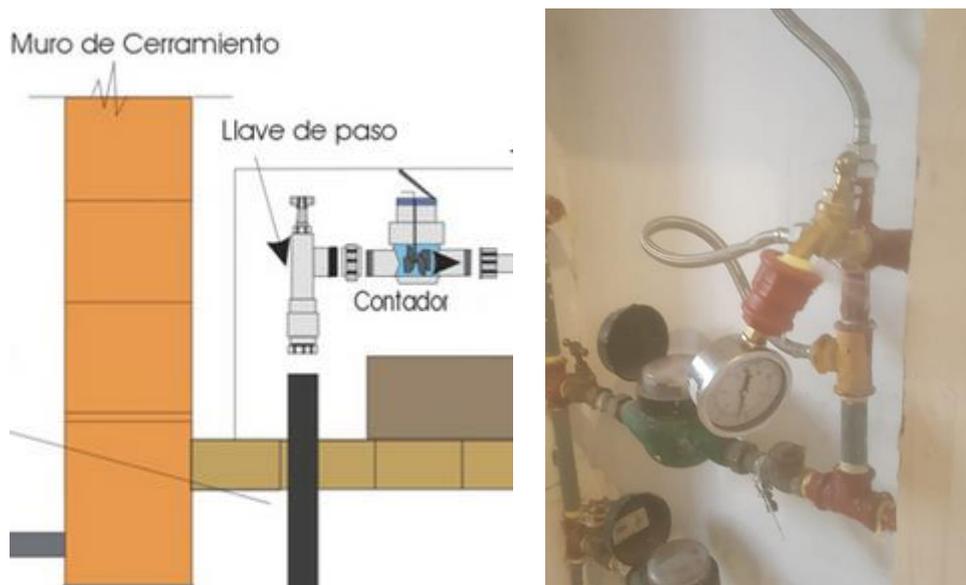
Figura N° 5 Medidores y muestreo de presión inicial

Se cuenta con un medidor general abastecido por la misma acometida; con la finalidad de controlar el consumo con tarifa domiciliaria, destinado a los locales comerciales y oficinas. Todos los medidores y accesorios se encuentran en perfecto funcionamiento, se realizó una medición de presión a través de un manómetro de glicerina en este punto para conocer que presión existe. A continuación se muestran las figuras.

La presión medida en el punto inicial es de 70 Psi (49.3 mca), se garantiza con esta presión que el sistema hidrosanitario no necesita ningún sistema de bombeo ya que está dentro de lo recomendado en la normativa vigente.

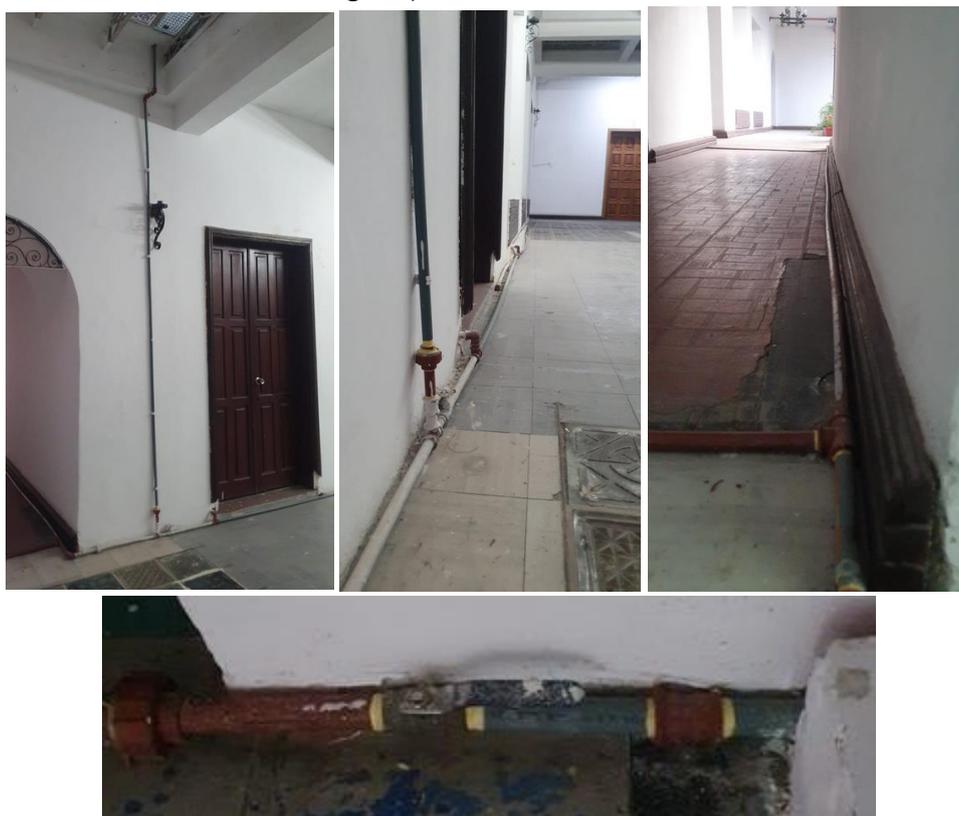
Figura N° 6 Evidencia de las redes de distribución de agua potable

Por su durabilidad, y facilidad de instalación, las tuberías del inmueble fueron cambiadas a tuberías de ½ de PVC, para agua caliente y agua fría respectivamente, con las uniones propias para cada instalación.

A continuación se muestran las evidencias de los diámetros y el buen estado de la red de distribución de agua potable.

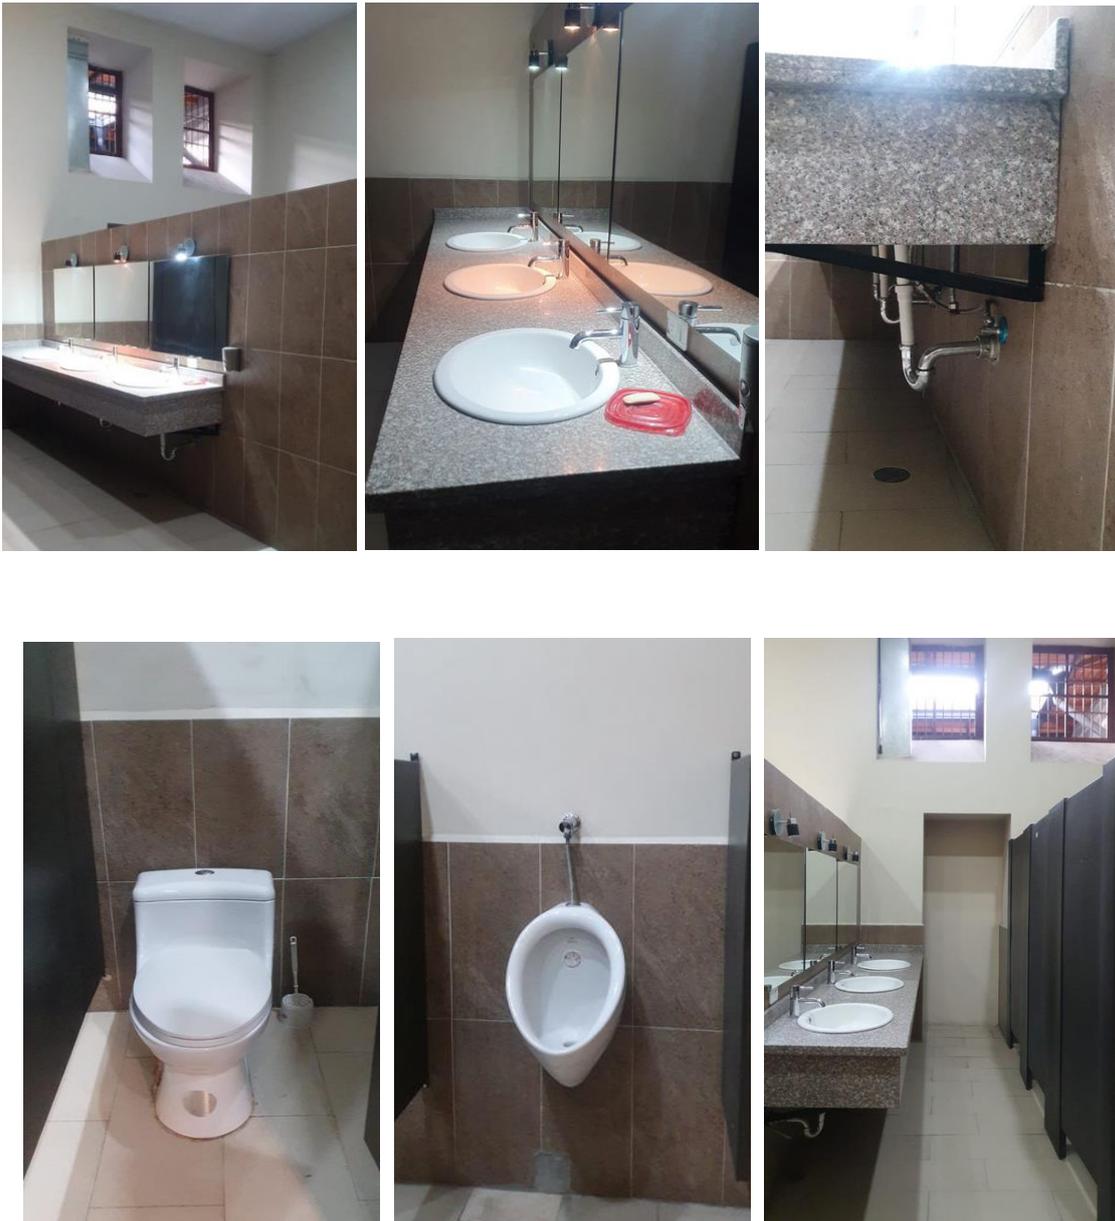
De igual manera todas las conexiones a los aparatos sanitarios (llaves de manguera, llaves de paso, salidas a inodoros, salidas a urinarios, salidas a duchas, etc) se encuentran bien instaladas con todos los accesorios normados y en buen funcionamiento, por lo cual se garantiza el adecuado funcionamiento tanto en caudales como presiones.

Figura N° 7 Estado de batería sanitarias planta alta

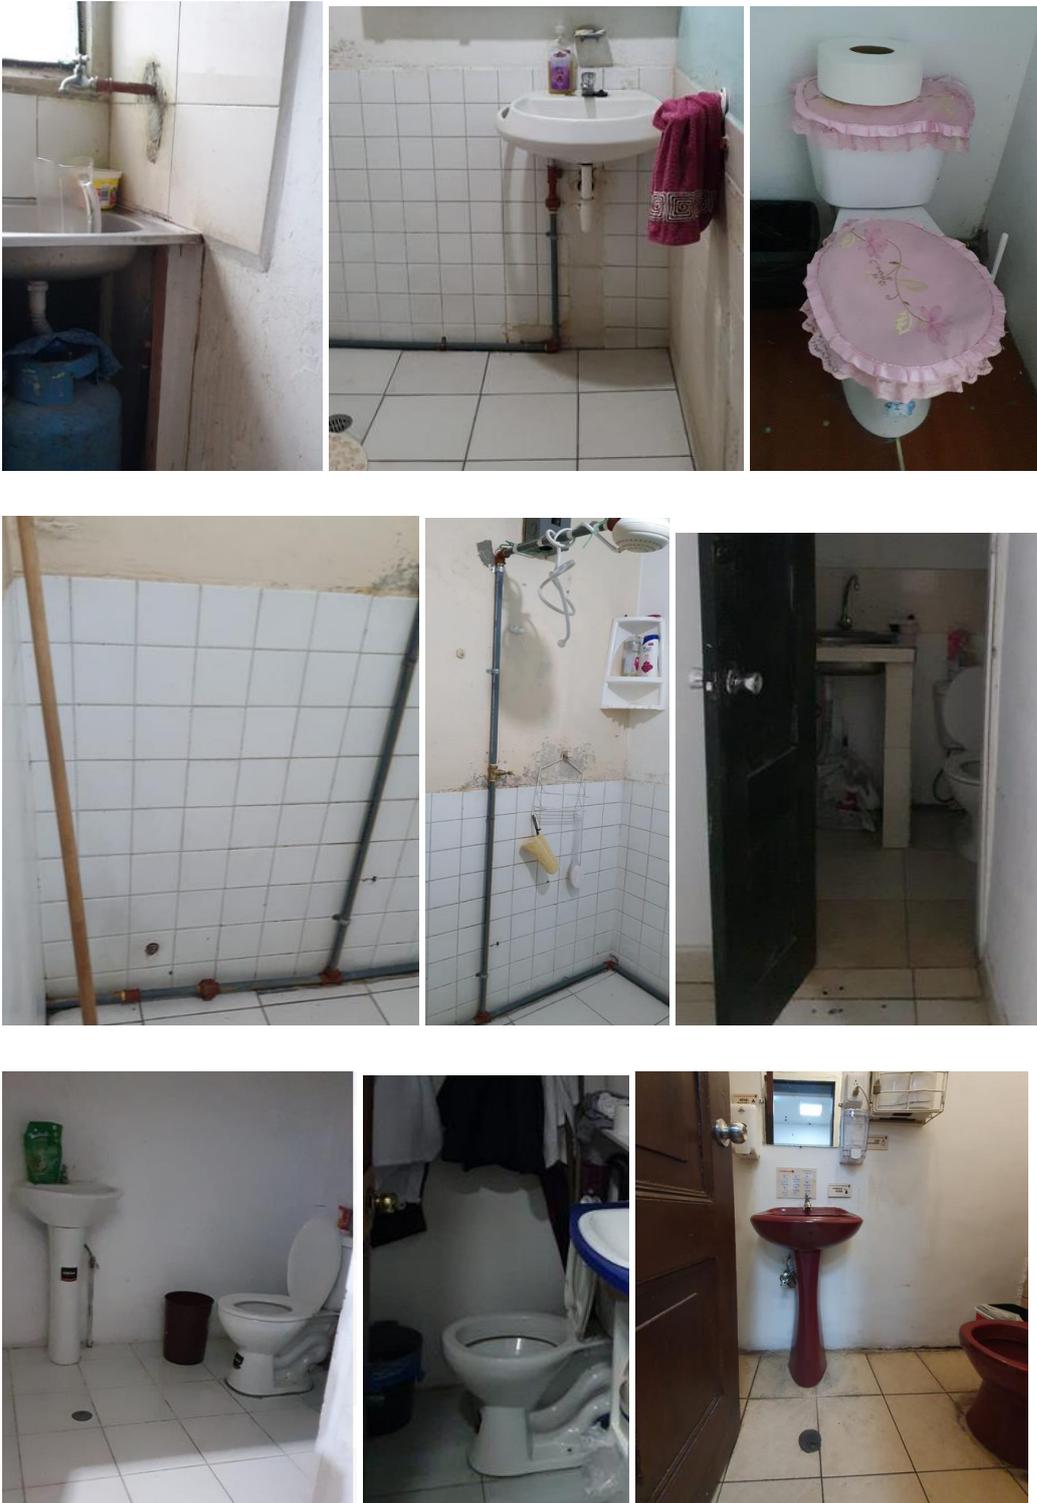
Figura N° 8 Evidencia de aparatos sanitarios

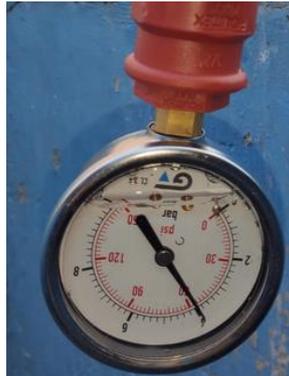
Figura N° 9 Resultados de presión en punto crítico

De igual forma para corroborar el buen servicio de caudal y presión en la red, se realizaron pruebas de presión en el punto de agua más desfavorable, es

decir, el punto en el que existen mayores pérdidas de energía, para este caso las lavanderías ubicadas en la terraza.

Los resultados de presión medidos en horas de mayor demanda (horas pico), arroja una presión aproximada de 59 PSI (41.52 mca), con lo cual se garantiza el buen funcionamiento de los aparatos sanitarios.

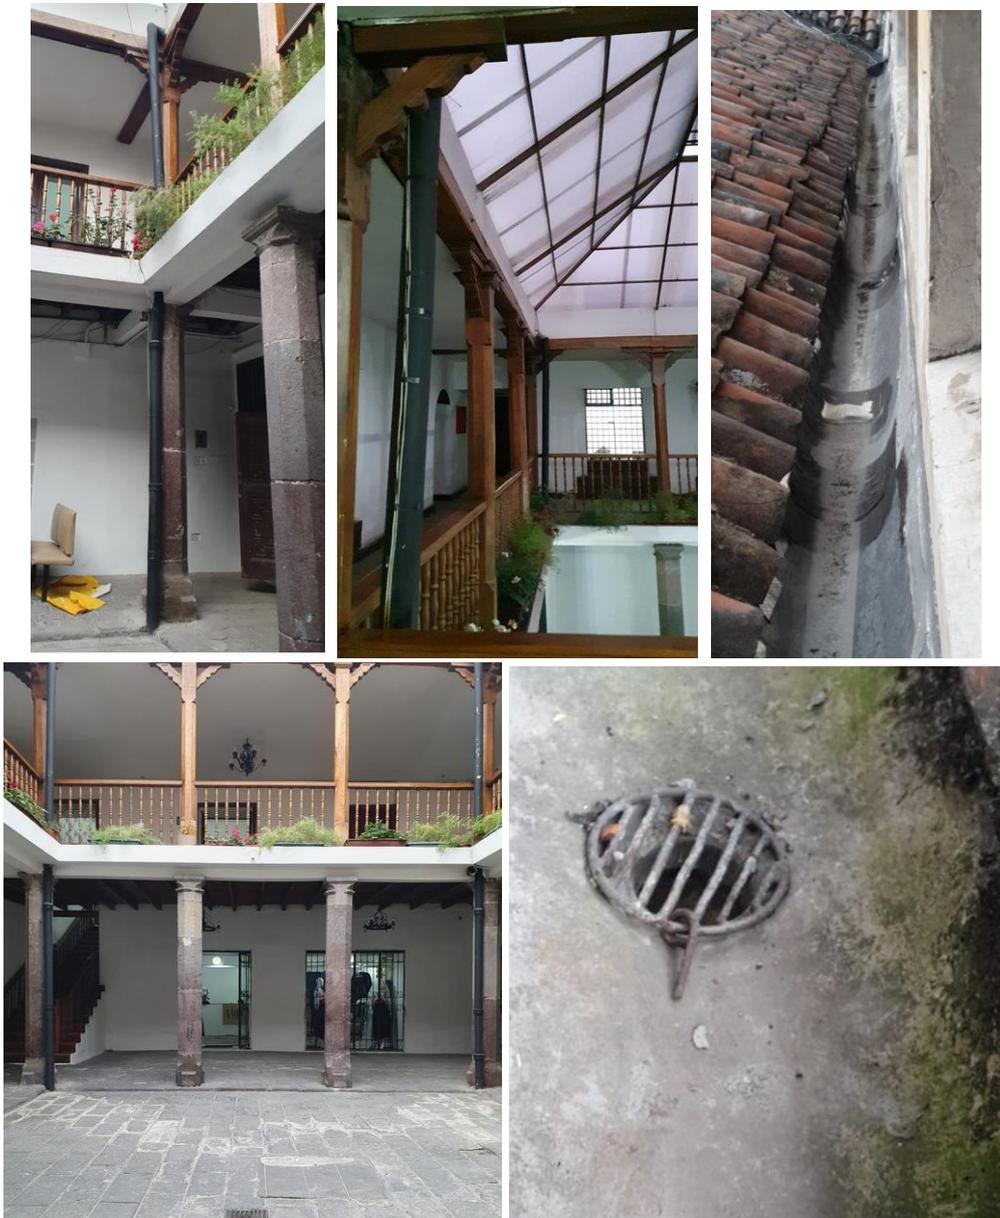
Para las cubiertas inclinadas las cuales se encuentran en perfecto estado, la recolección de aguas lluvias se realiza a través de canales rectangulares de tol, los cuales se conectan a los bajantes para posteriormente continuar su descarga, ya sea, a cajas de revisión o el exterior en desagües de piso.

Figura N° 10 Canales recolectores de aguas lluvias cubiertas inclinadas

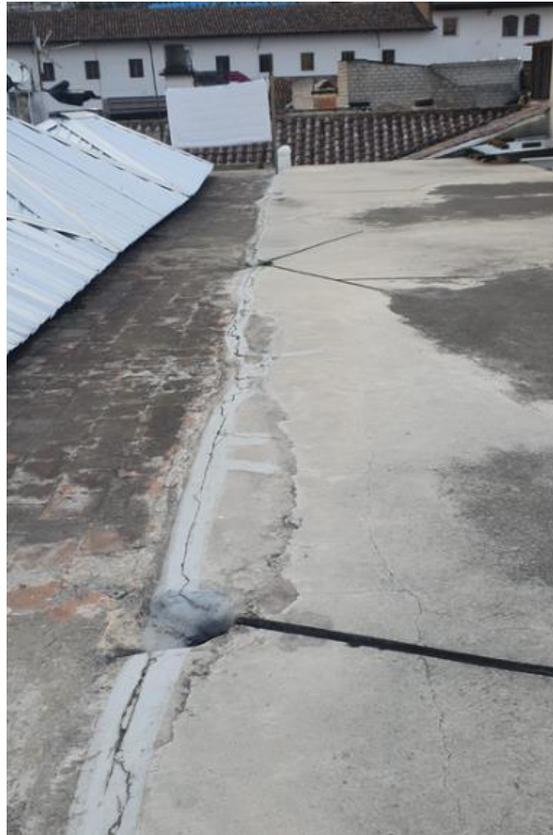
Para las cubiertas accesibles y patios, se cuenta con desagües de piso de 3" de diámetro en PVC y rejillas rectangulares, las cuales captan las aguas lluvias con gran versatilidad, ya que los pisos presentan bombeos con pendientes adecuadas (2%) garantizando que el agua no se estanque.

Figura N° 11 Rejillas y desagües de piso

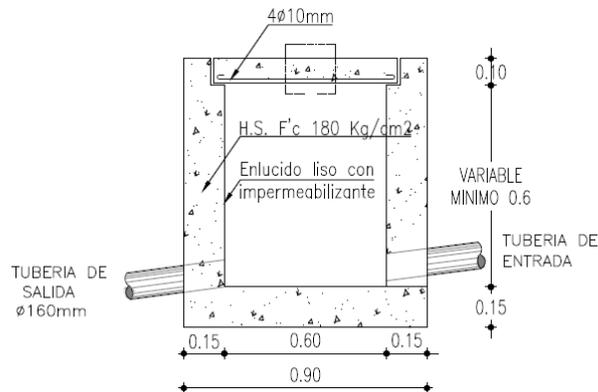
Figura N° 12 Cajas de revisión

El acceso a las tuberías para su mantenimiento se realiza mediante cajas de registro, las mismas reciben las aguas lluvias y servidas para posteriormente dirigirlas hacia su descarga final en la red pública, se evidencia que cuentan con las secciones óptimas para su fácil acceso y mantenimiento, adicionalmente se comprobó que su estado está en perfectas condiciones

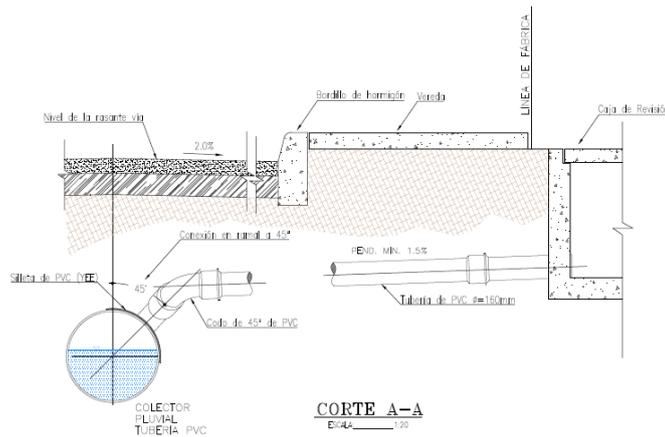
Una vez recolectado todas las aguas lluvias y servidas su disposición final se realiza en el alcantarillado existente a través de una tubería de 6" en PVC con una pendiente mínima del 1.5%

Figura N° 13 Esquema de la acometida de alcantarillado
