# **MEMORIA DESCRIPTIVA DE LA EDIFICACIÓN**

Residencia Manuel Chisaguano

ENERO - 2023

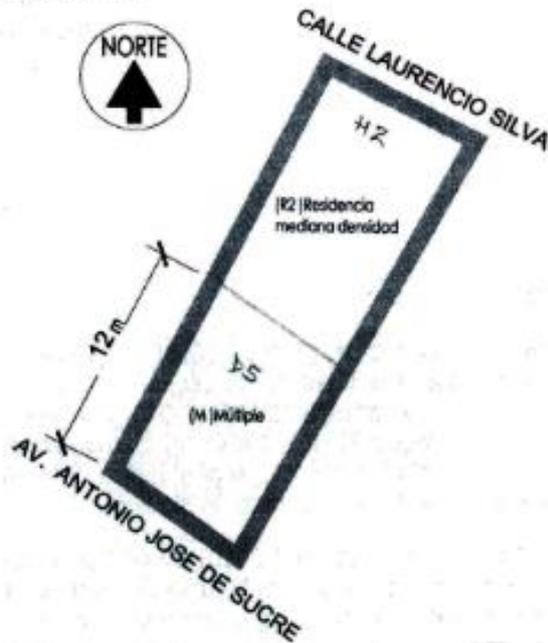
El predio antes mencionado cuenta con dos usos principales los cuales se encuentran delimitados en el siguiente gráfico:

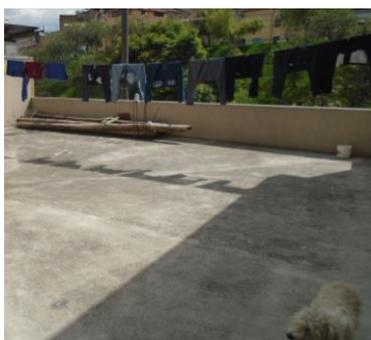
### **CUBIERTA:**

En la actualidad el inmueble se encuentra cubierto por una losa plana de hormigón armado. La suite en la segunda planta alta tiene una cubierta de asbesto cemento (Eternit).

Todo el caudal de aguas lluvias se conduce hacia los sumideros que recogen hacia las bajantes.

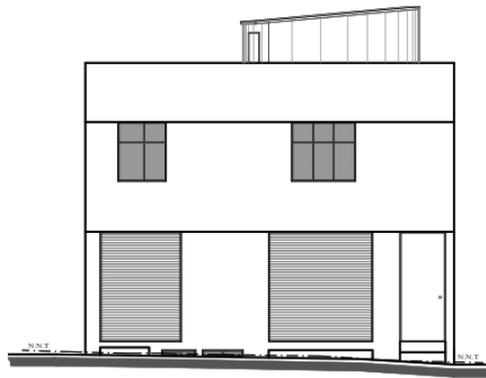
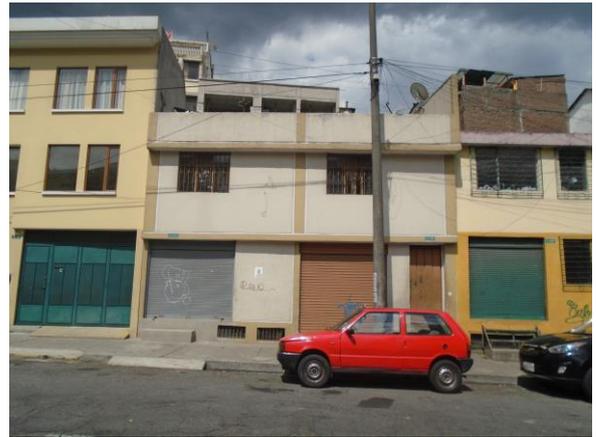
**FACHADA SUR**  
**Calle Sucre**

La fachada no ha sido intervenida por lo que conserva su estado original, en la parte posterior existe la presencia de hongos producto de la humedad, en algunos tramos de los sócalos se puede ver la impregnación de la vegetación.

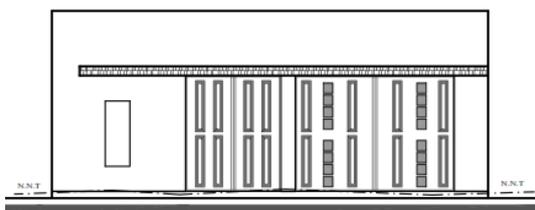
**FACHADA NORTE**  
**Calle Laurencio Silva**

En el lado norte se posiciona un bloque de vivienda en obra gris de 321,25 m<sup>2</sup> de construcción, compuesta de una planta baja, una planta alta y tres subsuelos, no posee uso actual ya que esta obra fue suspendida y en la actualidad se encuentra en obra gris, en planta baja se encuentra el estacionamiento y en la primera planta alta se localiza una terraza accesible comunal.

Predomina el uso de materiales como son; mampostería de bloque, con estructura de hormigón armado, de características similares a la edificación del bloque sur. Cabe mencionar que la edificación se encuentra en obra gris, sin ningún tipo de acabados.

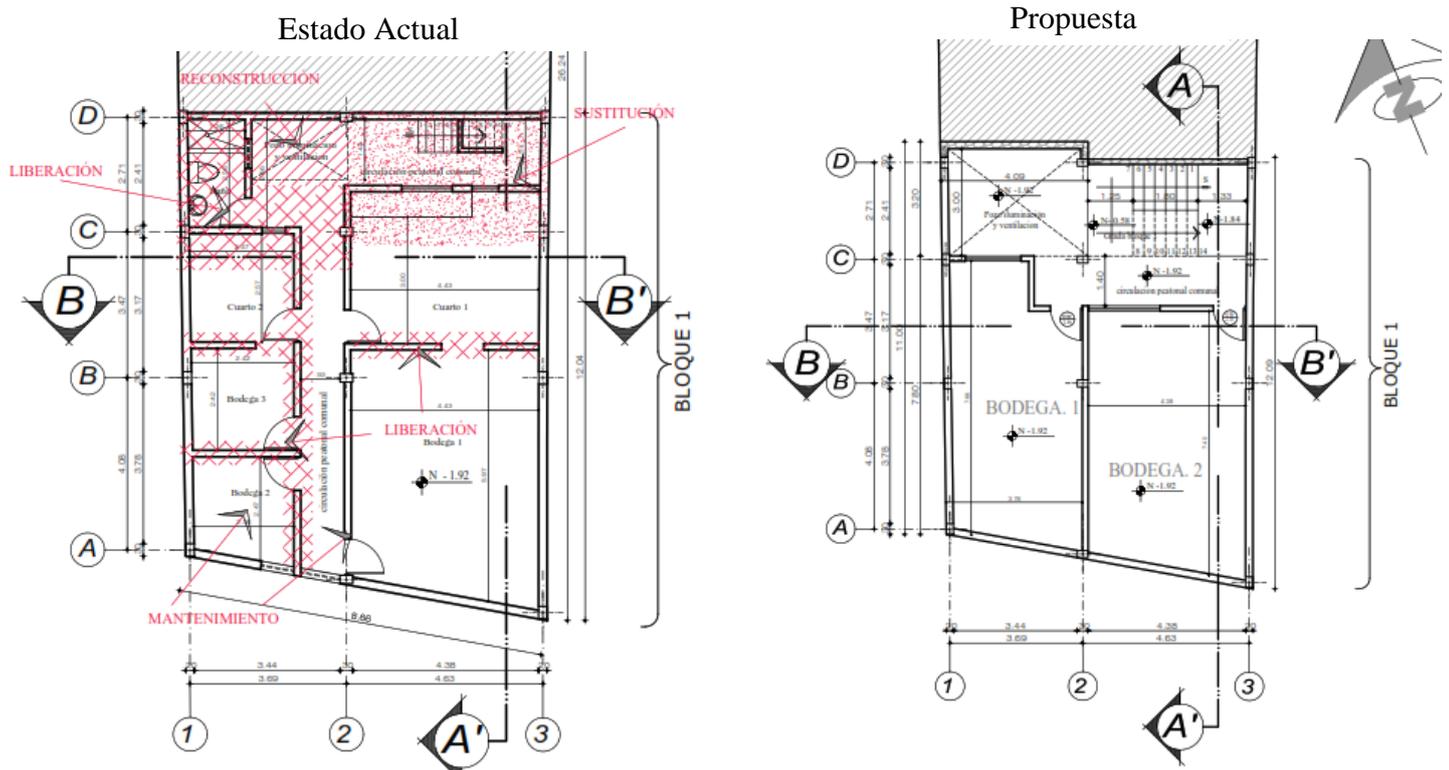
##### Subsuelo 1

Para evitar las eflorescencias salinas, las corrosiones, el deterioro de la madera y garantizar que el proyecto cumpla con la normativa vigente se pretende liberar el baño en el subsuelo y de esta manera generar un ducto de ventilación mas grande, a su vez se plantea la sustitución de las gradas existentes por unas mas cómodas para la circulación y por último se libera las divisiones existentes para generar dos cuartos que servirán como bodegas.

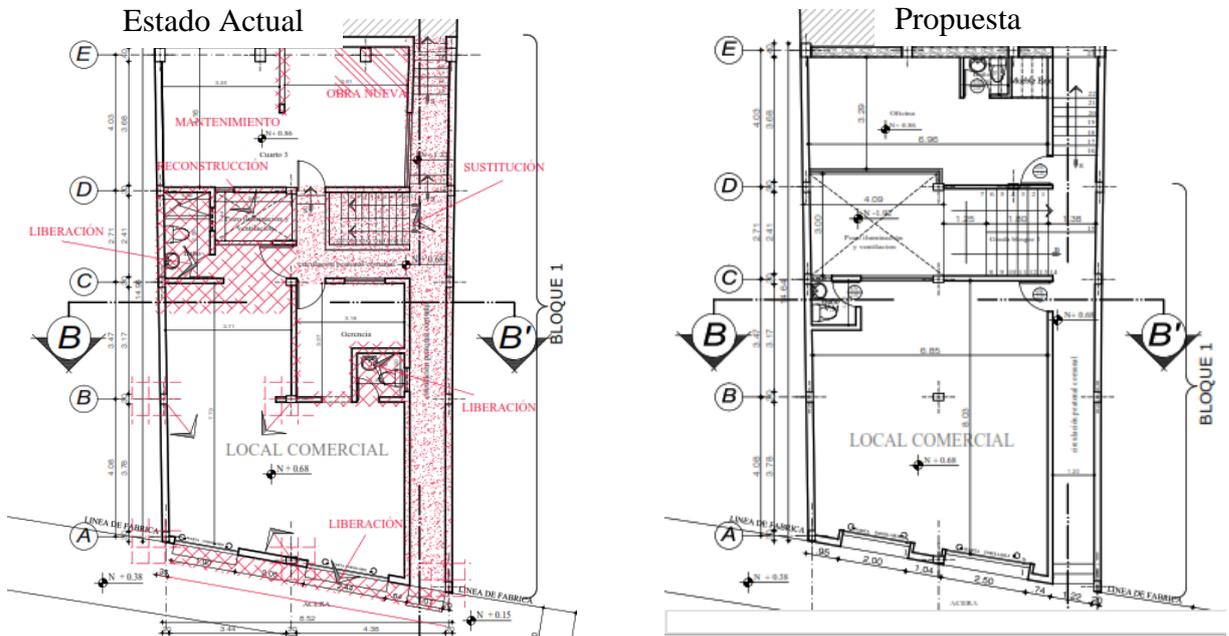
## Planta Baja

Se propone una sustitución de la circulación horizontal y vertical, para ello se pretende ampliarla garantizando cumplir con la normativa vigente a su vez se soluciona los problemas de disgregación granular que actualmente posee, se libera la construcción en el área del ducto para garantizar la continuidad del mismo, esto nos permite tener una mejor iluminación y ventilación en la construcción, se da mantenimiento a los espacios existentes y se construye dos baños para garantizar el correcto funcionamiento de los mismos (oficina y local comercial) Por último se propone liberar las gradas en la acera y se reemplaza por unas internas que no invadan espacio público.

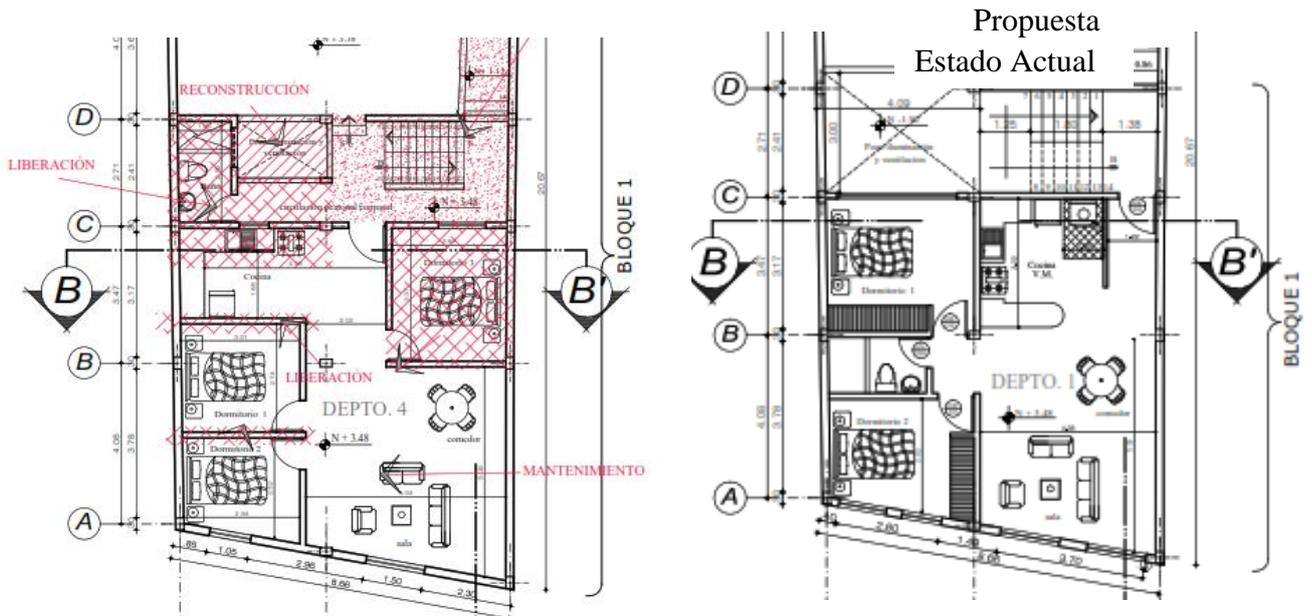
## Planta Alta

Se libera la construcción en el área del ducto para garantizar la continuidad de este, esto nos permite tener una mejor iluminación y ventilación en el departamento se renombran las áreas, se da una mejor distribución al departamento existente, y se da continuidad a las nuevas gradas planteadas desde el subsuelo.

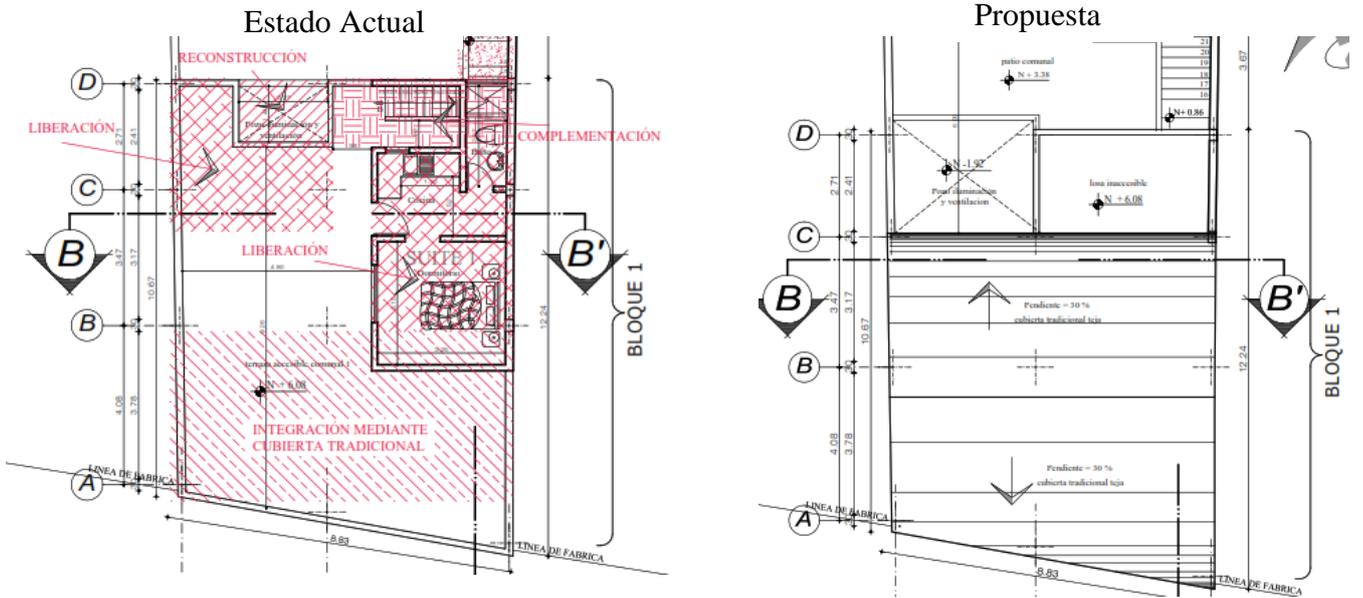
## Planta Cubierta

En la cubierta del bloque 1 se libera las construcciones existentes para implementar una cubierta tradicional inclinada, a la vez se libera el espacio del ducto.

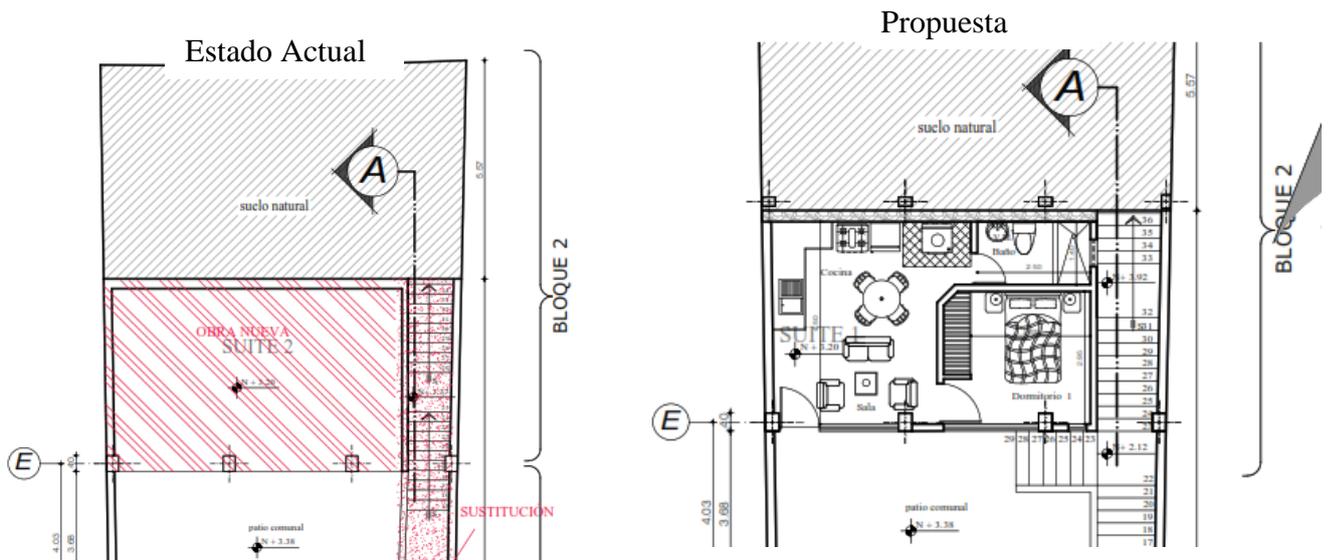
#### Planta Subsuelo 3

Se crea una suite en el área existente y se sustituye la circulación vertical por una que cumple con la normativa.

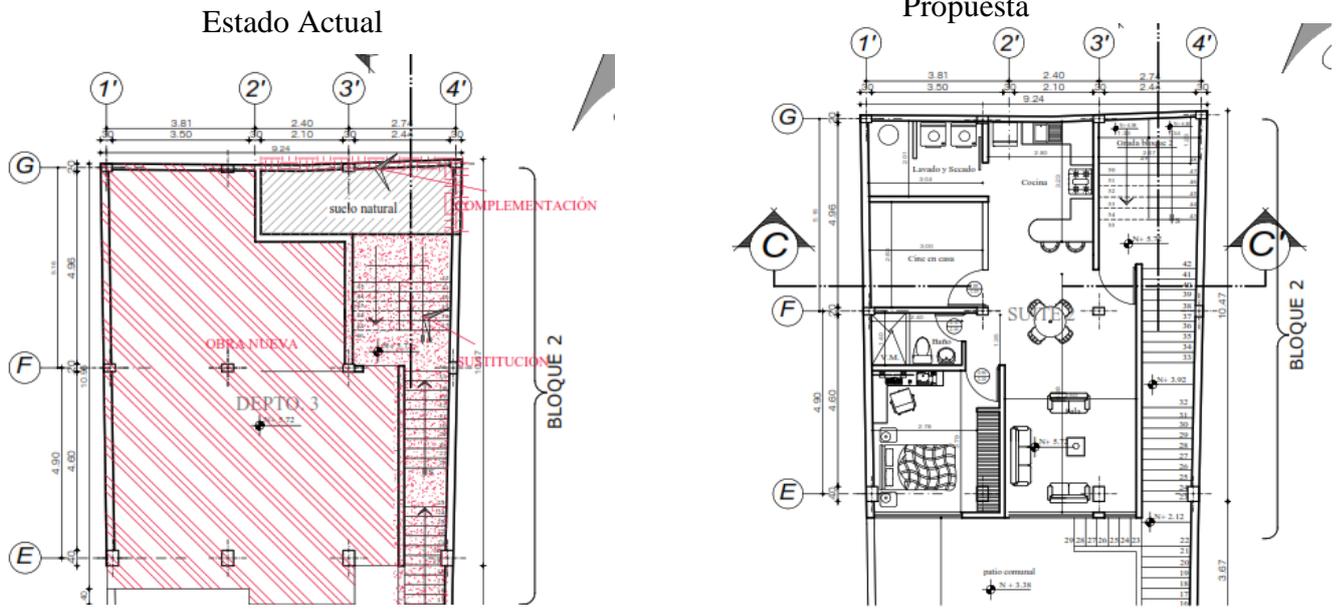
## Planta Subsuelo 2

Se crea una nueva suite, se sustituye la circulación vertical para cumplir normativa, y se reubica las escaleras del bloque 2 para garantizar una mejor distribución de la vivienda.

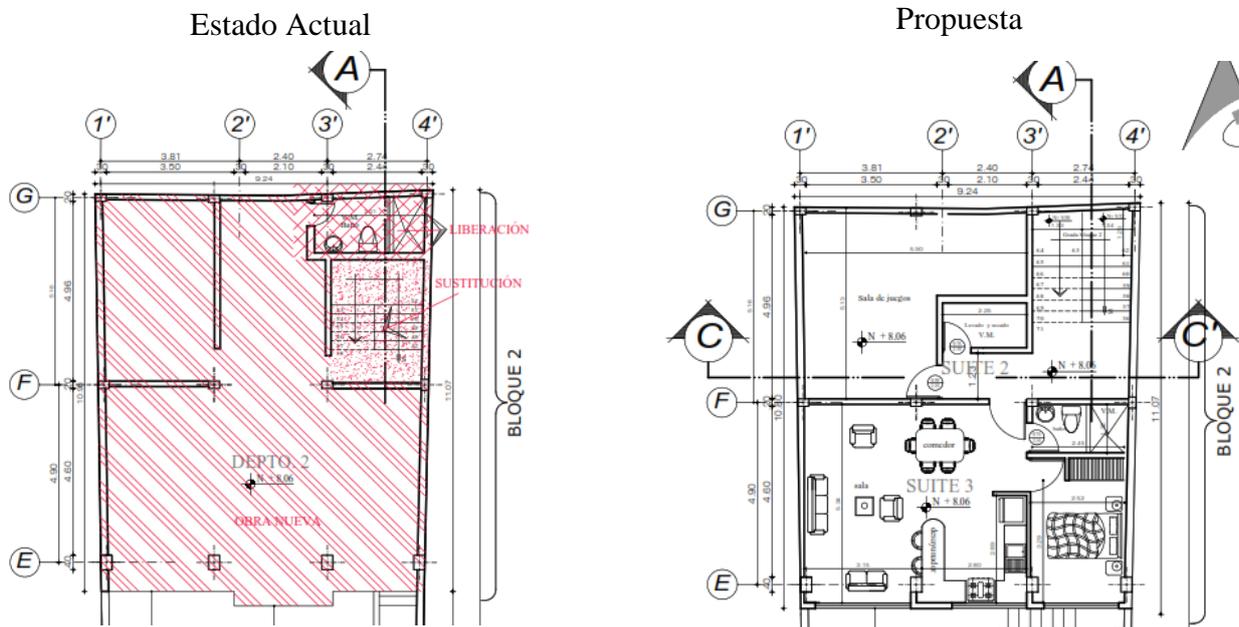
## Planta Subsuelo 1

Se crea una suite y un área de juegos comunal, se sustituye la circulación vertical para cumplir normativa y se libera la zona de baño existente para ser reemplazada con circulación vertical.

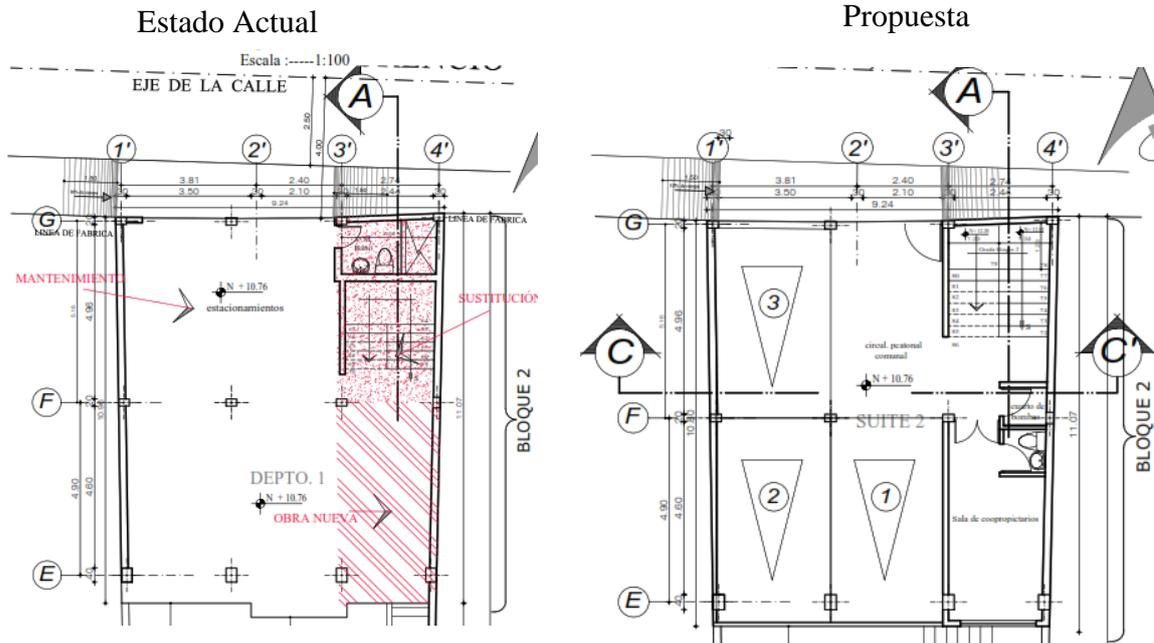
## Planta Baja

Se da mantenimiento para parqueaderos, se crea una sala de copropietarios según normativa y se sustituye circulación vertical para cumplir con normativa.

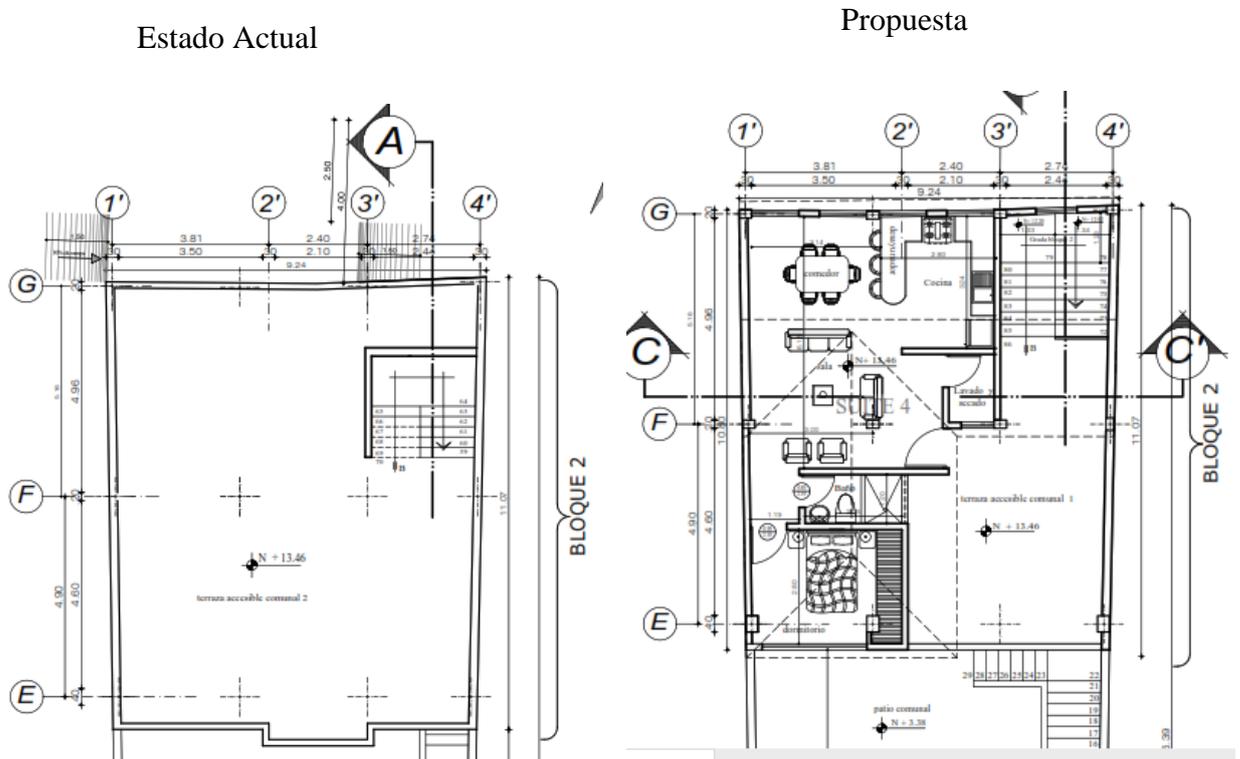
## Planta Alta 1

En obra nueva se crea una suite ampliatoria y una terraza accesible comunal.

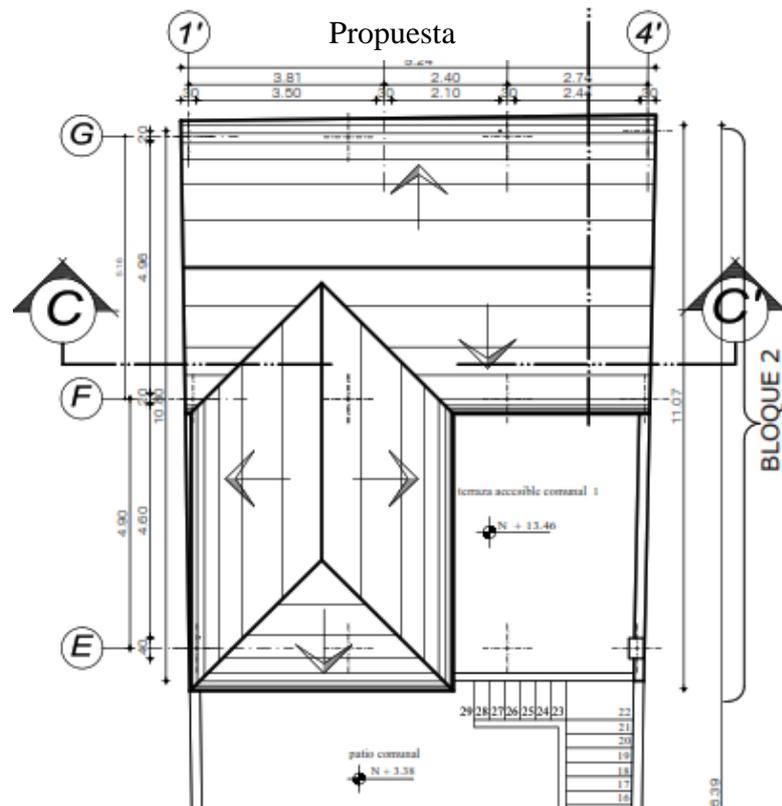
## Planta Cubierta

Se plantea una cubierta tradicional en teja con estructura de madera para el bloque dos como se adjunta en el detalle.

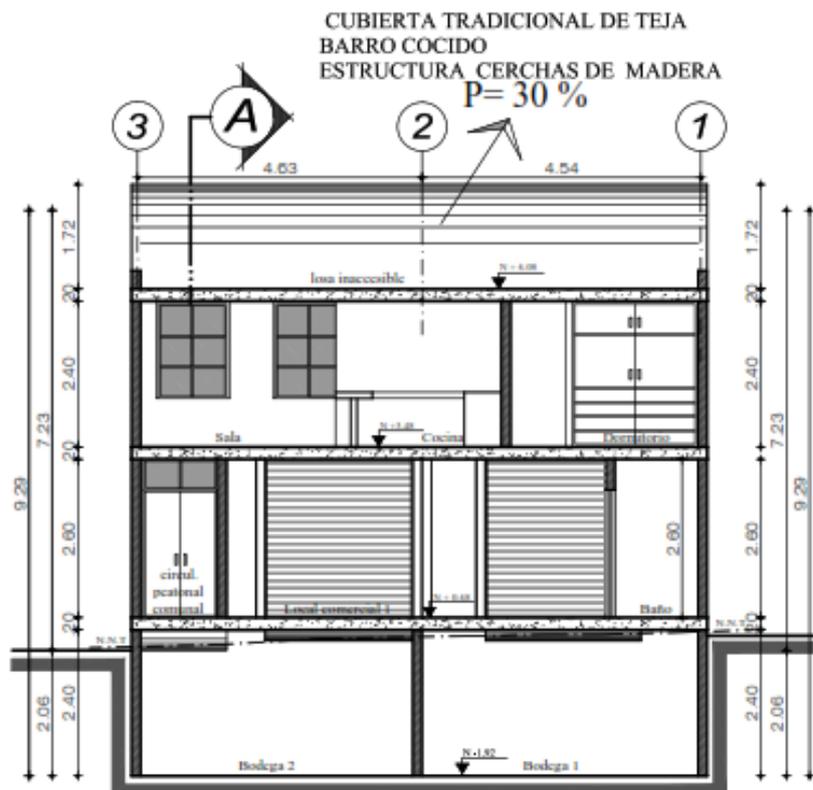
### 3.5.- Corte C-C'

Visualización del piso nuevo y la cubierta nueva propuesta

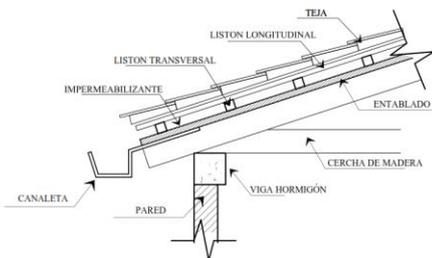
DETALLE ALERO DE CUBIERTA

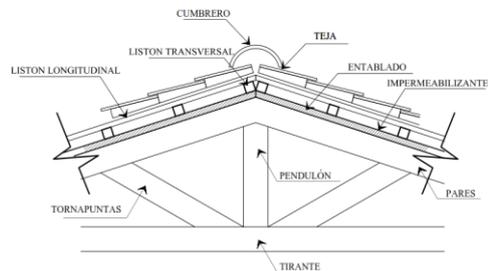
DETALLE CUMBRERO DE CUBIERTA
