DOCUMENTO: INFORME TÉCNICO	CÓDIGO: GP-DP-UBP-2022-167
	Inspección Quebrada del Barrio Pacaypamba

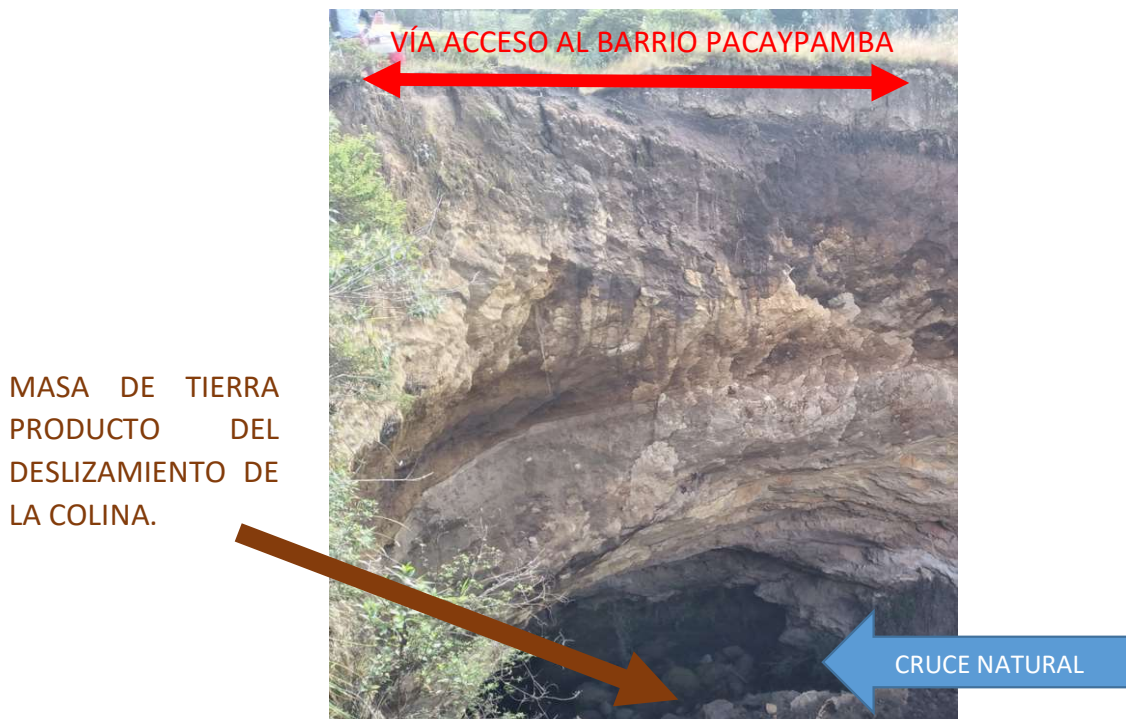
En la quebrada profunda del Barrio Pacaypamba, se ha producido un deslizamiento de una masa de tierra correspondiente a la colina ubicada sobre la quebrada, lo que ha provocado un represamiento del caudal natural de río.

Este caudal cruza por debajo de la colina por un cruce natural, la misma que al sufrir algún tipo de daño provocaría una pérdida parcial de la mesa de la vía y daños aguas abajo por desfogue abrupto del caudal represado.

La comunidad solicita la limpieza de la quebrada con maquinaria pesada, con la finalidad de evitar el represamiento mayor del caudal, una pérdida parcial de la vía de acceso al sector y salvaguardar las vidas de los habitantes del asentamiento aguas debajo de la quebrada que serían afectados por el desbordamiento del río.
