INFORME SOCIO - ORGANIZATIVO N° 010 – UERB-AZLD-2018-GB

ASENTAMIENTO HUMANO DE HECHO Y CONSOLIDADO DENOMINADO "BARRIO
JARDINES ALTOS DEL CONDADO"

INFORME TÉCNICO N° 009-UERB-AZLD-2018

INFORME TÉCNICO
Evaluación de Riesgo: Solicitud UERB
Fecha de Inspección: 11/08/2018

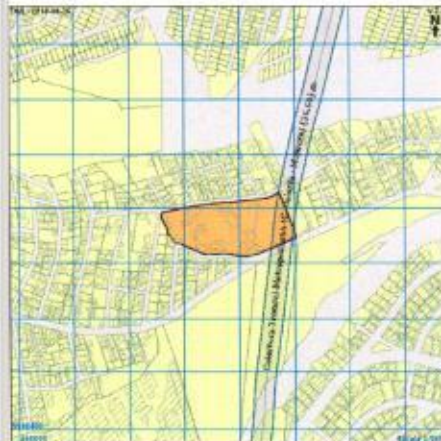
De acuerdo al Mapa PUOS V2 de Categorización y Dimensionamiento Vial, el inmueble antes indicado **SE ENCUENTRA AFECTADO PARCIALMENTE** por el paso de la vía COLECTORA denominada **TRONCAL METROPOLITANA (Córdova Galarza – Mariscal Sucre)** de ancho 36.60m, como se muestra en el siguiente gráfico:

Para cualquier intervención constructiva o habilitación de suelo deberá respetar el retiro de construcción medido desde el derecho vía de conformidad a la normativa vigente. El informe de replanteo vial y la definición del área de afectación respecto a la Vía Colectora **TRONCAL METROPOLITANA (Córdova Galarza – Mariscal Sucre)**, se deberán solicitar a la Empresa Pública Metropolitana de Movilidad y Obras Públicas. Además se comunica que el informe de replanteo y afectación vial por el paso de vías locales y/o pasajes, deberá solicitarlo en la Administración Zonal respectiva.

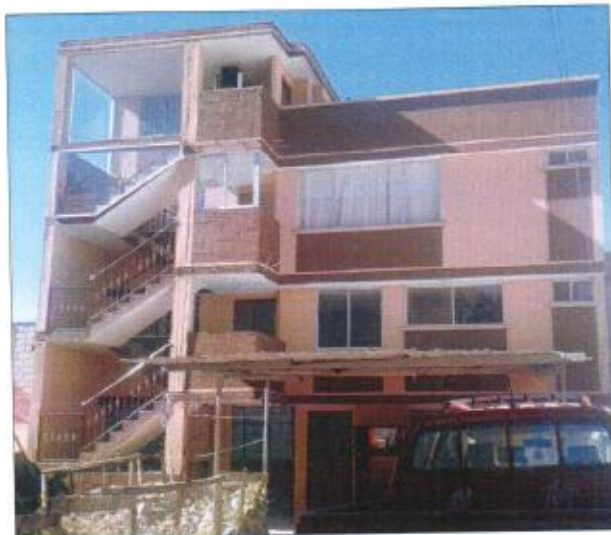
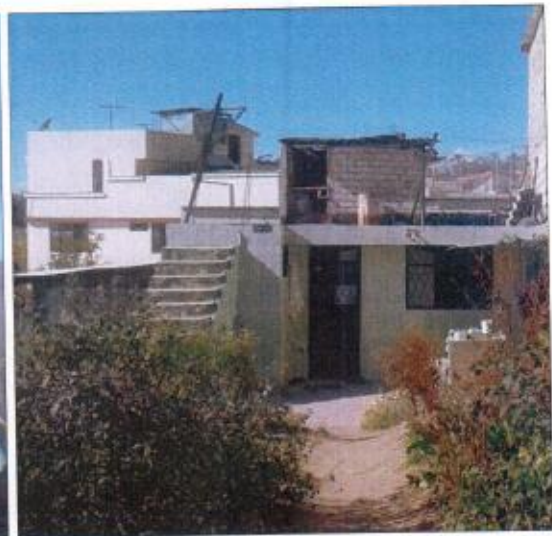
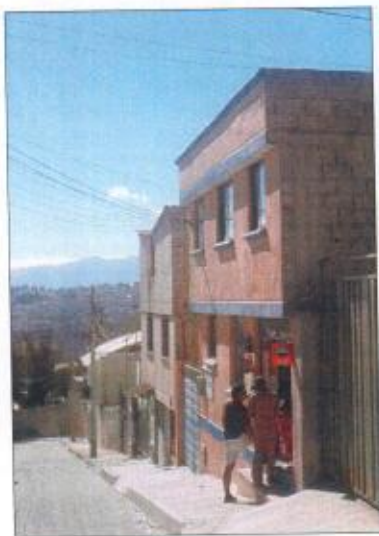
8.1.2 Materiales de las edificaciones construidas alrededor del Área en estudio.

Ítem	Descripción
Área	23 lotes, pertenecientes al barrio "Jardines Altos del Condado", con un área total de 19.300,03 m ²
PUOS	Según el Plan de Uso y Ocupación del Suelo del año 2018, el área de Uso Vigente es de tipo Residencial Urbano 3 , en su totalidad.
Relieve	Los predios evaluados están ubicados entre los 2800 m.s.n.m. y los 2828 m.s.n.m, con una diferencia altitudinal de veinte y cinco metros. Presenta forma de relieve de superficie de una ladera ondulada con suave pendiente que va desde 5% a 12% o de 2 a 5 grados en su superficie.
Número de Edificaciones	20 lotes con edificaciones, representando una consolidación del 86,96 %.
Tipos edificación : Casa/edificio de departamentos/Medicago (Construcción informal)/Otro (especificar)	<p>Al tratarse de una inspección visual, no se realizó ninguna prueba de tipo exploratorio, ni de remoción de materiales, sino de la evaluación de las edificaciones observadas exteriormente a los elementos estructurales y no estructurales, así como de los materiales de construcción.</p> <p>En el área de análisis se observó estructuras con las siguientes características:</p> <ol style="list-style-type: none"> 1. Edificaciones de una planta, constituidas con sistemas de mampostería simple de bloque/ladrillo fijado con mortero (arena, cemento, agua), cubierta con correas de madera y planchas de fibrocemento/zinc, existen edificaciones que presentan una sujeción empírica de la cubierta. 2. Edificaciones de una planta que constan con sistemas de pórticos (vigas, columnas) de hormigón armado, losa de hormigón armado, mampostería de bloque fijado con mortero, existen edificaciones que muestran porosidad del hormigón, acero de refuerzo expuesto y sobre la losa una construcción menor de mampostería simple de bloque que está cubierta con correas de madera que soportan planchas de fibrocemento. 3. Edificaciones de una planta, constituidas con sistemas de pórticos de madera, mampostería de ladrillo fijado con mortero, cubierta con cerchas y correas de madera que soportan el tejado. 4. Edificaciones de dos plantas, constituidas con sistemas de pórticos de hormigón armado, entrepiso con losa de hormigón armado, cubierta con correas de madera/metálicas y planchas de zinc/fibrocemento o el tejado, mampostería de bloque/ladrillo fijada con mortero.
