ASENTAMIENTO HUMANO DE HECHO Y CONSOLIDADO DE INTERÉS SOCIAL  
DENOMINADO COMITÉ BARRIAL DEL BARRIO "LA PULIDA ALTA"

**INFORME LEGAL DEL ASENTAMIENTO HUMANO DE HECHO Y  
 CONSOLIDADO DE INTERÉS SOCIAL DENOMINADO COMITÉ BARRIAL DEL  
 BARRIO "LA PULIDA ALTA"**

INFORME TÉCNICO N° 005-UERB-AZEE-2018

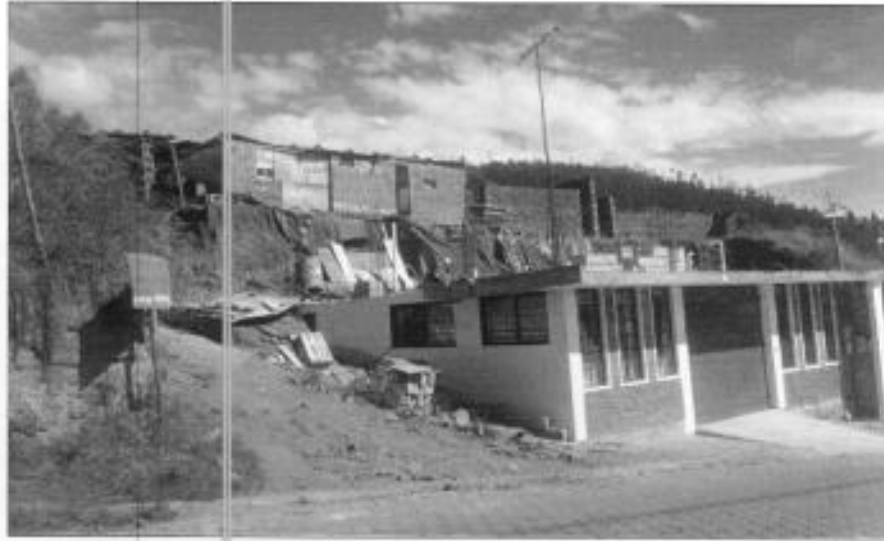
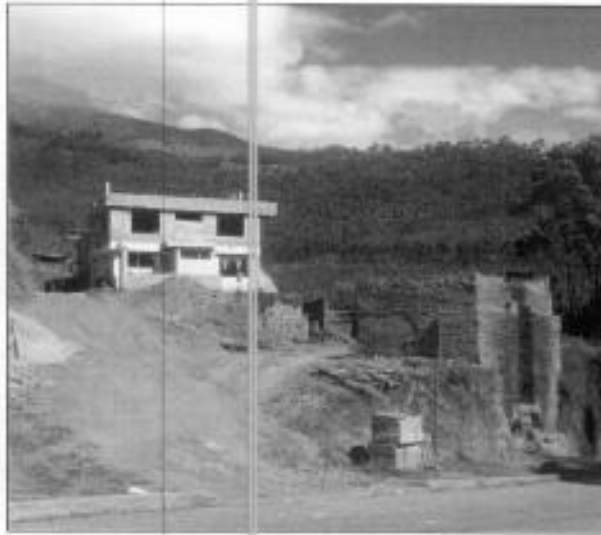
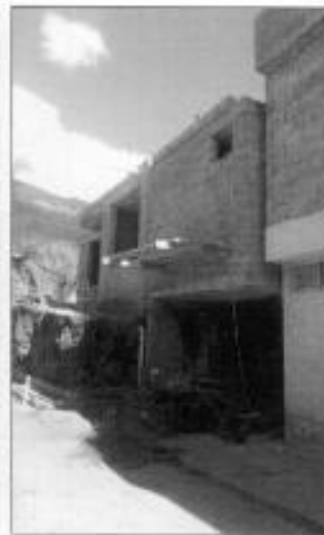
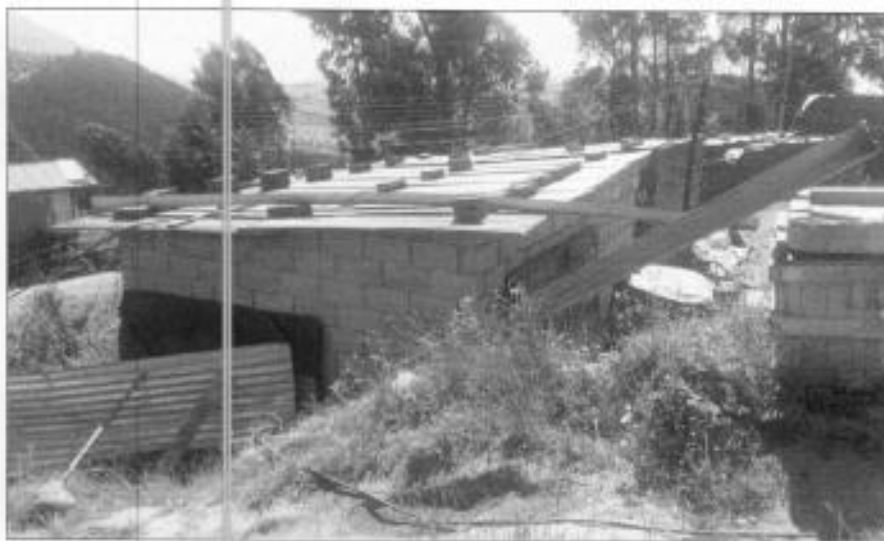
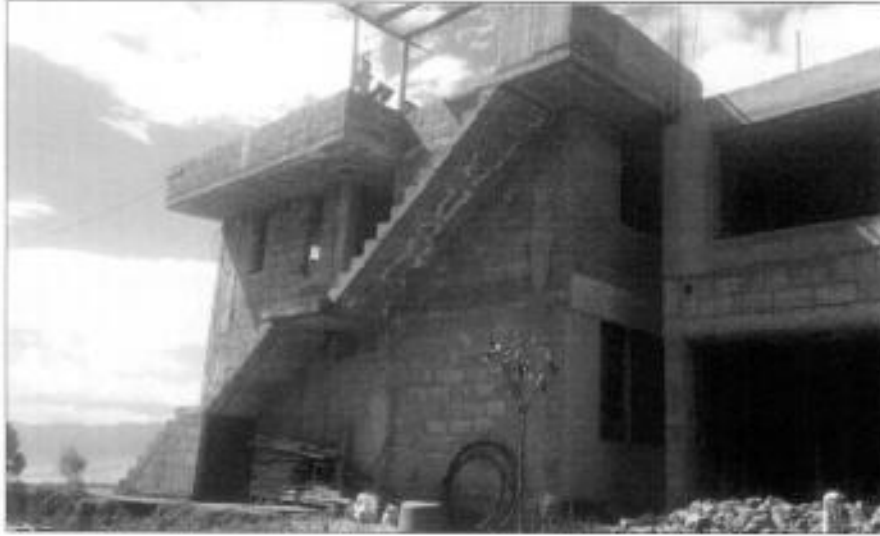
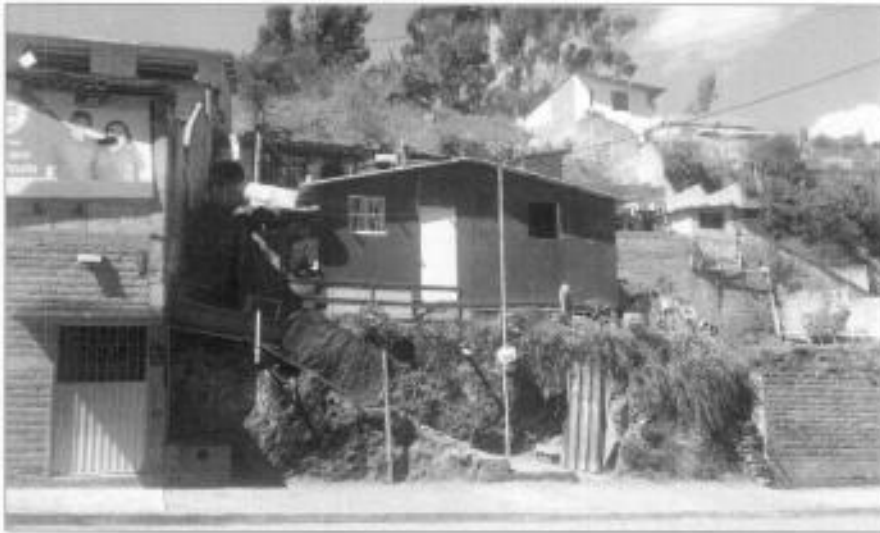
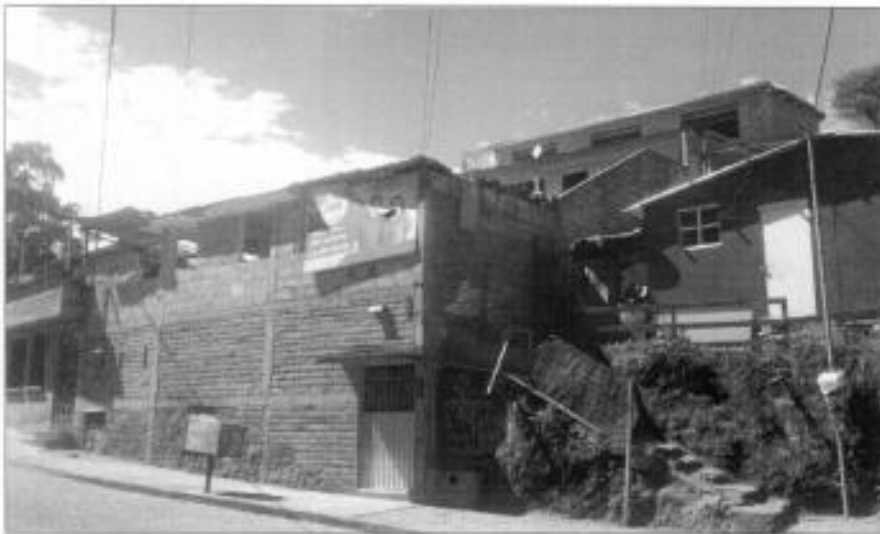
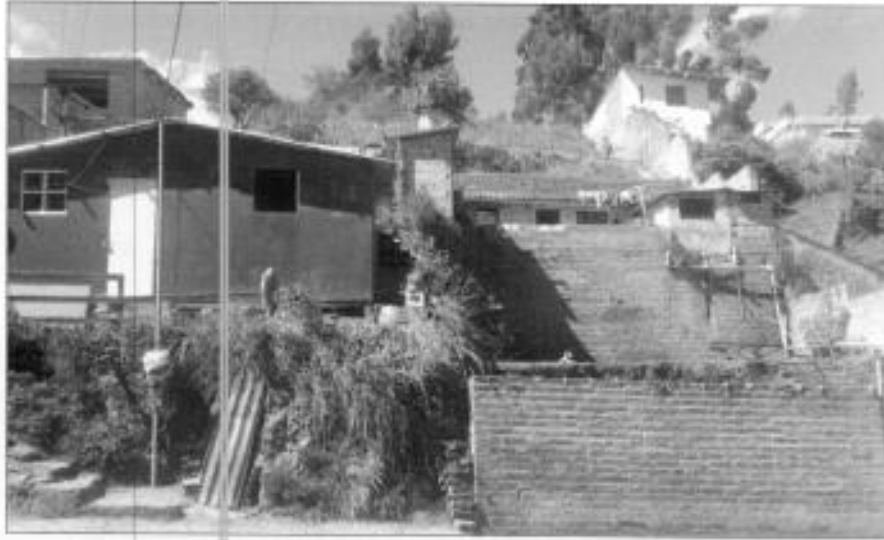
8.1.2 Materiales de las edificaciones construidas en el área en estudio

Se considera que el Asentamiento en lo que respecta a servicios básico cuentan con: agua potable 40%, energía eléctrica 30%, y alcantarillado cuentan con el 30%. Así mismo se puede identificar que el Asentamiento cuenta con las obras de infraestructura, tales como: calzadas 0% y aceras 0%, bordillos 0%. Las viviendas son en su mayoría de una planta, construidas con bloque y aún se encuentra en obra gris.

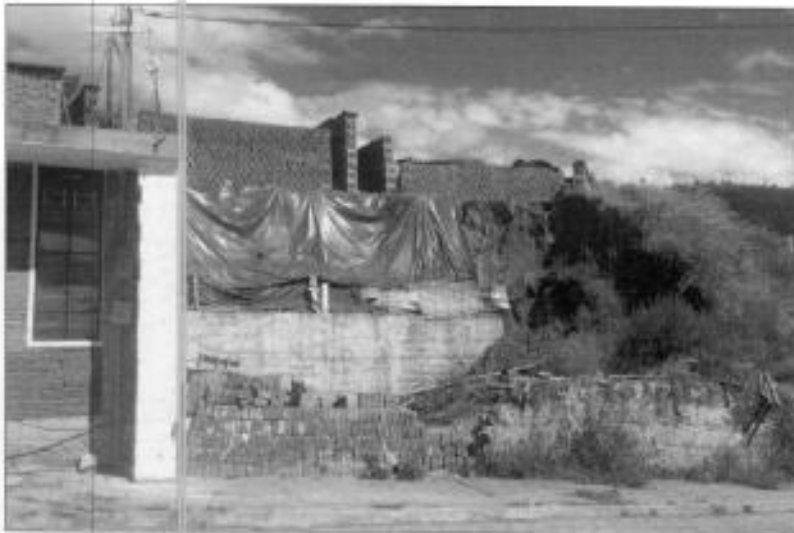
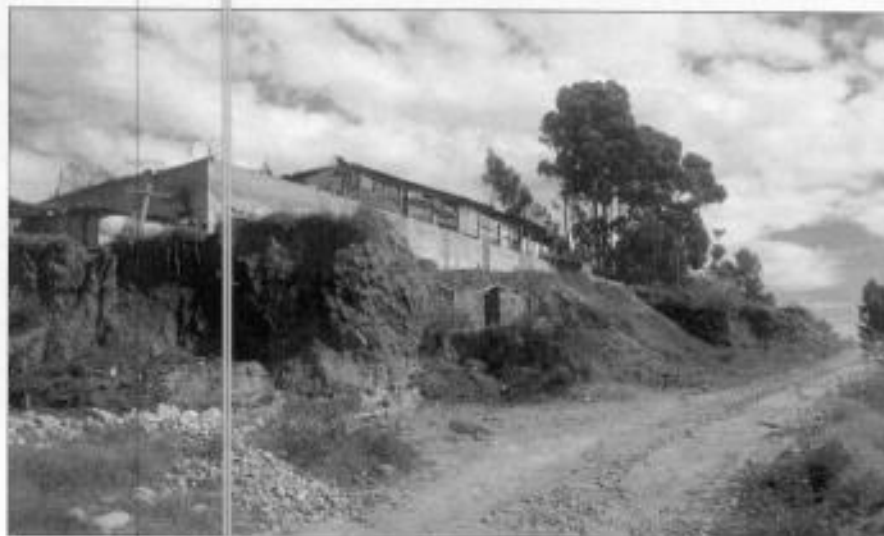
8.1.3 Cortes de terreno:

Con esta información, se define que la **Amenaza por Movimientos en Masa es Moderada** para todo el AHHYC "La Pulida Alta" debido a la presencia de cortes del terreno y taludes desprotegidos, así como infraestructura deficiente para el control y conducción del agua de escorrentía pluvial.
