**ACTA DE
SOCIALIZACIÓN
INFORME DE
RIESGOS**

ASENTAMIENTO HUMANO DE HECHO Y CONSOLIDADO DE INTERES SOCIAL DENOMINADO: AIDA LEON

INFORME DE RIESGOS

INFORME TÉCNICO
Evaluación de Riesgo: Solicitud UERB
Fecha de inspección: 05/08/2018

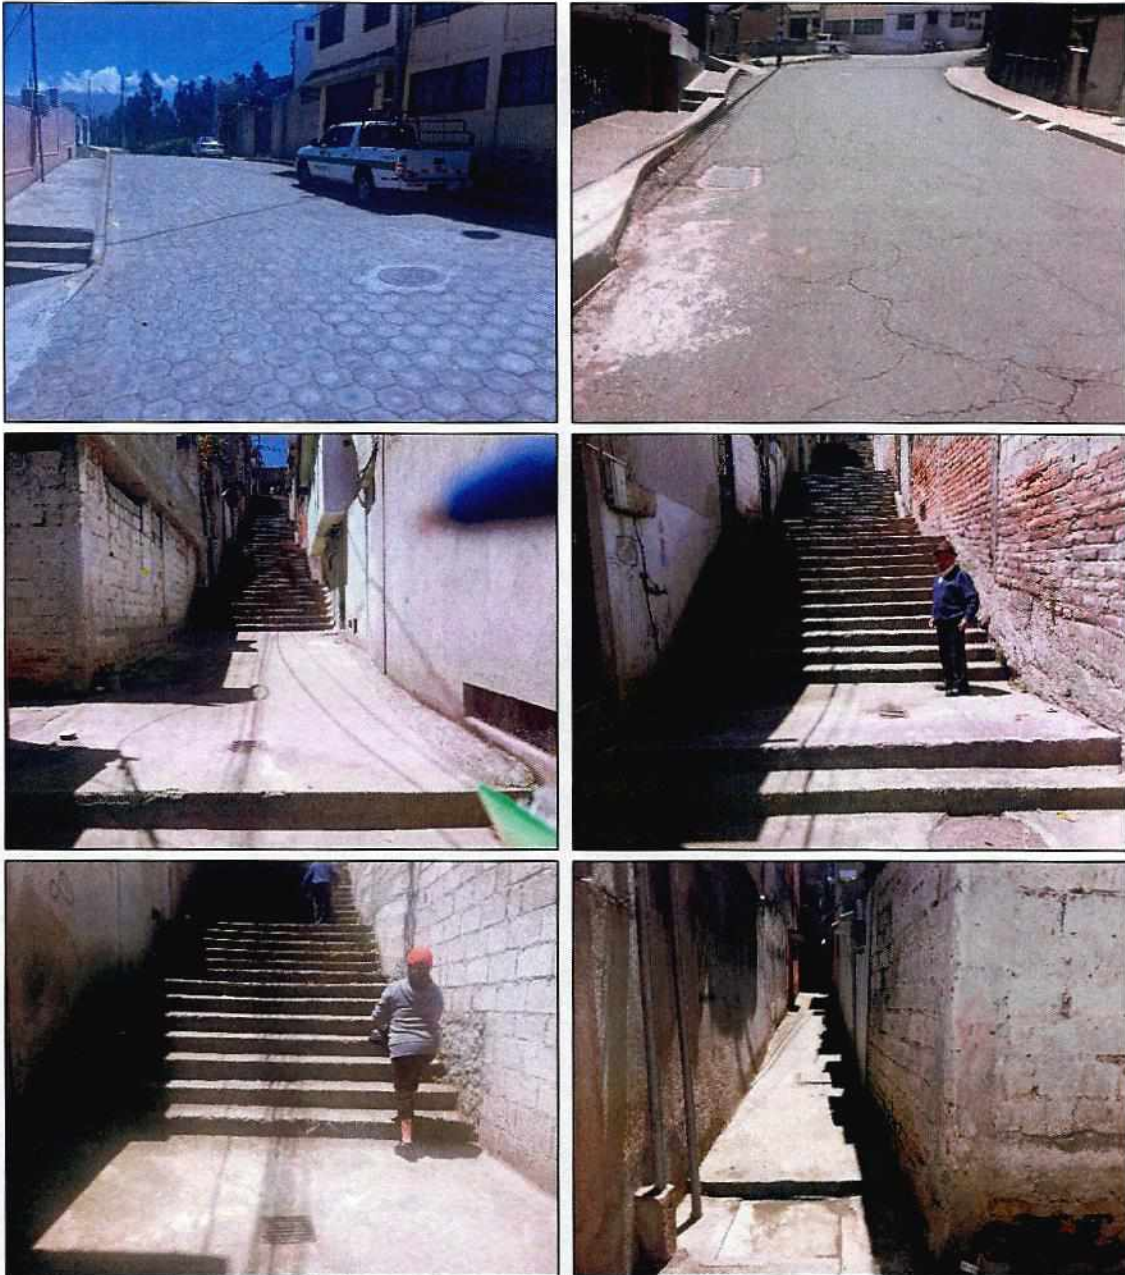
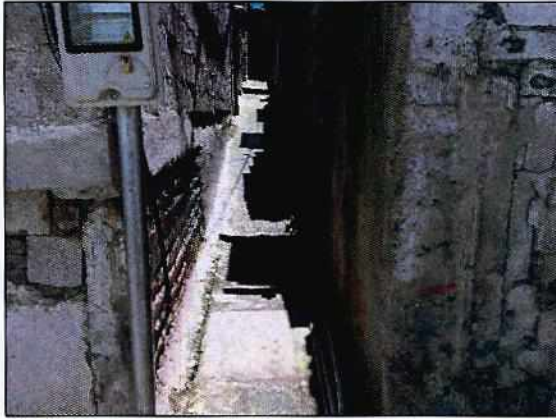
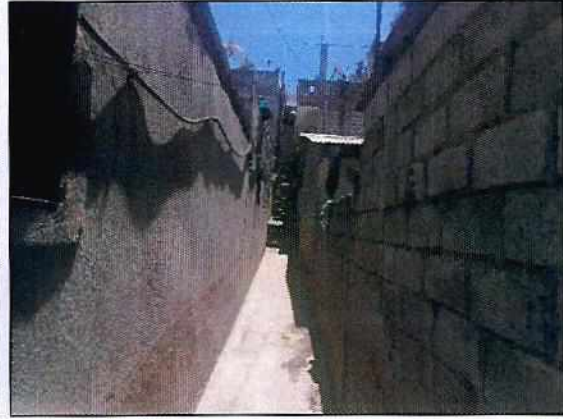
8.1.1 Entrada, vías, escalinata y pasajes al AHHYC "Aida León" de la parroquia La Argelia.

Existencia de servicios básicos (sí/no)	Energía eléctrica	Agua potable	Alcantarillado sanitario	Alcantarillado Pluvial	Telefonía fija
	SI	SI	SI	SI	SI
Otro tipo de información física relevante	La calle principal del barrio es adoquinadas y asfaltadas, con bordillos, sumideros para la recolección y evacuación de escorrentía; y no poseen cunetas, además cuentan con una escalinata y pasajes de hormigón simple sin cunetas, pero con sumideros en la escalinata.

Sistema Vial: Al ser las calles principales del barrio adoquinadas y contar con sistemas de recolección de agua lluvia (sumideros), sin cunetas, presentan una vulnerabilidad física baja ante fenómenos de erosión especialmente en temporada de lluvia; mientras que la escalinata y los pasajes al ser de hormigón simple al no poseer cunetas, pero si sumideros en la escalinata presentan una vulnerabilidad física moderada.

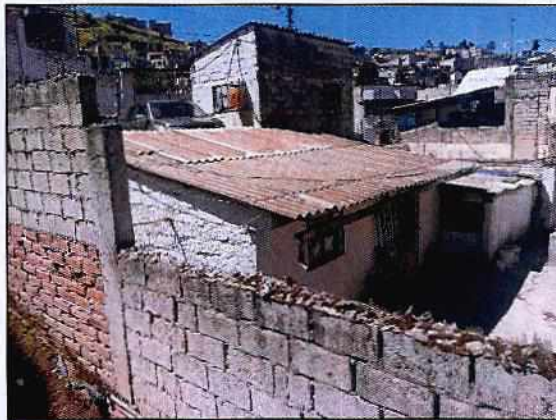
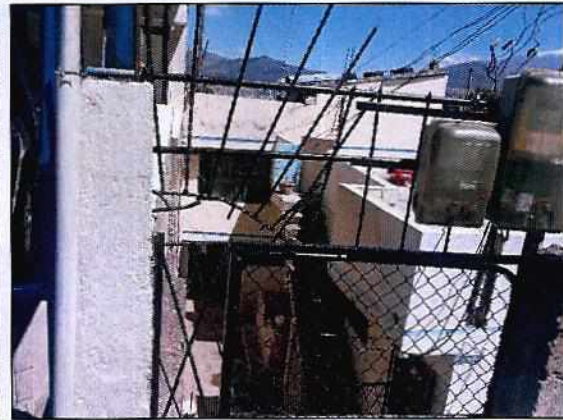
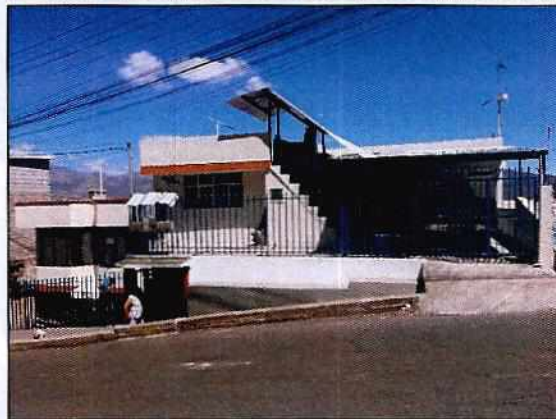
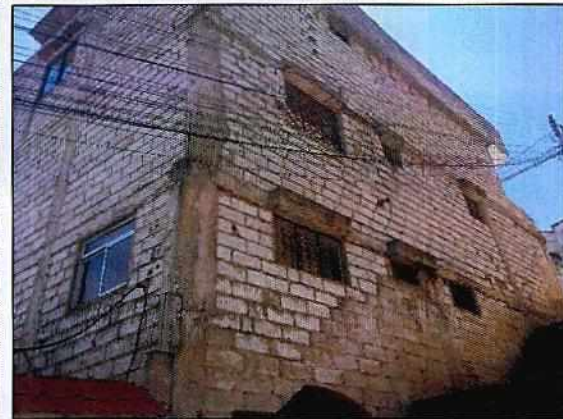
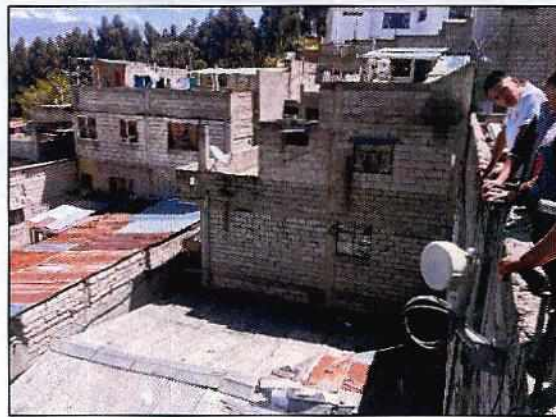
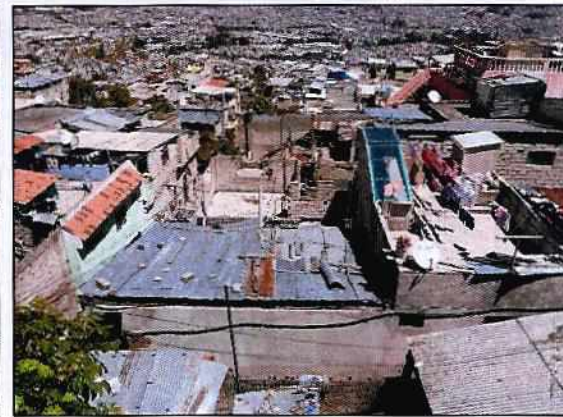
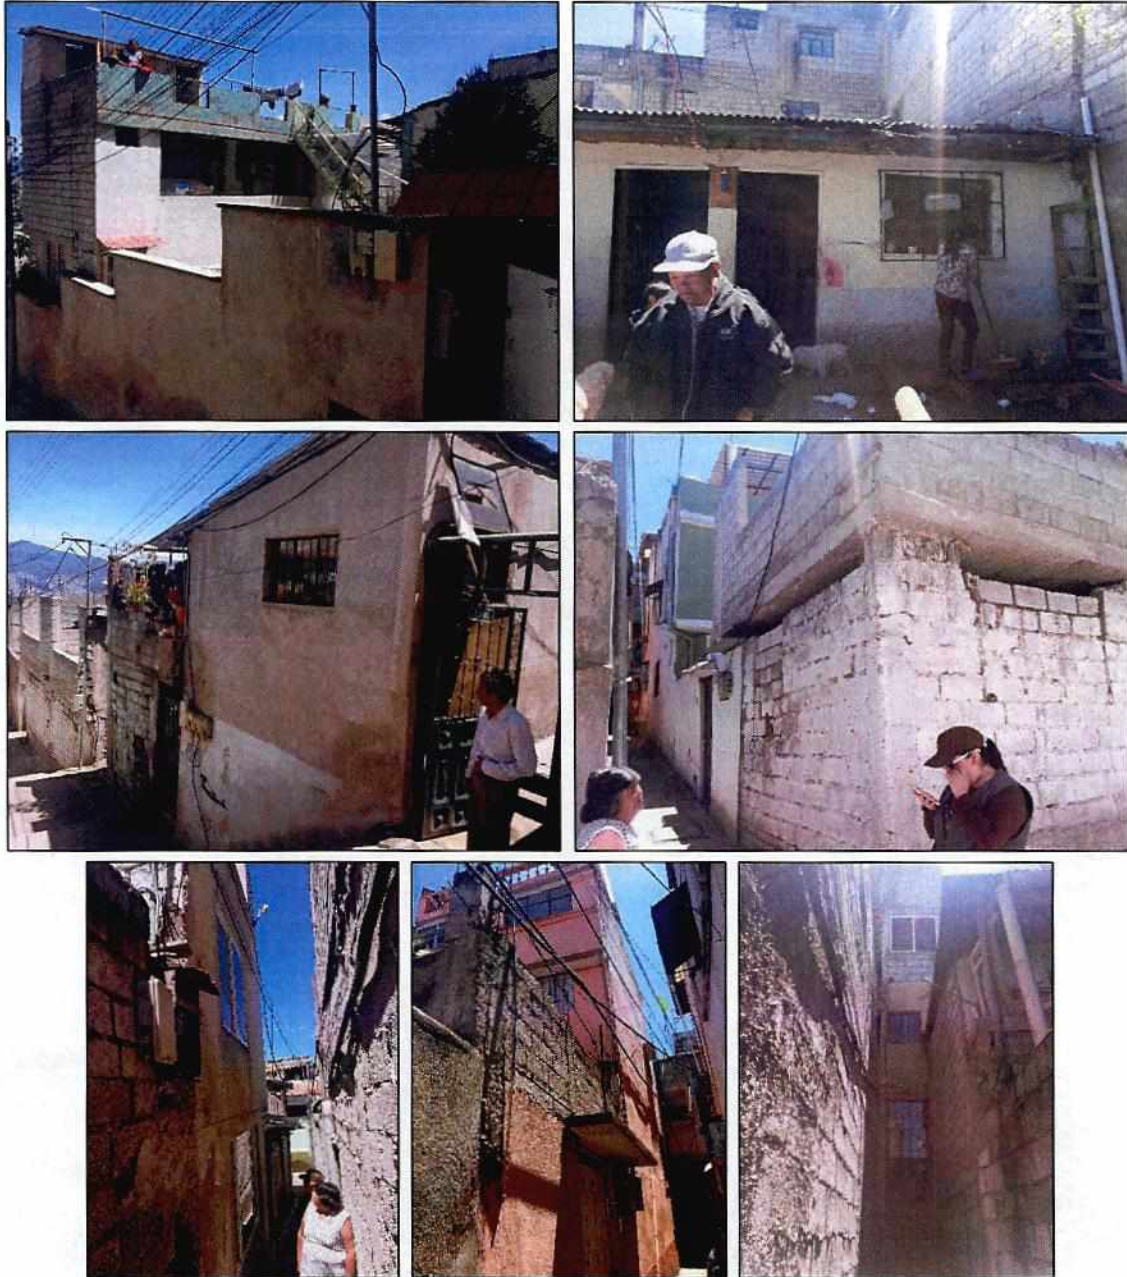
8.1.2 Materiales de las edificaciones construidas alrededor del area en estudio.

Ítem	Descripción
Área	14 lotes, pertenecientes al barrio con un área total de 2.996,1 m ²
PUOS	Según el Plan de Uso y Ocupación del Suelo del año 2018, el área de Uso Vigente es de tipo Residencial Urbano 2 en su totalidad.
Relieve	El área evaluada está ubicada aproximadamente entre las cotas 3070 m.s.n.m. y 3055 m.s.n.m. con una diferencia altitudinal de quince metros. El terreno presenta una Ladera ondulada con suave pendiente con inclinación de 6 grados a 15 grados.
Número de Edificaciones	13 lotes con edificación, representando una consolidación del 92,86%.
Tipos edificación : Casa/edificio de departamentos/Med iagua (Construcción Informal)/Otro (especificar)	<p>Al tratarse de una inspección visual, no se realizó ninguna prueba de tipo exploratorio, ni de remoción de materiales, sino de la evaluación de las edificaciones observadas exteriormente a los elementos estructurales y no estructurales, así como de los materiales de construcción.</p> <p>En el área de análisis se observó estructuras con las siguientes características:</p> <ol style="list-style-type: none"> 1. Edificaciones constituidas con sistemas de muros portantes de bloque fijado con mortero (arena, cemento, agua), cubierta con correas de madera y planchas de fibrocemento o zinc sujetas con pernos y en algunos casos presionados empíricamente con bloque, rocas, etc. 2. Edificaciones de una planta, constituidos con columnas de hormigón armado, mampostería de bloque fijado con mortero (arena, cemento, agua), cubierta con correas de madera que soportan planchas de fibrocemento o zinc sujetas con pernos y en algunos casos presionados empíricamente con bloque, rocas, etc. 3. Edificaciones de una planta conformada con sistemas de pórticos de hormigón armado (vigas y columnas), losa de hormigón armado, mampostería de bloque fijado con mortero. 4. Edificaciones de dos plantas, las cuales constan con sistemas de pórticos y losa de hormigón armado en el entepiso, mampostería de bloque fijado con mortero, cubierta formada con correas de madera y planchas de fibrocemento o zinc sujetas con pernos y en algunos casos presionados empíricamente con bloque, rocas, etc. 5. Edificaciones de dos plantas, las cuales constan con sistemas de pórticos con entramado de madera en el entepiso y losa de hormigón armado en la cubierta, mampostería de bloque fijado con mortero.

<p>6. Edificaciones de dos plantas, las cuales constan con sistemas de pórticos y losas de hormigón armado en el entrepiso y en la cubierta, mampostería de bloque fijado con mortero.</p> <p>7. Edificaciones de tres plantas conformadas con sistemas de pórticos de hormigón armado (vigas y columnas), losas de entrepiso de hormigón armado, mampostería de bloque fijado con mortero, cubierta con correas de madera o perfiles metálicos que soportan planchas de fibrocemento o zinc sujetas con pernos.</p> <p>8. Edificaciones de tres plantas conformadas con sistemas de pórticos de hormigón armado (vigas y columnas), losas de cubierta y entrepiso de hormigón armado, y mampostería de bloque fijado con mortero.</p> <p>Adicionalmente en el Barrio en análisis se observaron cerramientos de columnas hormigón armado con mampostería de bloque, además de rejas metálicas.</p>				
Uso edificación (vivienda, comercio, industria, educación)	Vivienda

NIVEL DE VULNERABILIDAD	LOTES
BAJO	- -
MODERADO	2, 3, 4, 5, 6, 7, 8, 9, 10, 11, 12, 13, 14
ALTO	- -
MUY ALTO	- -

NIVEL DE VULNERABILIDAD	LOTES
BAJO	3, 4, 13
MODERADO	2, 5, 6, 7, 8, 9, 10, 11, 12, 14
ALTO	- -
MUY ALTO	- -

NIVEL DE VULNERABILIDAD	LOTES
BAJO	3, 4, 13
MODERADO	5, 6, 7, 8, 9, 11
ALTO	2, 10, 12, 14
MUY ALTO	- -

- Se recomienda que los propietarios y/o poseedores actuales no construyan más viviendas en el macro lote evaluado, ni aumenten pisos sobre las edificaciones existentes, hasta que el proceso de regularización del asentamiento culmine y se determine su normativa de edificabilidad específica que deberá constar en sus respectivos Informes de Regulación Metropolitana, previa emisión de la licencia de construcción de la autoridad competente.

- Posterior a la regularización del AHHC "Aida León", las edificaciones en proceso de construcción, aumento en planta o elevación y demás edificaciones dentro del área en análisis, que no dispongan de un diseño estructural o algún tipo de asesoría técnica, los propietarios deberán contratar a un especialista (Ingeniero/a Civil), para que realice evaluaciones estructurales de las viviendas y proponga alternativas de reparación y/o reforzamiento estructural en caso de ameritarlo.
