ASENTAMIENTOS HUMANOS DE HECHO Y CONSOLIDADOS INTERES SOCIAL

**INFORME SOCIO - ORGANIZATIVO N° 003 – UERB-AZCA-2018**  
**ASENTAMIENTO HUMANO DE HECHO Y CONSOLIDADO DE INTERÉS SOCIAL**  
**DENOMINADO: BARRIO “MIRADOR DE BELLAVISTA”, A FAVOR DE SUS**  
**COPROPIETARIOS.**

## INFORME TÉCNICO N° 003- UERB-AZCA-2018

**INFORME TÉCNICO**  
**Evaluación de Riesgo: Solicitud UERB**  
**Fecha de inspección: 24/07/2018**

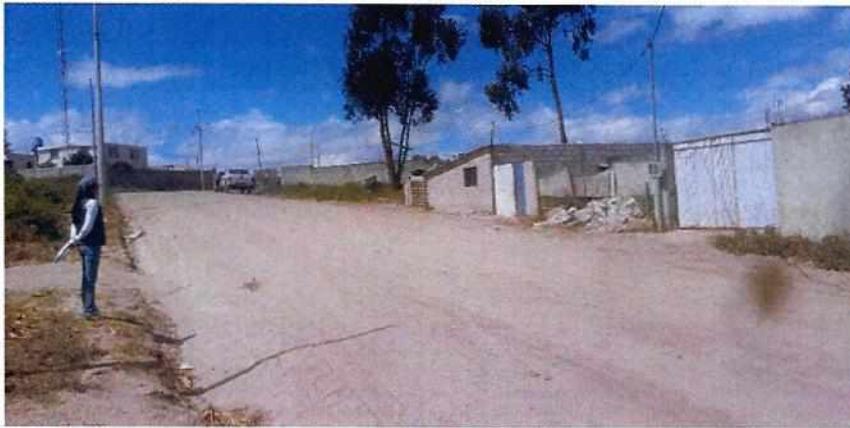
Foto 1 Av. Atahualpa

8.1.1 Vías del AHHYC "Mirador de Bellavista":

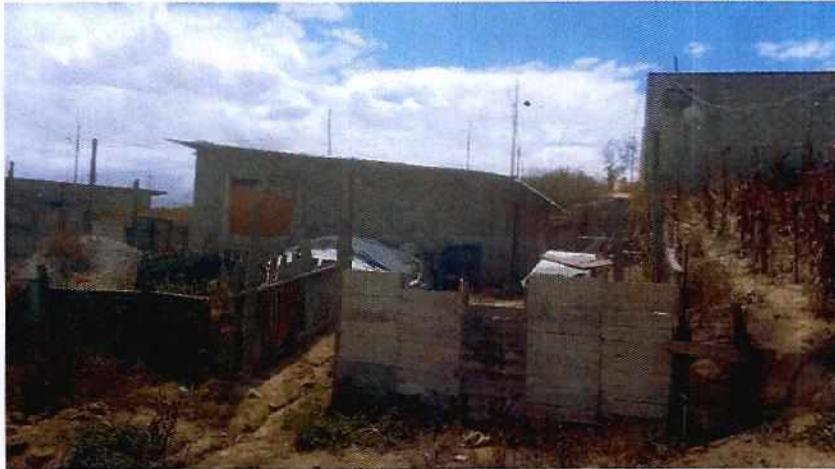
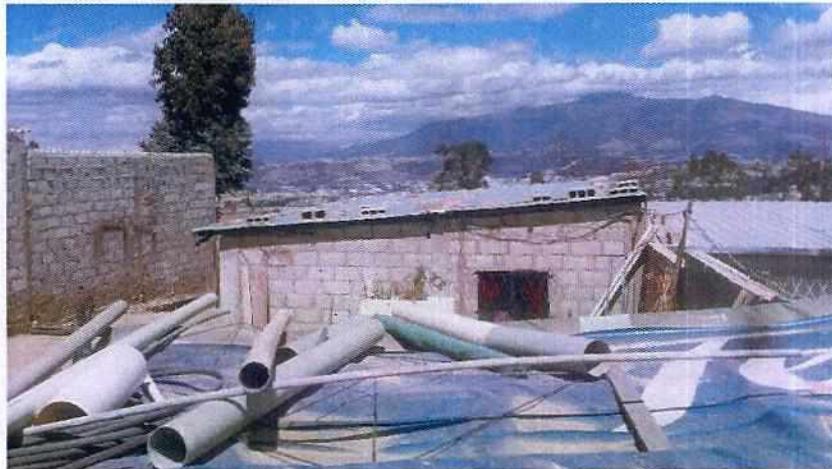
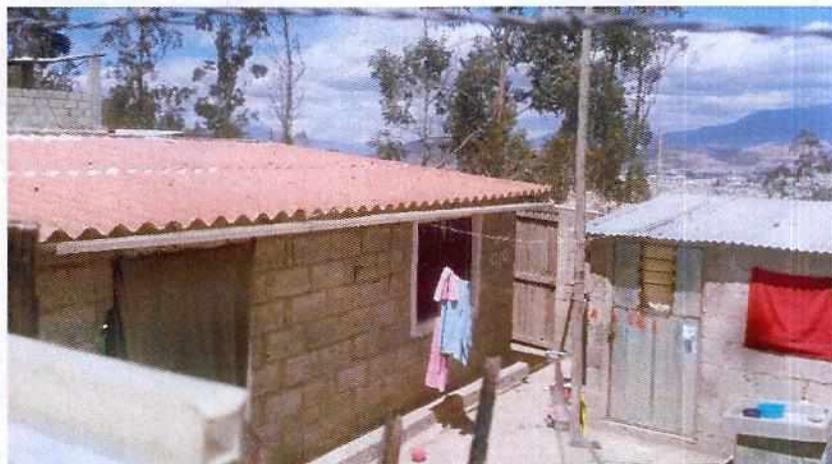
8.1.2 Materiales de las edificaciones construidas en el área en estudio:

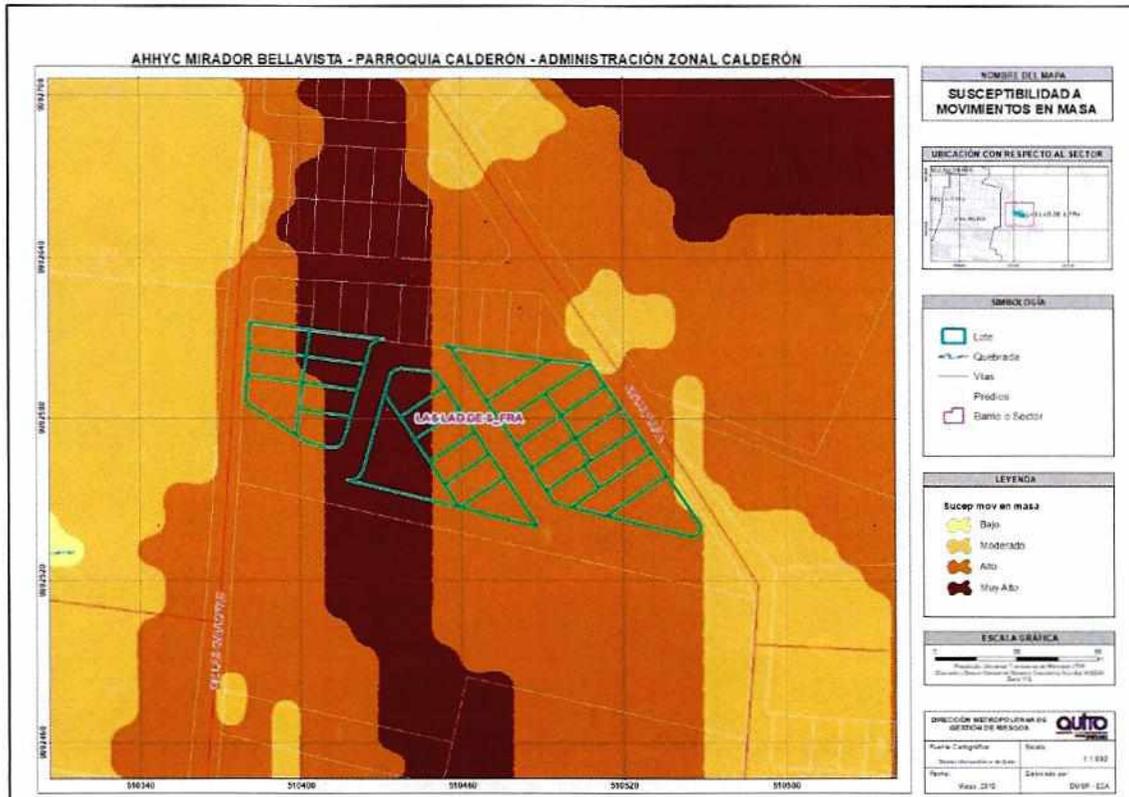
9.1.2 Susceptibilidad a Movimientos en Masa.

Debido a las pendientes de la ladera donde se ubica el AHHYC "Mirador de Bellavista", existen excavaciones o cortes del terreno que han generado taludes de gran altura.

- **Riesgo por movimientos en masa:** los lotes del AHHYC "Mirador de Bellavista" en general presenta un Riesgo Moderado para todos los lotes a excepción de los lotes 17, 20 y 23 que por sus condiciones presentan un nivel de Riesgo Alto.
- **Riesgo por eventos sísmicos:** de manera general, todo el AHHYC "Mirador de Bellavista" de la parroquia Calderón presenta condiciones de Riesgo Alto, debido a la informalidad de las construcciones y al estado de conservación de varias viviendas además de la ubicación geográfico con respecto a las fuentes sísmicas (falla de Quito).
- **Riesgo por fenómenos volcánicos:** ante esta amenaza para todo el AHHYC "Mirador de Bellavista" se tiene un Riesgo Moderado tomando en cuenta principalmente la recurrencia eruptiva de los volcanes analizados, la exposición del asentamiento humano (distancia respecto a cada volcán) y la vulnerabilidad de sus viviendas.

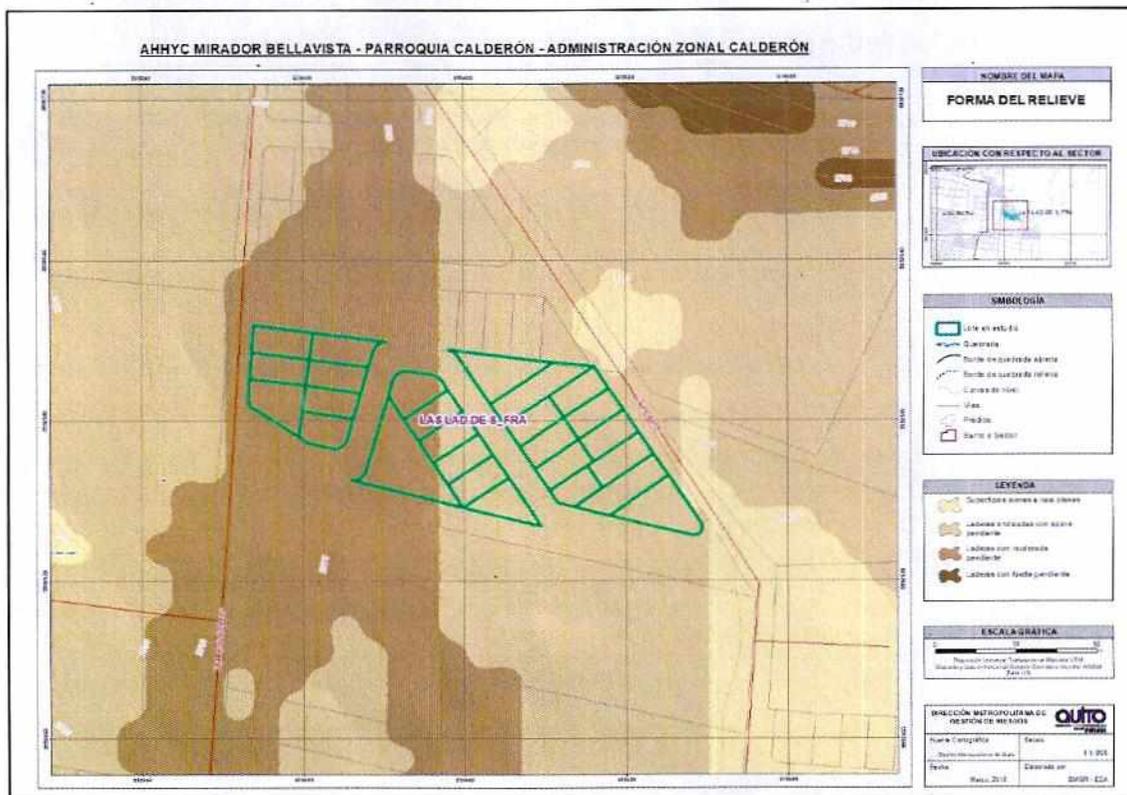
9.1.4 Pendiente

Otro tipo de información física relevante	El asentamiento se desarrolla sobre un relieve de laderas de moderada a fuerte pendiente que varía de 25% a 70%.  El servicio de fluido eléctrico es limitado a seis viviendas, y el servicio de agua potable funciona a través de una acometida comunitaria con medidor de donde se sirve a un tanque reservorio para luego distribuir a todas las viviendas.
---	--
