ASENTAMIENTOS HUMANOS DE HECHO Y CONSOLIDADOS INTERES SOCIAL

INFORME SOCIO - ORGANIZATIVO N° 004 – UERB-AZCA-2018
ASENTAMIENTO HUMANO DE HECHO Y CONSOLIDADO DE INTERÉS SOCIAL
DENOMINADO: BARRIO PASAJE LOS ROSALES, A FAVOR DE SUS COPROPIETARIOS.

INFORME TÉCNICO N° 004- UERB-AZCA-2018

INFORME TÉCNICO

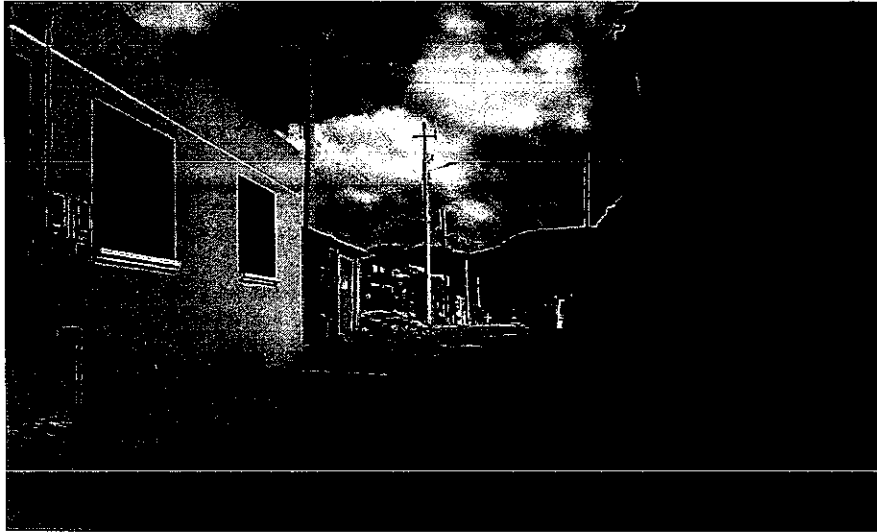
8.1.3 Vías del Asentamiento Humano de Hecho y Consolidado

El pasaje "Los Rosales" del AHHC al ser de tierra afirmada, sin cunetas, ni sumideros para la recolección y evacuación de aguas lluvias, presenta una vulnerabilidad física alta, mientras que la calle Cap. Geovanny Calles es asfaltada por lo que muestra una vulnerabilidad física baja.
