**ASENTAMIENTO HUMANO DE HECHO Y
CONSOLIDADO DE INTERÉS SOCIAL DENOMINADO:
BARRIO "PASAJE LOS ROSALES"**

PARROQUIA CALDERÓN

INFORME TÉCNICO
 Evaluación de Riesgo: Solicitud UERB
 Fecha de Inspección: 10/08/2018

**INFORME LEGAL REFERENTE AL
ASENTAMIENTO HUMANO DE HECHO Y CONSOLIDADO DE INTERÉS SOCIAL
DENOMINADO BARRIO PASAJE LOS ROSALES**

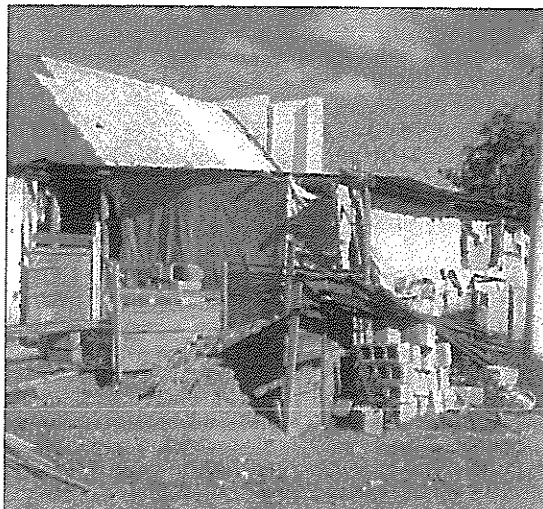
8.1.2 Materiales de las edificaciones construidas alrededor del Área en estudio.

<p>7. Edificaciones de una planta que constan con sistemas de pórticos (vigas, columnas) de hormigón armado, losa de hormigón armado, mampostería de bloque fijado con mortero, existen una edificación que su configuración en planta es tipo "L" y otras que muestran porosidad de hormigón, acero de refuerzo expuesto y la patología estructural de columna corta.</p> <p>8. Edificaciones de dos plantas, conformadas con sistemas de pórticos (vigas, columnas) de hormigón armado, mampostería de bloque fijado con mortero, entrepisos y cubiertas con losas de hormigón armado, existen edificaciones que presentan problemas de humedad en la mampostería y volados excesivos.</p> <p>Adicionalmente, en el área de análisis se observó lo siguiente:</p> <ul style="list-style-type: none"> • Cerramientos provisionales conformados con puntales de madera y alambres de púas. • Cerramientos que constan con columnas de hormigón armado, mampostería de bloque fijado con mortero, existen cerramientos que muestran problemas de humedad y desprendimientos de la mampostería. <p>Construcción menor que consta con puntales y paredes de madera, cubierta con correas de madera y planchas de zinc.</p>										
Uso edificación (vivienda, comercio, industria, educación)	Vivienda, Industria (carpinterías).										
Existencia de servicios básicos (si/no)	<table border="1"> <thead> <tr> <th data-bbox="343 907 566 996">Energía eléctrica</th> <th data-bbox="566 907 718 996">Agua potable</th> <th data-bbox="718 907 917 996">Alcantarillado sanitario</th> <th data-bbox="917 907 1109 996">Alcantarillado Pluvial</th> <th data-bbox="1109 907 1396 996">Telefonía fija</th> </tr> </thead> <tbody> <tr> <td data-bbox="343 996 566 1041">SI</td> <td data-bbox="566 996 718 1041">SI</td> <td data-bbox="718 996 917 1041">SI</td> <td data-bbox="917 996 1109 1041">NO</td> <td data-bbox="1109 996 1396 1041">SI</td> </tr> </tbody> </table>	Energía eléctrica	Agua potable	Alcantarillado sanitario	Alcantarillado Pluvial	Telefonía fija	SI	SI	SI	NO	SI
Energía eléctrica	Agua potable	Alcantarillado sanitario	Alcantarillado Pluvial	Telefonía fija							
SI	SI	SI	NO	SI							
Otro tipo de información física relevante	El pasaje Los Rosales del AHHYC es de tierra afirmada, sin cunetas, ni sumideros para la recolección y evacuación de aguas lluvias; mientras que la calle Cap. Geovanny Calles es asfaltada.
