INFORME SOCIO - ORGANIZATIVO N° 0006 - UERB-OC-2018

INFORME TÉCNICO N° 02-UERB-OC-2018

INFORME TÉCNICO
 Evaluación de Riesgo: Solicitud UERB
 Fecha de inspección: 01/08/2018

Nº 210-AT-DMGR-2018

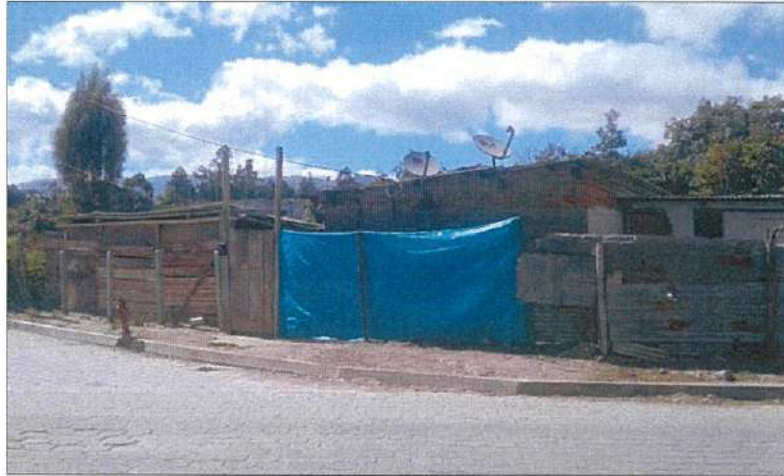
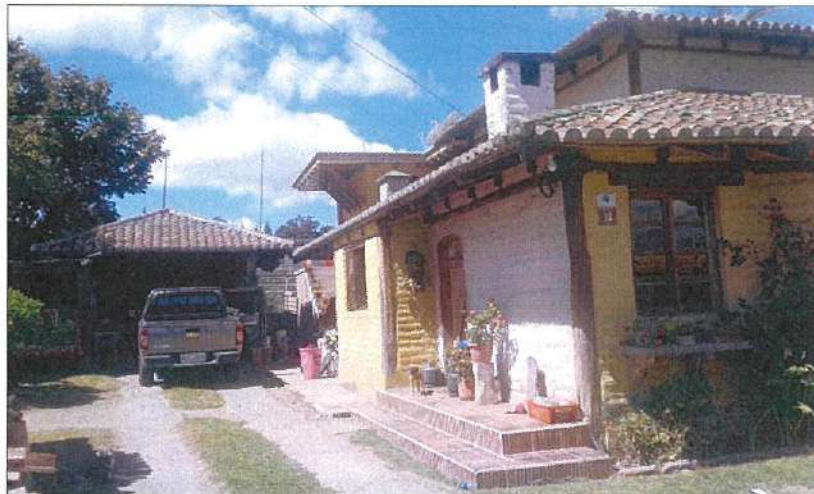
8.1.2 Materiales de las edificaciones construidas en el área en estudio:

Ítem	Descripción
Área	Área de estudio conformado por 12 lotes en el AHHC "Chiche Sector Mendoza" con un área total de 7.533,88 m ² .
PUOS	Según el Plan de Uso y Ocupación del Suelo del año 2018, el área de Uso Vigente es de 100% Agrícola Residencial .
Relieve	El área evaluada está ubicada aproximadamente entre las cotas 2465 m.s.n.m. y los 2450 m.s.n.m., con una diferencia altitudinal aproximada de quince metros. El terreno presenta dos tipos de forma de relieve, superficie plana a casi plana con una pendiente que va desde 5 a 12% o 2 a 5 grados de inclinación, para todos los lotes con excepción del lote # 12 que presenta una Ladera ondulada con suave pendiente 6 a 15% o 12 a 25 grados de inclinación.
Número de Edificaciones	10 lotes edificados, representando una consolidación del 83.33 %.
Tipos edificación : Casa/edificio de departamentos/Mediagua (Construcción Informal)/Otro (especificar)	<p>Al tratarse de una inspección visual, no se realizó ninguna prueba de tipo exploratorio, ni de remoción de materiales, sino de la evaluación de las edificaciones observadas exteriormente a los elementos estructurales y no estructurales, así como de los materiales de construcción.</p> <p>Las tipologías de las edificaciones existentes en el área de análisis son las siguientes:</p> <ol style="list-style-type: none"> 1. Edificaciones de una planta, conocidas como "mediaguas", las cuales se constituyen con sistemas de mampostería simple de ladrillo/bloque fijada con mortero (arena, cemento, agua), cubierta con correas de madera/metálicas que soportan planchas de fibrocemento; existen edificaciones que muestran deterioro de las correas debido al apollillamiento. 2. Edificaciones de una planta, constituidas con sistemas de muros portantes de ladrillo, cubierta con cerchas y correas de madera que soporta el tejado, se observó problemas de humedad. 3. Edificaciones de una planta, constituidas con sistemas de pórticos (vigas, columnas) de madera, mampostería de ladrillo fijado con mortero, cubierta con cerchas y correas de madera que soporta el tejado. 4. Edificación de una planta, conformadas con columnas de hormigón armado, mampostería de bloque fijado con mortero, cubierta con correas de madera donde se apoyan planchas de fibrocemento. 5. Edificaciones de una planta que constan con sistemas de muros portantes de adobe, cubierta con cerchas y correas de madera donde se apoya el tejado y planchas de zinc.

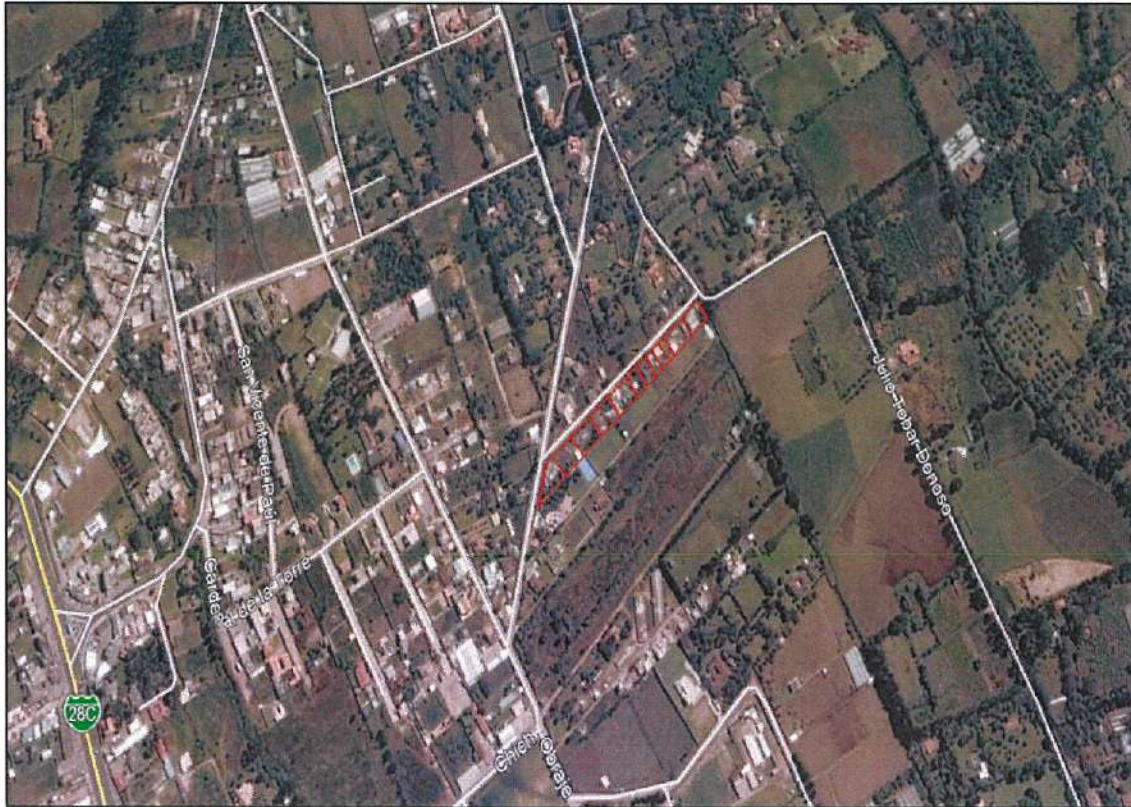
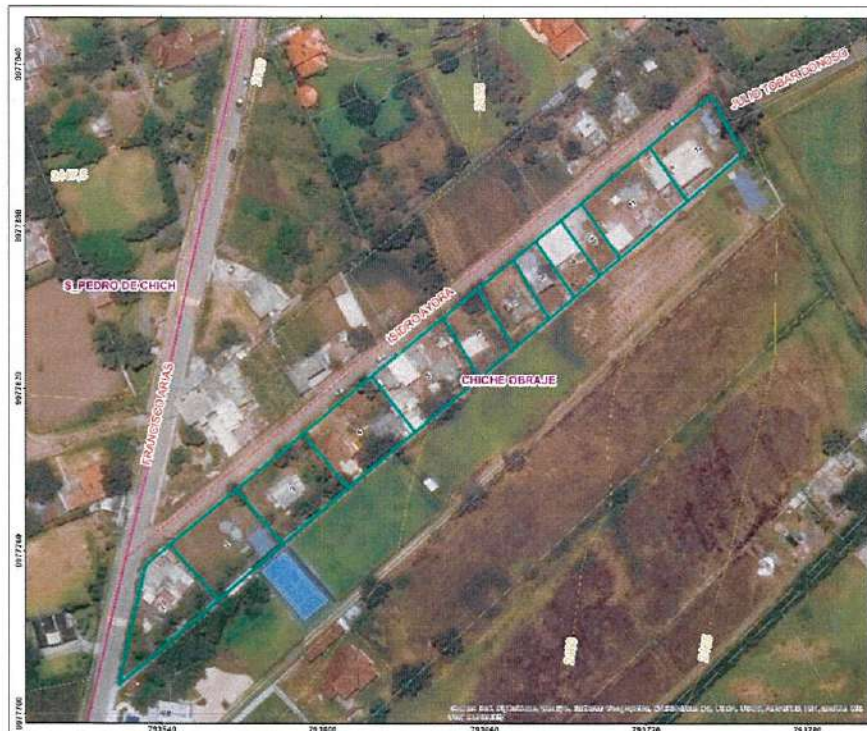
9.1.1 Ubicación.

AHYC CHICHE SECTOR MENDOZA - PARROQUIA PUEMBO - ADMINISTRACIÓN ZONAL TUMBACO
