INFORME SOCIO ORGANIZATIVO Nro.- 006 UERB Q-2018

INFORME LEGAL No. 006-UERB-Q-2018 DEL ASENTAMIENTO HUMANO DE HECHO Y CONSOLIDADO DENOMINADO "LOMAS DE SANTA FAZ".

INFORME TÉCNICO N° 16 UERB Q- 2018

INFORME TÉCNICO
Evaluación de Riesgo: Solicitud UERB
Fecha de inspección: 10/11/2018

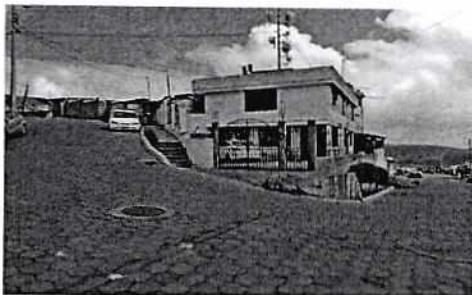
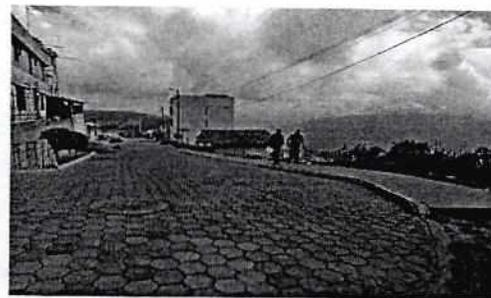
RESPALDO FOTOGRAFICO

Fecha de visita:	14 de febrero del 2018				
Organización:	Asentamiento Humano de Hecho y Consolidado				
Tipo de Organización:	AD-HOC				
Representante del Comité Vecinal:	Sra. Victoria Cevallos				
Propiedad en:	Derechos y Acciones				
Socios:	20				
lotes:	20				
Parroquia:	La Ferroviaria	Años de Asentamiento:	10		
Población Beneficiada	80	Consolidación:	65%		
OBRAS CIVILES:	VIAS	0%	OBRAS DE INFRAESTRUCTURA:	AGUA POTABLE	100%
	ACERAS	N/A		ALCANTARILLADO	100%
	BORDILLOS	N/A		ELECTRICIDAD	100%

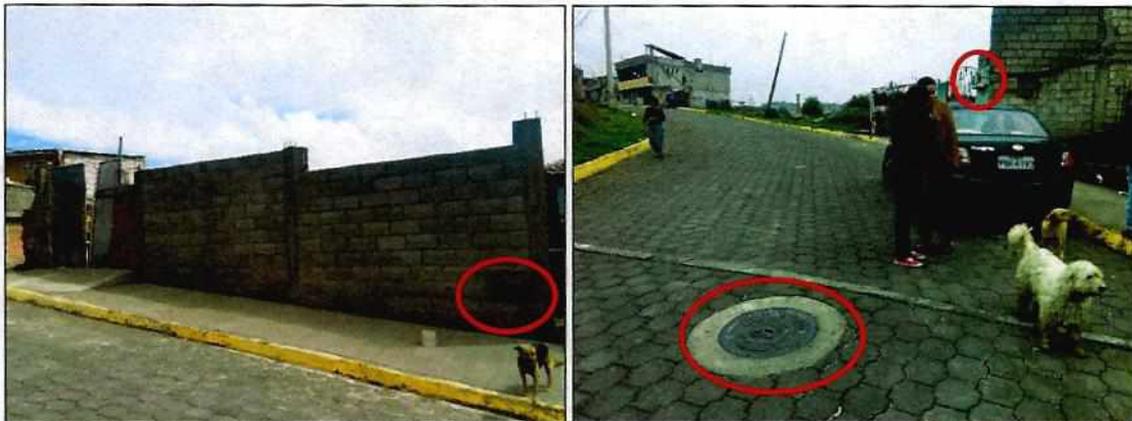
8.1.1 Servicios básicos existentes en el sector.

Existencia de servicios básicos (sí/no)	Energía eléctrica	Agua potable	Alcantarillado sanitario	Alcantarillado Pluvial	Telefonía fija
	Si	Si	Si	Si (parcial)	Si
Otro tipo de información física relevante	La calle se encuentra adoquinada, con bordillos y sumideros para recolección de aguas lluvias, pero no tiene cunetas; el pasaje del barrio es de tierra afirmada, sin cunetas, ni sumideros y tampoco bordillos.

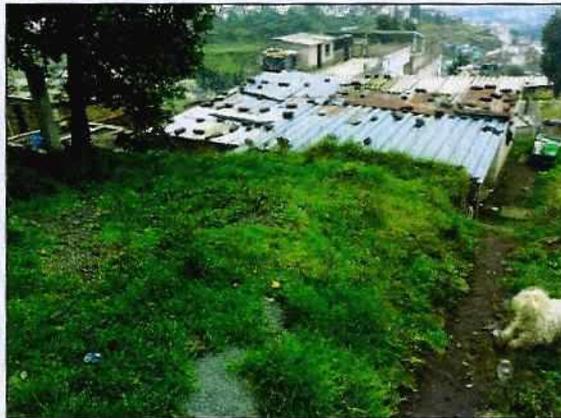
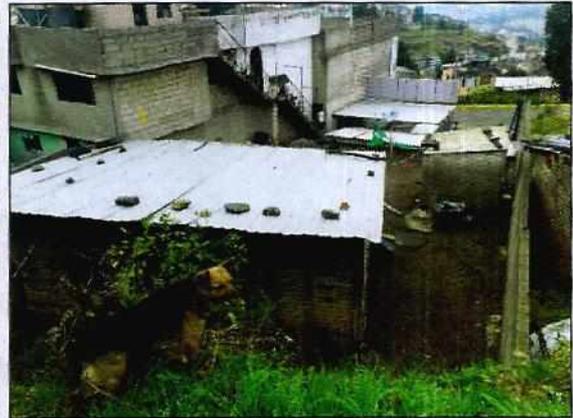
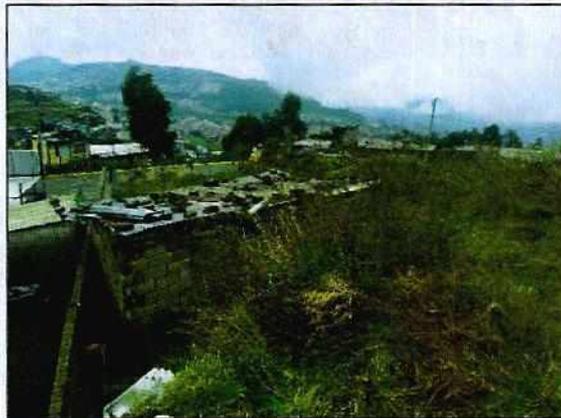
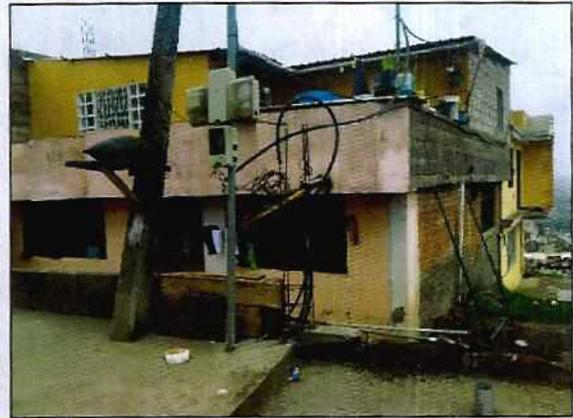
8.1.3 Materiales de las edificaciones construidas en el área en estudio:

Ítem	Descripción
Área	20 lotes, pertenecientes al barrio "Lomas de Santa Faz", con un área total de 4.711,87 m ²
PUOS	Según el Plan de Uso y Ocupación del Suelo del año 2018, el área de Uso Vigente es de tipo Residencial Urbano 3 , en su totalidad.
Relieve	Los predios evaluados se encuentra ubicados en los 3035 msnm y los 3020 msnm, con una diferencia altitudinal de quince metros sobre el nivel del mar. Además presenta una forma de relieve. Laderas onduladas con suave pendiente no mayor a los 15 grados de inclinación para los lotes # 04 al lote # 11 mientras que los demás lotes en estudio presentan Laderas con moderada pendiente.
Número de Edificaciones	14 lotes con edificación, representando una consolidación del 70 %.
Tipos edificación : Casa/edificio de departamentos/Med iagua (Construcción Informal)/Otro (especificar)	<p>Al tratarse de una inspección visual, no se realizó ninguna prueba de tipo exploratorio, ni de remoción de materiales, sino de la evaluación de las edificaciones observadas exteriormente a los elementos estructurales y no estructurales, así como de los materiales de construcción.</p> <p>En el área de análisis se observó estructuras con las siguientes características:</p> <ol style="list-style-type: none"> 1. Edificaciones constituidas con sistemas de muros portantes de bloque/ladrillo fijado con mortero (arena, cemento, agua), cubierta con correas de madera y planchas de zinc o fibrocemento sujetas con pernos y en algunos casos presionadas empíricamente con bloques, piedras, trozos de madera, etc. 2. Edificaciones de una planta de estructura de madera, cubierta con correas de madera y planchas de zinc sujetas con pernos 3. Edificaciones de una planta conformada con columnas de estructura metálica, cubierta de estructura metálica. 4. Edificaciones con columnas de hormigón armado, mampostería de bloque fijado con mortero (arena, cemento, agua), cubierta con correas de madera y planchas de fibrocemento presionadas empíricamente con bloques, piedras, trozos de madera, etc. 5. Edificaciones de una planta conformada con sistemas de pórticos de hormigón armado (vigas y columnas), losa de hormigón armado, mampostería de bloque fijado con mortero. 6. Edificaciones de dos plantas, que constan con sistemas de pórticos, losa de entepiso de hormigón armado, mampostería de bloque fijado con mortero y cubierta metálica.

<p>7. Edificaciones de dos plantas, que constan con sistemas de pórticos, entrepiso de vigas de hormigón armado y entramado de madera, mampostería de bloque/ladrillo fijado con mortero y cubierta de vigas de madera y teja.</p> <p>8. Edificaciones de dos plantas, que constan con sistemas de pórticos, losas de entrepiso y cubierta de hormigón armado, mampostería de bloque fijado con mortero, una de estas columnas tiene patologías constructivas como columna corta.</p> <p>9. Edificaciones de tres plantas, que constan con sistemas de pórticos, losas de entrepiso de hormigón armado, mampostería de bloque/ladrillo fijado con mortero y cubierta con correas de madera y planchas de fibrocemento sujetas con pernos.</p> <p>Adicionalmente en el Barrio en análisis se observaron cerramientos con columnas de hormigón armado con mampostería de bloque y rejas metálicas.</p>				
Uso edificación (vivienda, comercio, industria, educación)	Vivienda.

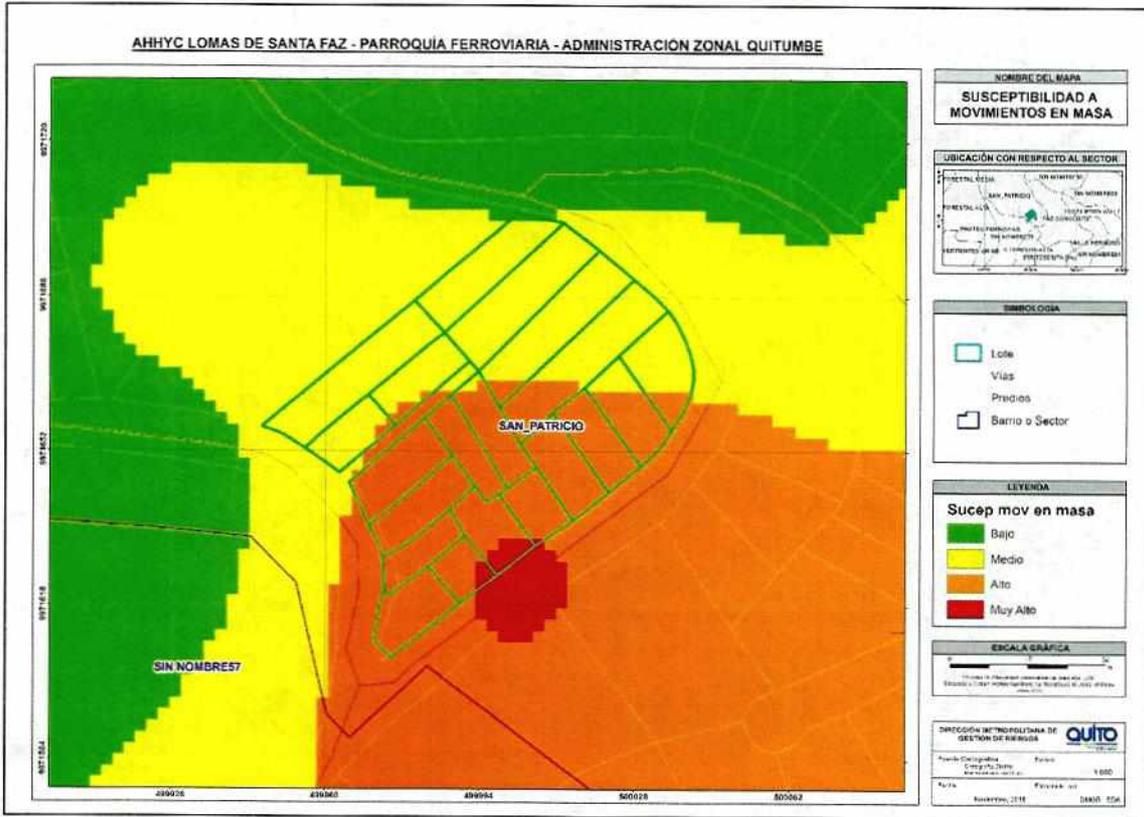
9.1.2 Susceptibilidad a Movimientos en Masa.

Localmente, el AHHYC "Lomas de Santa Faz" está ubicado en una ladera de moderada a fuerte pendiente que tiene una inclinación promedio de 45% (~25

grados), cuenta con una cobertura vegetal de tipo pasto además no cuenta con estructuras u obras que protejan el suelo ante los efectos erosivos de la escorrentía pluvial. Se observaron excavaciones o cortes de terreno que han generado taludes. Adicionalmente, algunos pasajes internos del barrio son de tierra afirmada y no cuenta con infraestructura adecuada para manejo de escorrentía pluvial.

Por lo expuesto anteriormente se considera que la **Amenaza por Movimientos en Masa es Moderada a Alta** en el AHHYC "Lomas de Santa Faz", además se debe considerar un alto potencial de erosión superficial en los terrenos ubicados en laderas de fuerte pendiente así como en aquellos que tienen cortes sin protección en el terreno.
