ASENTAMIENTO HUMANO DE HECHO Y CONSOLIDADO DE INTERÉS SOCIAL DENOMINADO: **SAN JUAN DE CONOCOTO "SECTOR MORA"**
 PROVINCIA RICHINCHA - CANTÓN QUITO
 PARROQUIA DE CONOCOTO - SECTOR SAN JUAN DE CONOCOTO
 IMPLANTACIÓN GENERAL / CUADRO DE ÁREAS Y ANEXOS
 CUADRO DE RESUMEN DE ÁREAS / IMPLANTACIÓN / CRONOGRAMA
 VALORADO DE OBRAS / CORTES DE VAS Y PASAJES / CORTES DEL TERRENO

COMISIÓN DE ORDENAMIENTO TERRITORIAL
-EJE TERRITORIAL-

INFORME TÉCNICO
Evaluación de Riesgo: Solicitud UERB
Fecha de inspección: 04/09/2018

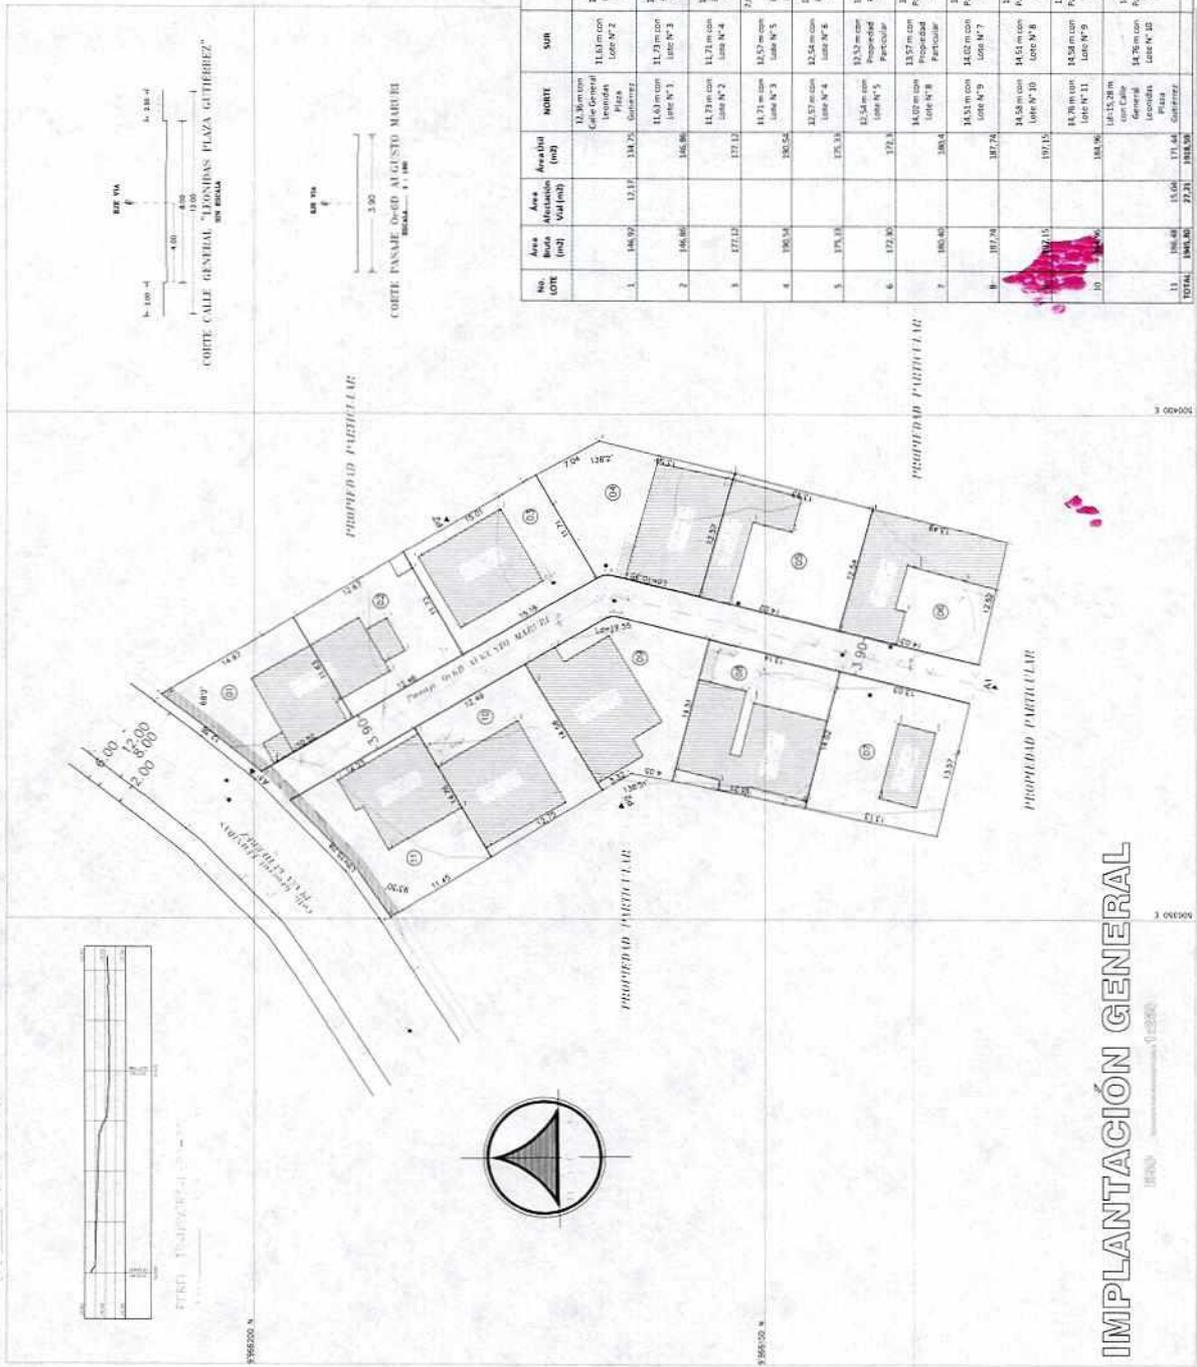
IMPLANTACIÓN GENERAL

Descripción	Área (m ²)	%
Área Útil de Lotes	1918,59	85,78
Área de Pasaje	286,82	12,82
Área Afectación Vial (LOTES)	27,21	1,22
Área Afectación Vial (MACROLOTE)	3,95	0,18
Área Bruta del Terreno (Área Total)	2236,57	100,00

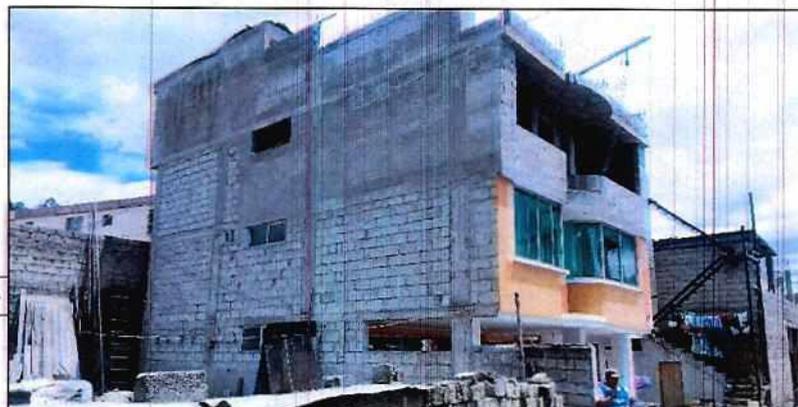
8.1.2 Materiales de las edificaciones construidas en el área en estudio:
