Oficio No. SGSG-DMGR-2018-0486
DM Quito, 11 de mayo de 2018
Ticket GDOC N° 2017-129956

Asunto: Respuesta a solicitud de informe de riesgos
Ref. Oficio No. UERB-1246-2017

INFORME TÉCNICO
Evaluación de Riesgo: Solicitud UERB
Fecha de actualización: 25/04/2018

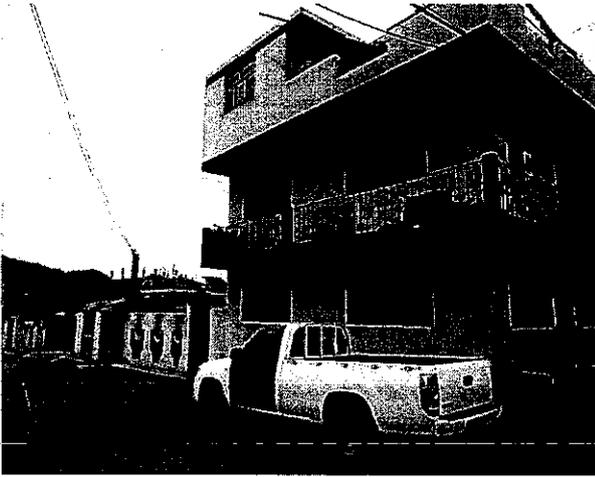
Sistema Vial: La red vial que conduce al espacio en estudio es buena ya que esta es asfaltada, con drenajes laterales para el agua lluvia y su escorrentía, la misma que en algunos casos se asienta sobre los escombros depositados en esos espacios, lo que determina una vulnerabilidad media.

8.1.1 Acceso vial al AHHYC "Centro" de la Parroquia Puellaro

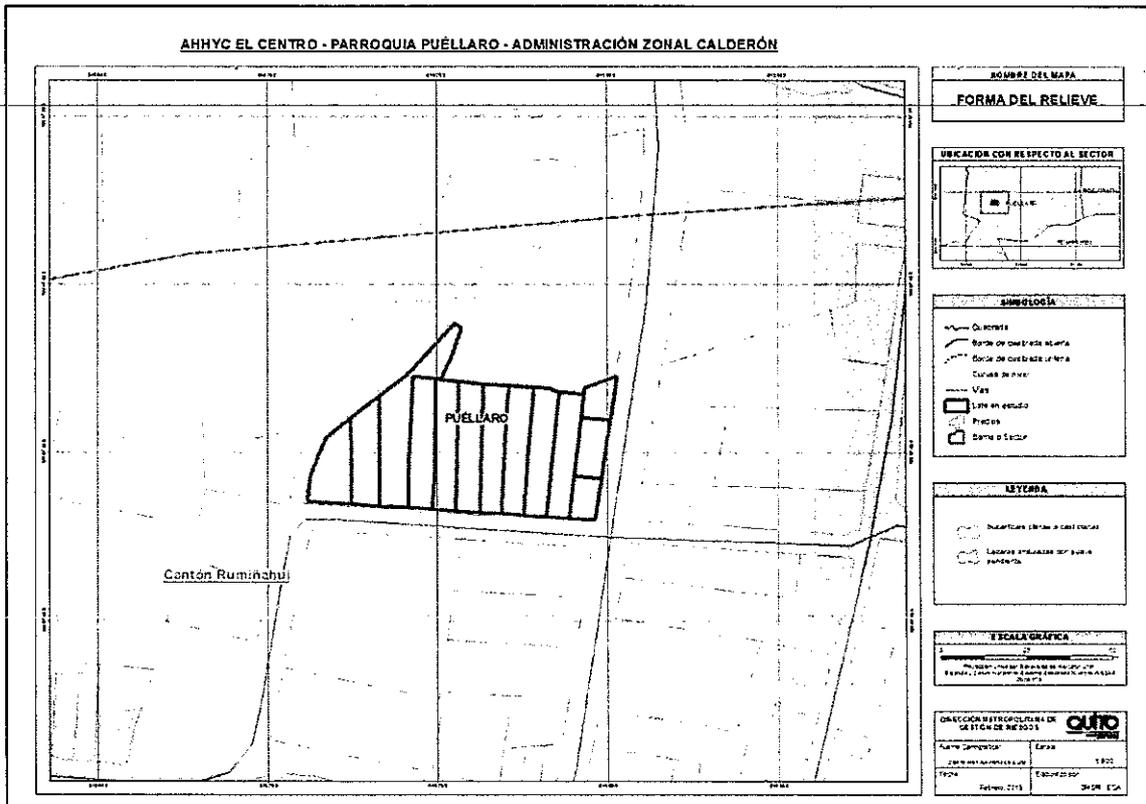
Por movimientos en masa: El análisis del barrio "Centro, parroquia Puellaro" demuestra que el relieve del terreno presenta un 100% de superficies planas a casi planas; esto conlleva a que la exposición sea Baja.

9.1.2 Pendientes
