ASENTAMIENTOS HUMANOS DE HECHO Y CONSOLIDADOS INTERES SOCIAL

**INFORME SOCIO - ORGANIZATIVO N° 002 – UERB-AZCA-2018
ASENTAMIENTO HUMANO DE HECHO Y CONSOLIDADO DE INTERÉS SOCIAL
DENOMINADO: BARRIO BOSQUE IV “TERCERA ETAPA”,
A FAVOR DE SUS COPROPIETARIOS.**

INFORME TÉCNICO N° 002- UERB-AZCA-2018

ASENTAMIENTO HUMANO DE HECHO Y CONSOLIDADO DE INTERÉS SOCIAL DENOMINADO: BARRIO BOSQUE IV "TERCERA ETAPA", A FAVOR DE SUS COPROPIETARIOS.

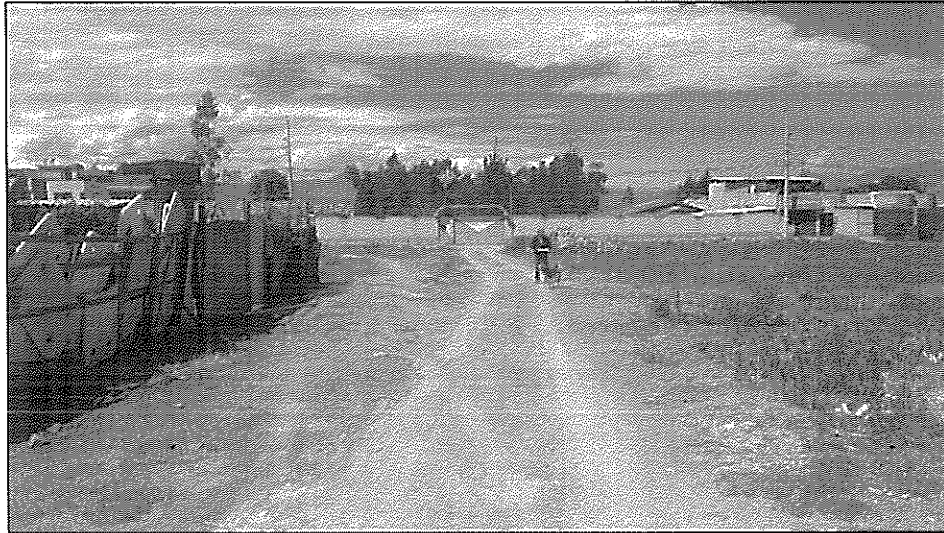
8.1.2 Materiales de las edificaciones construidas alrededor del area en estudio

Se considera que el Asentamiento en lo que respecta a servicios básico: no cuentan con agua potable, luz eléctrica y alcantarillado. Así mismo se puede identificar que el Asentamiento no cuenta con obras de infraestructura, tales como: calzadas, bordillos y aceras. Las viviendas son en su mayoría de una planta, construidas con bloque y aún se encuentra en obra gris.
