**ASENTAMIENTO HUMANO DE HECHO Y
CONSOLIDADO DE INTERÉS SOCIAL DENOMINADO:
BARRIO BOSQUE IV "TERCERA ETAPA"**

PARROQUIA CALDERÓN

ADMINISTRACIÓN ZONAL CALDERÓN

LEVANTAMIENTO TOPOGRAFICO GEOCENTRADO
 AMENTAMIENTO HUMANO DE HECHO Y CONSOLIDADO DE INTERES SOCIAL
 DENOMINADO SECTOR 4, TERCERA ETAPA

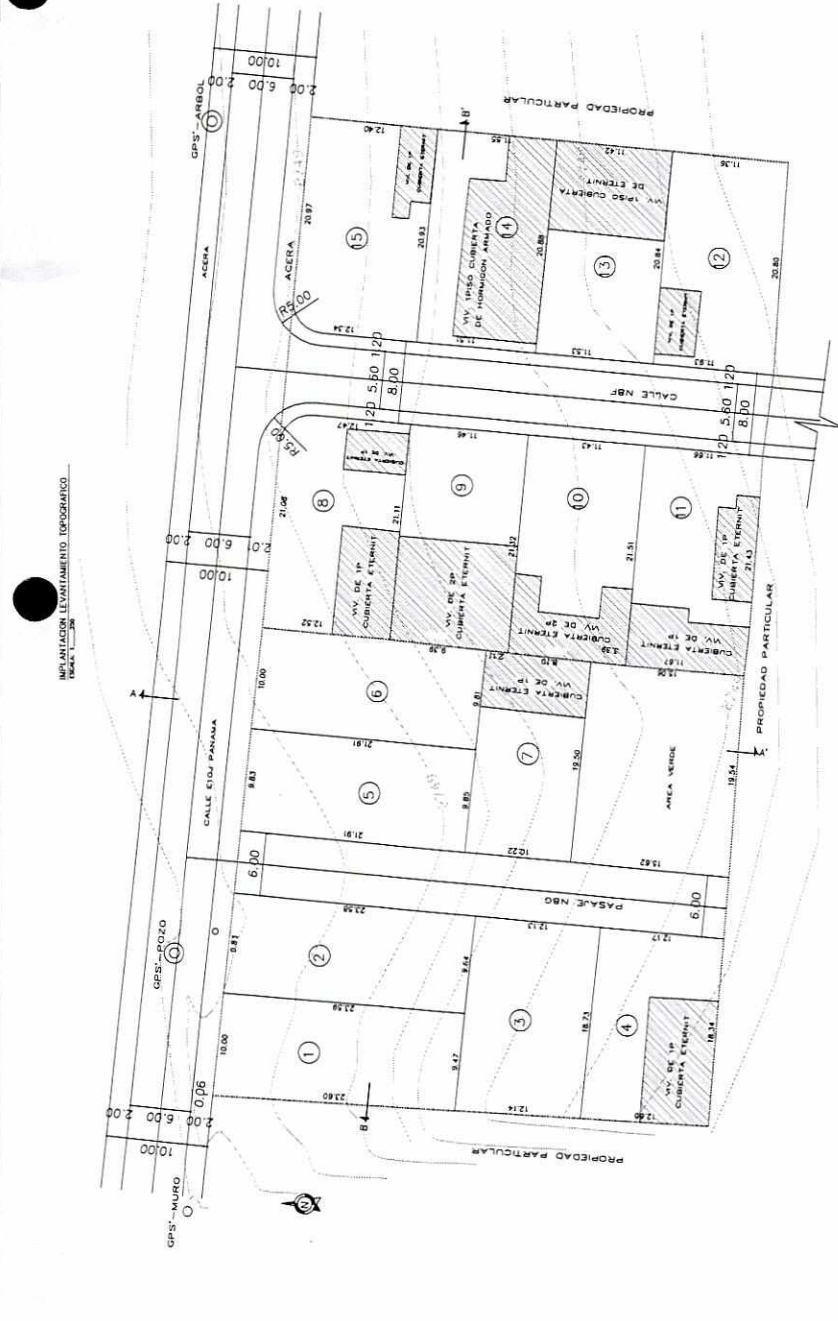
PLANO GENERAL DEL ASENTAMIENTO

CONTIENE:
 PLANIFICACION GENERAL DE FRACCIONAMIENTO
 CUADRO RESUMEN DE AREA
 PLAN TOPOGRAFICO DE LAS
 CROQUIS DE VALORACION DE OBRAS
 UBICACION

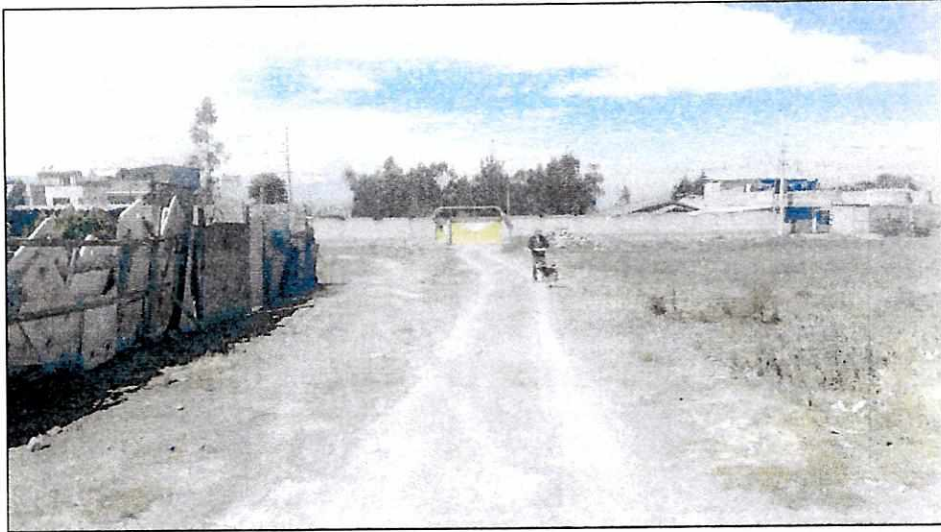
8.1.2 Materiales de las edificaciones construidas alrededor del area en estudio

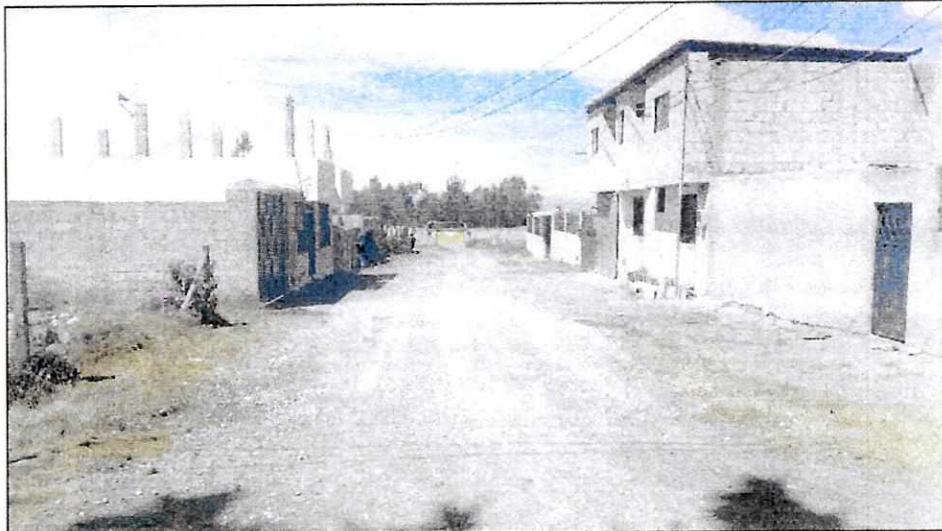
8.1.3 Servicios basicos en el sector existentes.

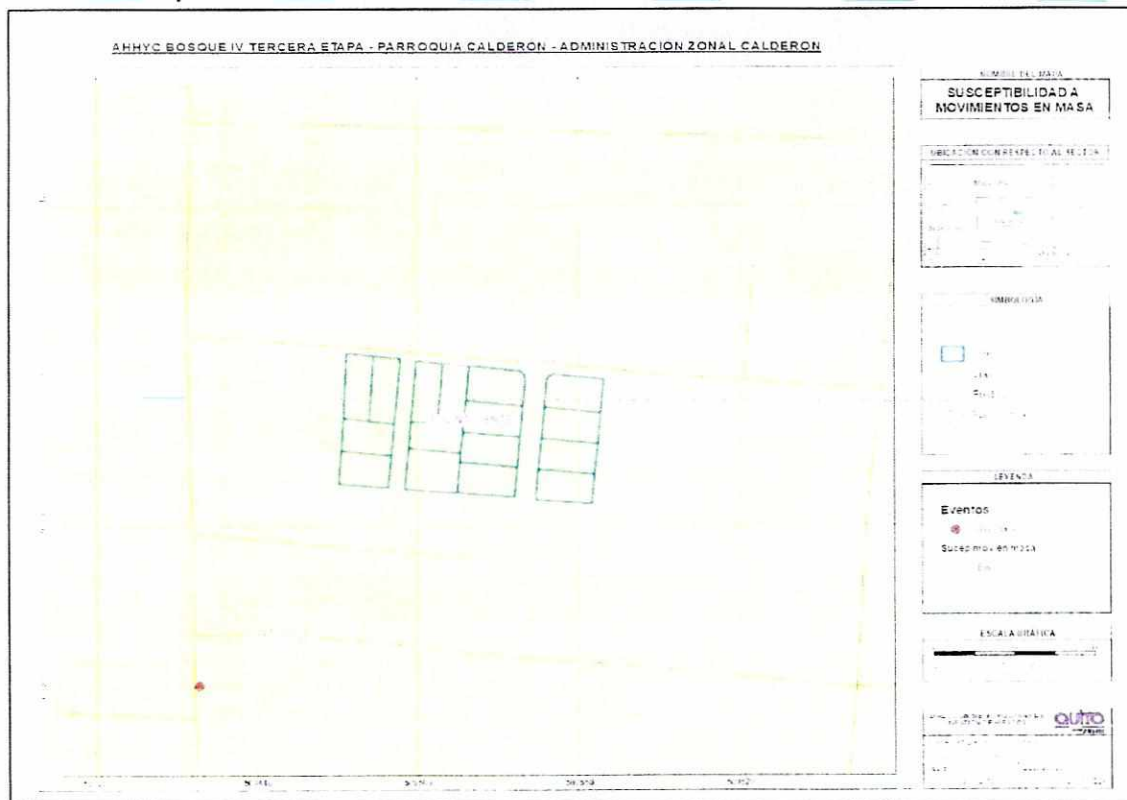
9.1.2 Susceptibilidad a Movimientos en Masa.

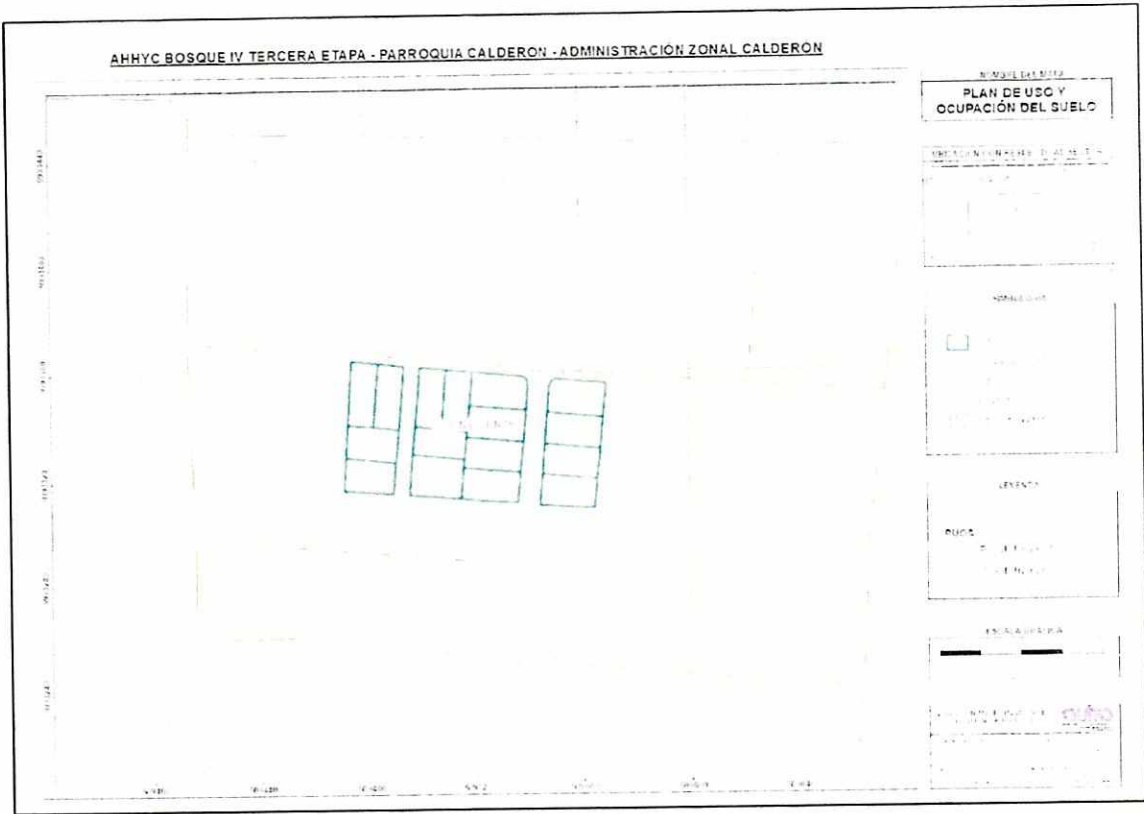
9.1.3 Plan de Uso y Ocupación del Suelo.

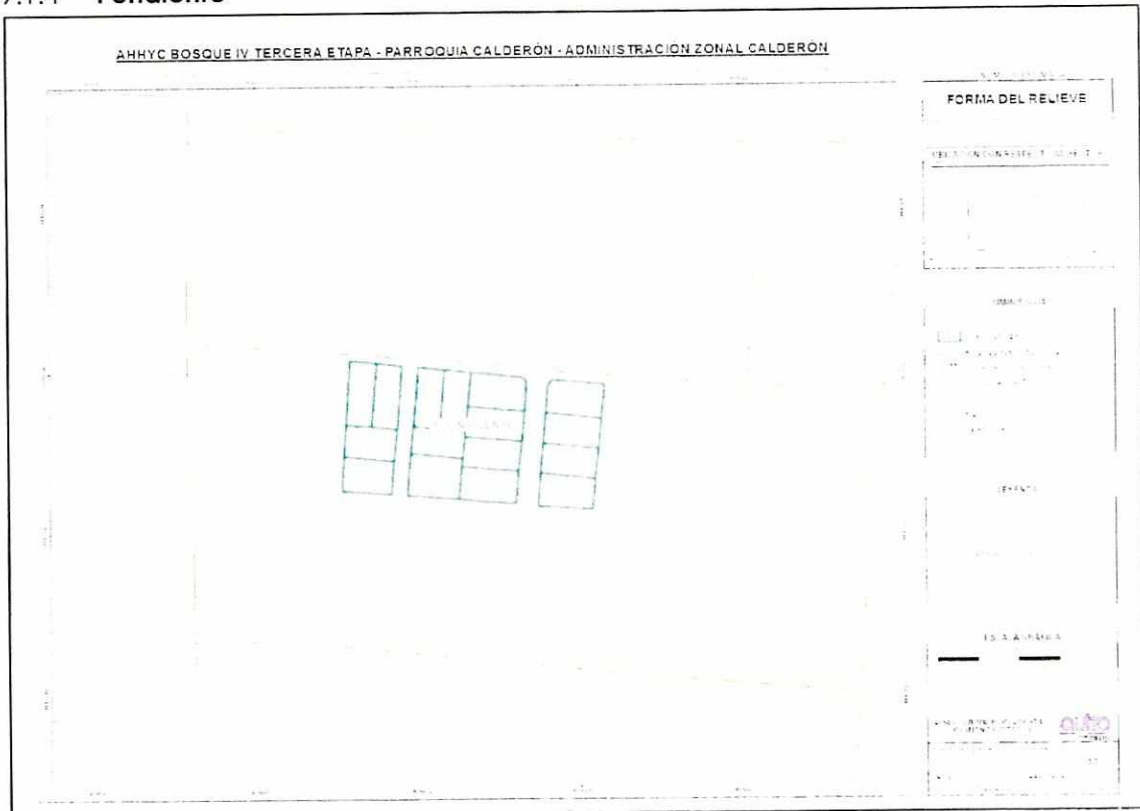
9.1.4 Pendiente

El AHHYC "Bosque IV Tercera Etapa" de la Parroquia Calderón está ubicado en una meseta de origen tectónico, asociada a la acción del Sistema de Fallas de Quito. Al tratarse de una meseta, la pendiente del terreno es muy baja aunque en el límite occidental de la meseta existe un cambio de pendiente debido a la presencia de una loma con inclinaciones de hasta 10° aproximadamente. Respecto a la litología representativa de la zona, se identificó superficialmente una secuencia piroclástica de cenizas y lapilli de pómez (tefras), cuya potencia varía entre 1,5 a 2,0 metros, que está relacionada con el último período eruptivo del volcán Pululahua (~2.500 años Antes del Presente). Debajo de esta secuencia piroclástica se asume la presencia de la Formación Cangahua con varios metros de potencia, y más abajo, subyaciendo a la Formación Cangahua, se presume que existen depósitos piroclásticos (tefras), brechas volcánicas y sedimentos lacustres que se originaron en diferentes procesos volcánicos y sedimentarios más antiguos. Estas presunciones se describen con base a observaciones y descripciones geológicas realizadas en afloramientos aledaños, ya que en el asentamiento humano evaluado solamente se observó la secuencia piroclástica superficial del Volcán Pululahua.
