INFORME SOCIO - ORGANIZATIVO
N° 0012 - UERB-OC-2018

NOMBRE DEL AHHC:	San Juan de Conocoto Sector Mora		
Administración Zonal:	Los Chillos	Parroquia:	Conocoto
Años de Asentamiento:	22	Organización social:	AD-HOC
No. de Lotes:	11	Población beneficiaria:	44

INFORME TÉCNICO N° 05-UERB-OC-2018

INFORME TÉCNICO
Evaluación de Riesgo: Solicitud UERB
Fecha de inspección: 04/09/2018

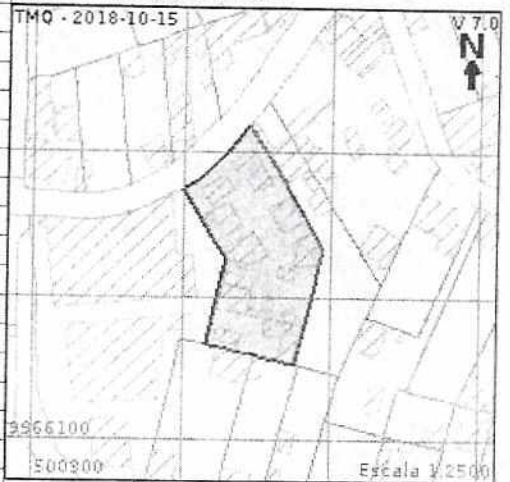
IMPLANTACIÓN DEL LOTE

Clasificación del suelo: Suelo Urbano
Clasificación del suelo SIREC-Q: URBANO
Área según escritura: 2,280.00 m2
Área gráfica: 2,236.57 m2
Frente total: 31.66 m
Máximo ETAM permitido: 10.00 % = 228.00 m2 [SU]
Área excedente (+): 0.00 m2
Área diferencia (-): -43.43 m2
Número de lote:
Dirección: S15 MAYOR LEONIDAS PLAZA GUTIERREZ - OE6-175
Zona Metropolitana: CHILLOS
Parroquia: CONOCOTO
Barrio/Sector: S.JUAN CONOCOTO

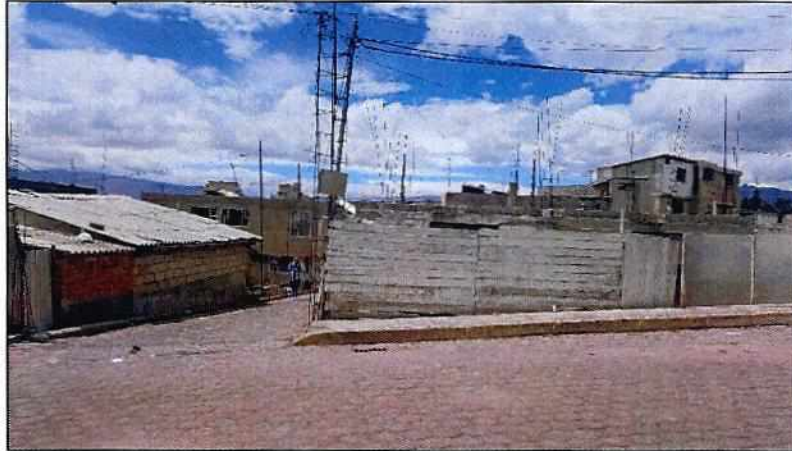
Foto 1 Calle Leonidas Plaza

Sistema Vial: La vía principal dentro del área en análisis es la calle Leonidas Plaza la cual se encuentra pavimentada con adoquín, y se observa el total desarrollo de aceras y bordillos, además están presentes los elementos pertenecientes al sistema de alcantarillado; transversalmente se encuentra el pasaje S/N adoquinado de igual manera pero no existen las aceras y bordillos sin embargo se ubican los diferentes elementos del alcantarillado, por lo cual la vulnerabilidad vial es baja.

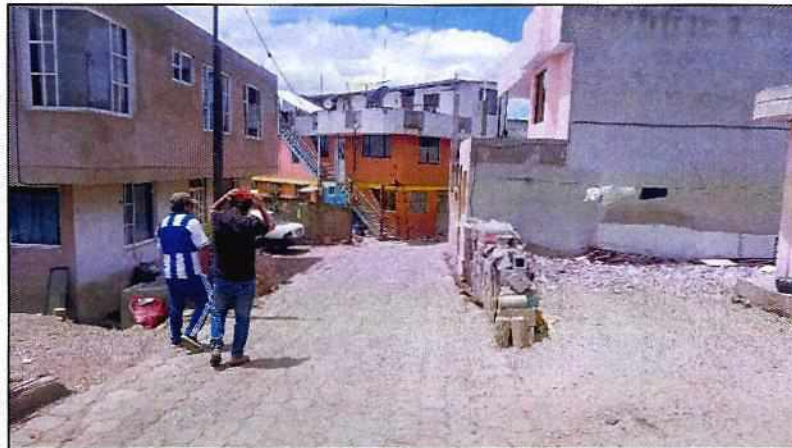
Foto 2 Pasaje S/N

NOTA: El pasaje interno no está regularizado.

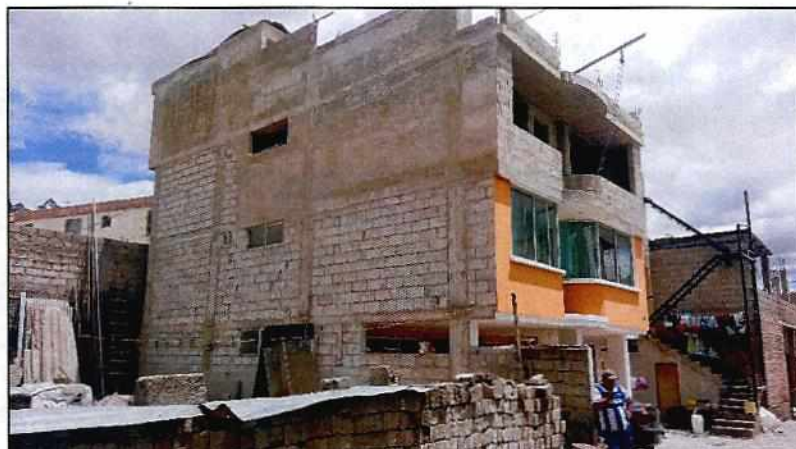
8.1.2 Materiales de las edificaciones construidas en el área en estudio:

Ítem	Descripción
Área	11 lotes, pertenecientes al barrio "San Juan de Conocoto Sector Mora", con un área total de 2.240,08 m ²
PUOS	Según el Plan de Uso y Ocupación del Suelo del año 2018, el área de Uso Vigente es de tipo Residencial Urbano 1 en su totalidad.
Relieve	Los predios evaluados están ubicados entre los 2650 m.s.n.m. y los 2645 m.s.n.m. con una diferencia altitudinal de cinco metros sobre el nivel del mar. Además presenta una forma de relieve. Laderas onduladas con suave pendiente con un grado de inclinación que va desde los 6 a 15 grados con respecto a la superficie terrestre.
Número de Edificaciones	11 lotes con edificación, representando una consolidación del 100 %.
Tipos edificación : Casa/edificio de departamentos/Medagua (Construcción Informal)/Otro (especificar)	<p>Al tratarse de una inspección visual, no se realizó ninguna prueba de tipo exploratorio, ni de remoción de materiales, sino de la evaluación de las edificaciones observadas exteriormente a los elementos estructurales y no estructurales, así como de los materiales de construcción.</p> <p>Las tipologías de las edificaciones existentes en el área de análisis son las siguientes:</p> <ol style="list-style-type: none"> Edificaciones de una planta, constituidas por un sistema de mampostería simple de adobe, la cubierta está compuesta por vigas de madera y tejas. Edificaciones de una planta, constituidas por un sistema de mampostería simple de bloque, la cubierta está compuesta por vigas de madera y planchas metálicas o fibrocemento. Edificaciones de una planta, formadas con sistemas de pórticos (vigas, columnas) de hormigón armado, cubierta de hormigón armado, mampostería de bloque fijado con mortero. Edificaciones de una planta, formadas con sistemas de pórticos (vigas, columnas) de hormigón armado, cubierta de hormigón armado, mampostería de ladrillo fijado con mortero. Edificaciones de dos plantas, formadas con sistemas de pórticos (vigas, columnas) de hormigón armado, entrepiso y cubierta de hormigón armado, mampostería de bloque fijado con mortero. Edificaciones de tres plantas, formadas con sistemas de pórticos (vigas, columnas) de hormigón armado, entrepiso de hormigón armado, mampostería de bloque fijado con mortero y cubierta formada por vigas de madera y planchas metálicas o fibrocemento.
