INFORMES UERB

INFORME SOCIO ORGANIZATIVO Nro.- 030-UERB Q-2018

INFORME LEGAL No. 024-UERB-Q-2018 DEL ASENTAMIENTO HUMANO DE HECHO Y CONSOLIDADO DE INTERÉS SOCIAL DENOMINADO “GIRASOLES DEL SUR”.

INFORME TÉCNICO
Evaluación de Riesgo: Solicitud UERB
Fecha de inspección: 08/09/2018

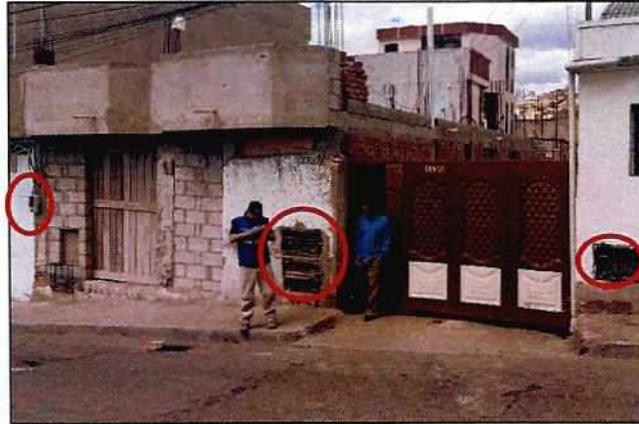
8.1.1 Servicios básicos del AHHYC "Girasoles del Sur":

Uso edificación (vivienda, comercio, industria, educación)	Vivienda				
Existencia de servicios básicos (si/no)	Energía eléctrica	Agua potable	Alcantarillado sanitario	Alcantarillado Pluvial	Telefonía fija
	Sí	Si	Sí	Sí	Sí
Otro tipo de información física relevante	La calle Cipriano Cifuentes es adoquinada, tiene bordillos y cuenta con sistemas de recolección de aguas lluvias (sumideros) sin cunetas; el pasaje S/N es de tierra no posee bordillos y tiene solo un sumidero.

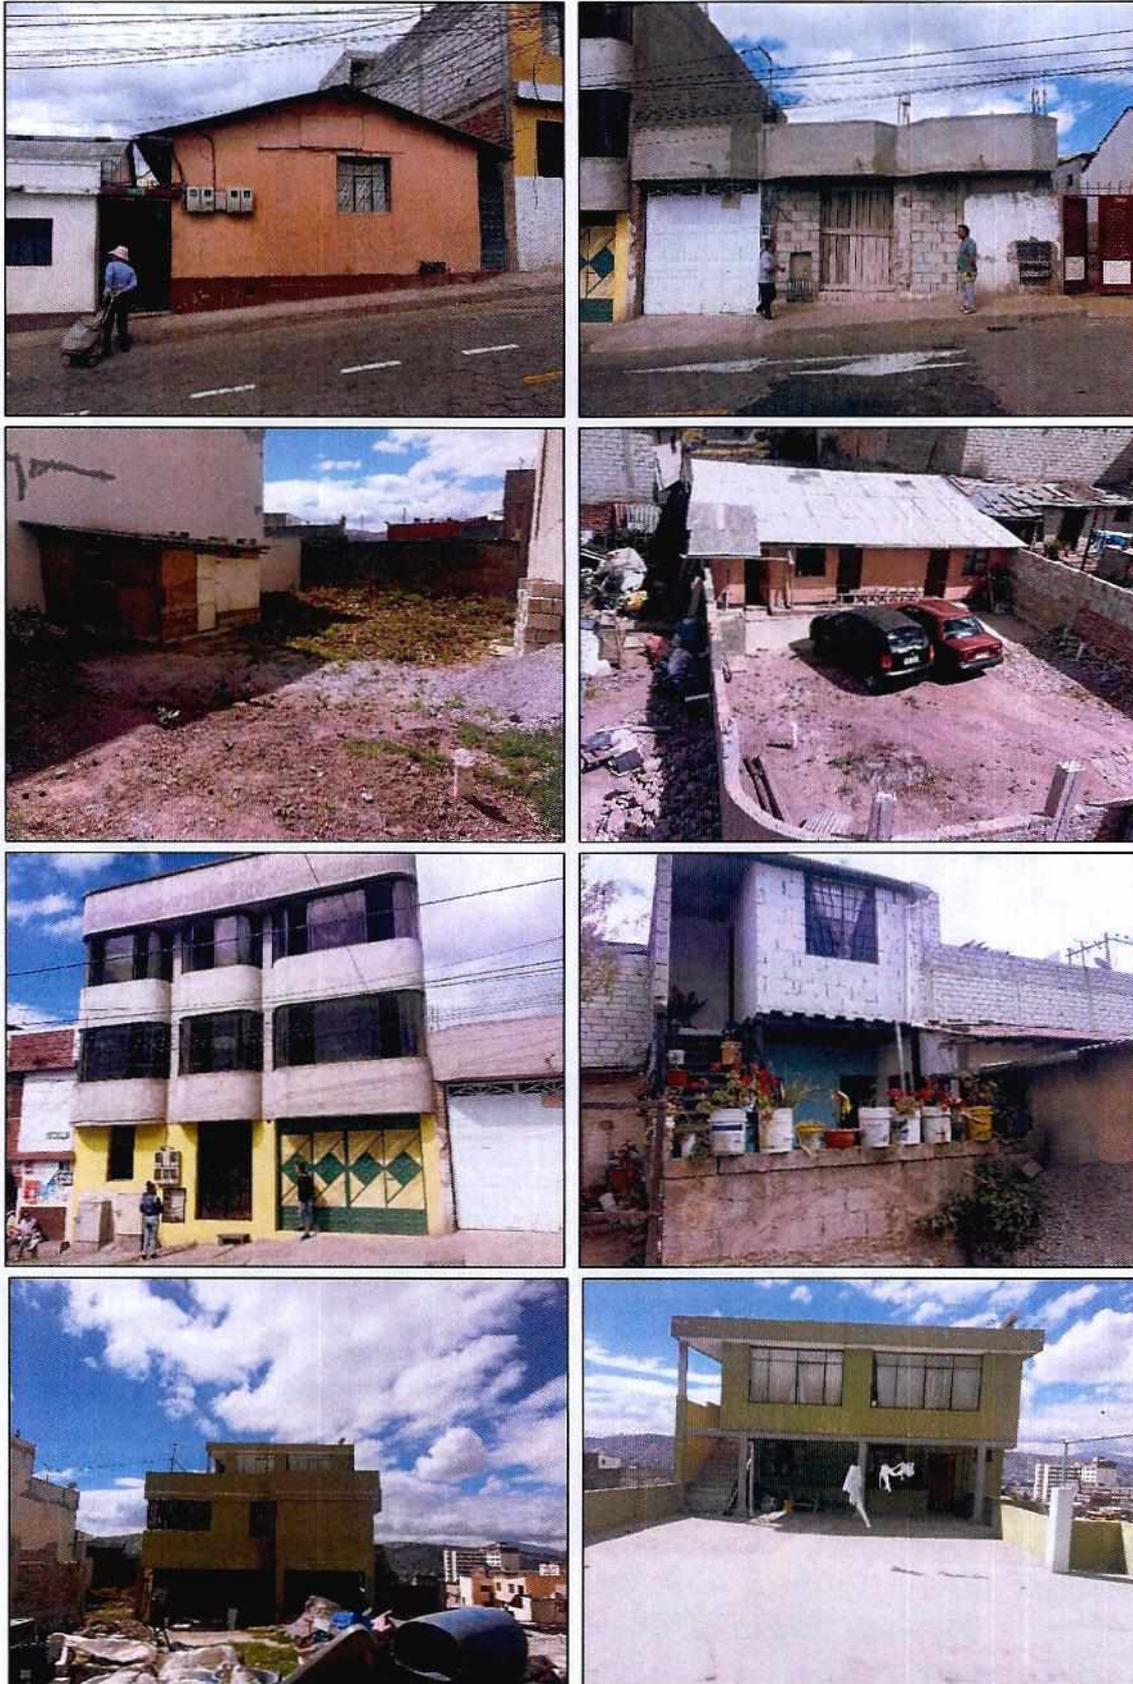
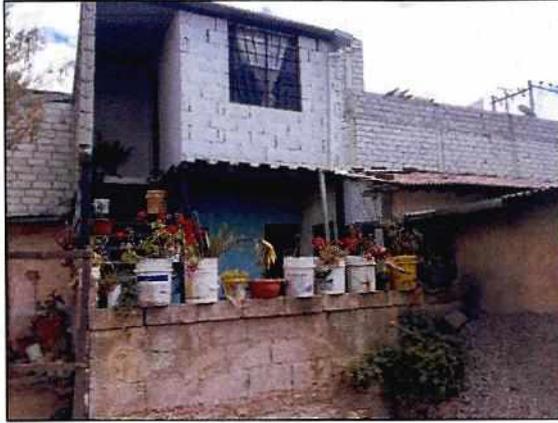
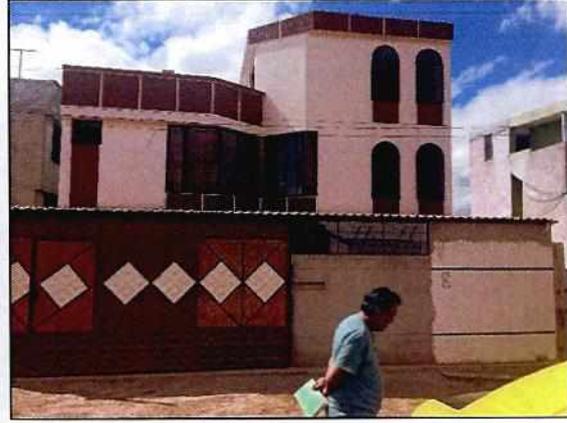
8.1.3 Materiales de las edificaciones construidas en el área en estudio:

<p>7. Edificación de dos plantas constituida con sistemas de muros portantes de bloque fijado con mortero (arena, cemento, agua), entrepiso con losas de placa colaborante deck, cubierta con estructura metálica y planchas de zinc sujetas con pernos.</p> <p>8. Edificación de dos plantas, que consta con sistemas de pórticos, losas de entrepiso y cubierta de hormigón armado, mampostería de bloque/ladrillo fijado con mortero; con patología constructiva de piso blando.</p> <p>9. Edificaciones de tres plantas conformadas con sistemas de pórticos de hormigón armado, losas de cubierta y entrepiso de hormigón armado, y mampostería de bloque fijado con mortero, una de ellas presenta patología constructiva e columna corta.</p> <p>10. Edificación de cuatro plantas de estructura mixta conformadas con sistemas de pórticos de hormigón armado y estructura metálica, losas de cubierta y entrepiso de hormigón armado, y mampostería de bloque fijado con mortero, con patología constructiva de piso blando</p> <p>Adicionalmente en el Barrio en análisis se observaron cerramientos de columnas hormigón armado con mampostería de bloque/ladrillo.</p>

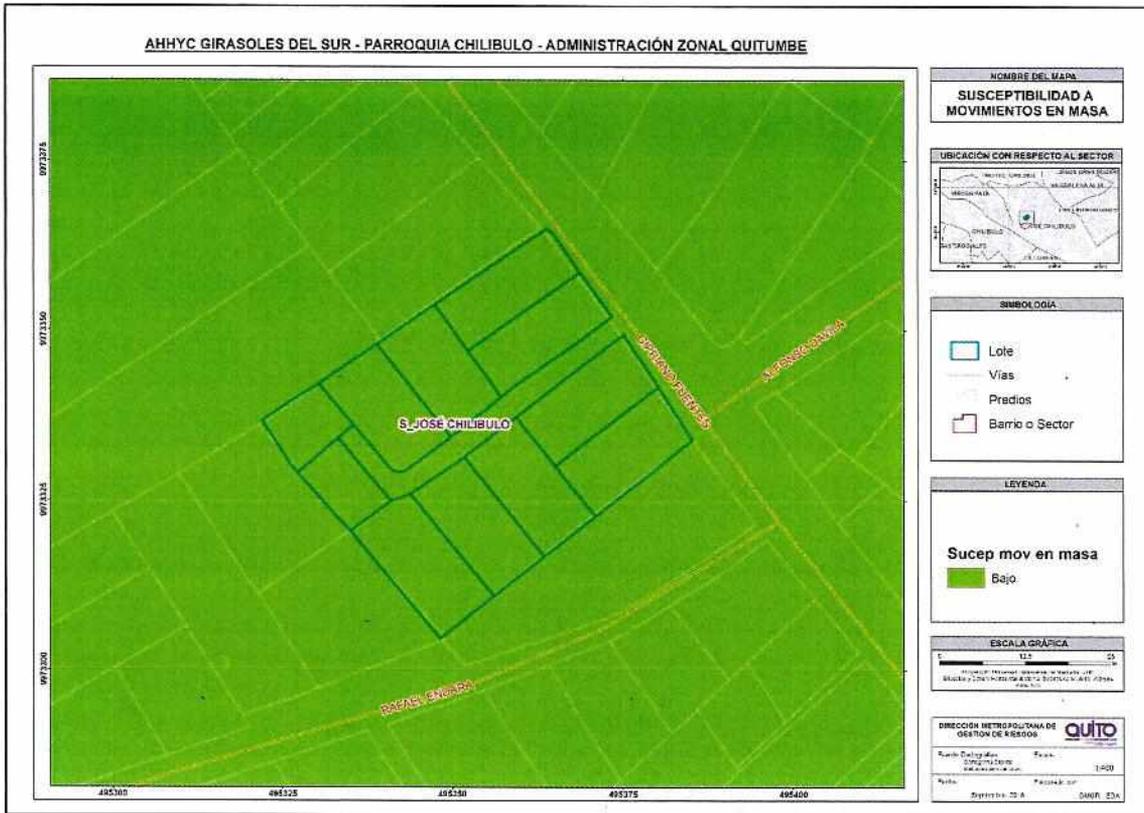
9.1.2 Susceptibilidad a Movimientos en Masa.

Según lo descrito anteriormente, se considera que existe **Amenaza Moderada por Movimientos en Masa** de tipo deslizamiento en el AHHYC denominado "Girasoles del Sur".

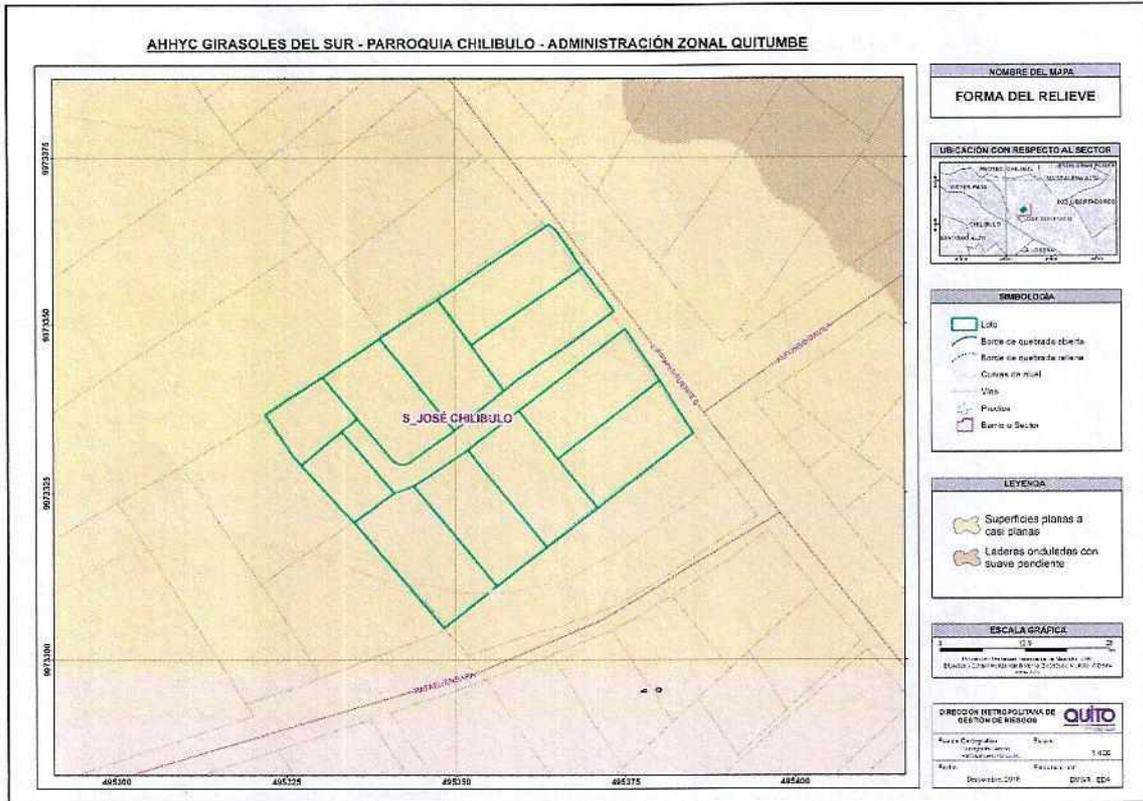
9.1.4 Pendiente

Geológicamente, el AHHYC "Girasoles del Sur" de la Parroquia Chilibulo, se ubica al pie de las laderas orientales del Complejo Volcánico Pichincha, dentro de un abanico aluvial que nace entre los cerros Yuracyacu y Ungüi, donde actualmente se encuentra la Quebrada La Raya. La pendiente general del terreno tiene una inclinación aproximada de 5°.

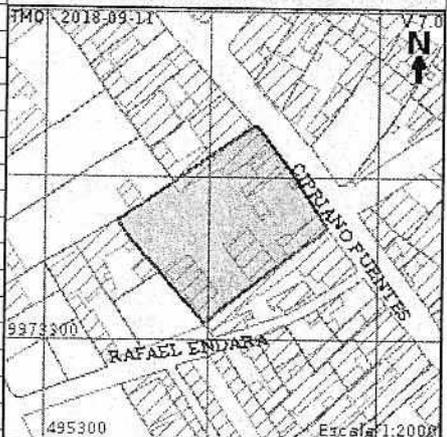
IMPLANTACION DEL LOTE

Clasificación del suelo: Suelo Urbano
Clasificación del suelo SIREC-Q: URBANO
Área según escritura: 1,856.00 m2
Área gráfica: 1,943.42 m2
Frente total: 38.20 m
Máximo ETAM permitido: 10.00 % = 185.60 m2 [SU]
Área excedente (+): 87.42 m2
Área diferencia (-): 0.00 m2
Número de lote:
Dirección: CIPRIANO FUENTES - OE10-131
Zona Metropolitana: ELOY ALFARO
Parroquia: CHILIBULO
Barrio/Sector: S.JOSE CHILIBULO
