INFORMES UERB

INFORME SOCIO ORGANIZATIVO Nro.- 031 UERB Q-2018

INFORME LEGAL No. 001-UERB-Q-2018 DEL ASENTAMIENTO HUMANO DE HECHO Y CONSOLIDADO DE INTERES SOCIAL DENOMINADO "CHIRIYACU".

INFORME TÉCNICO
Evaluación de Riesgo: Solicitud UERB
Fecha de inspección: 10/11/2018

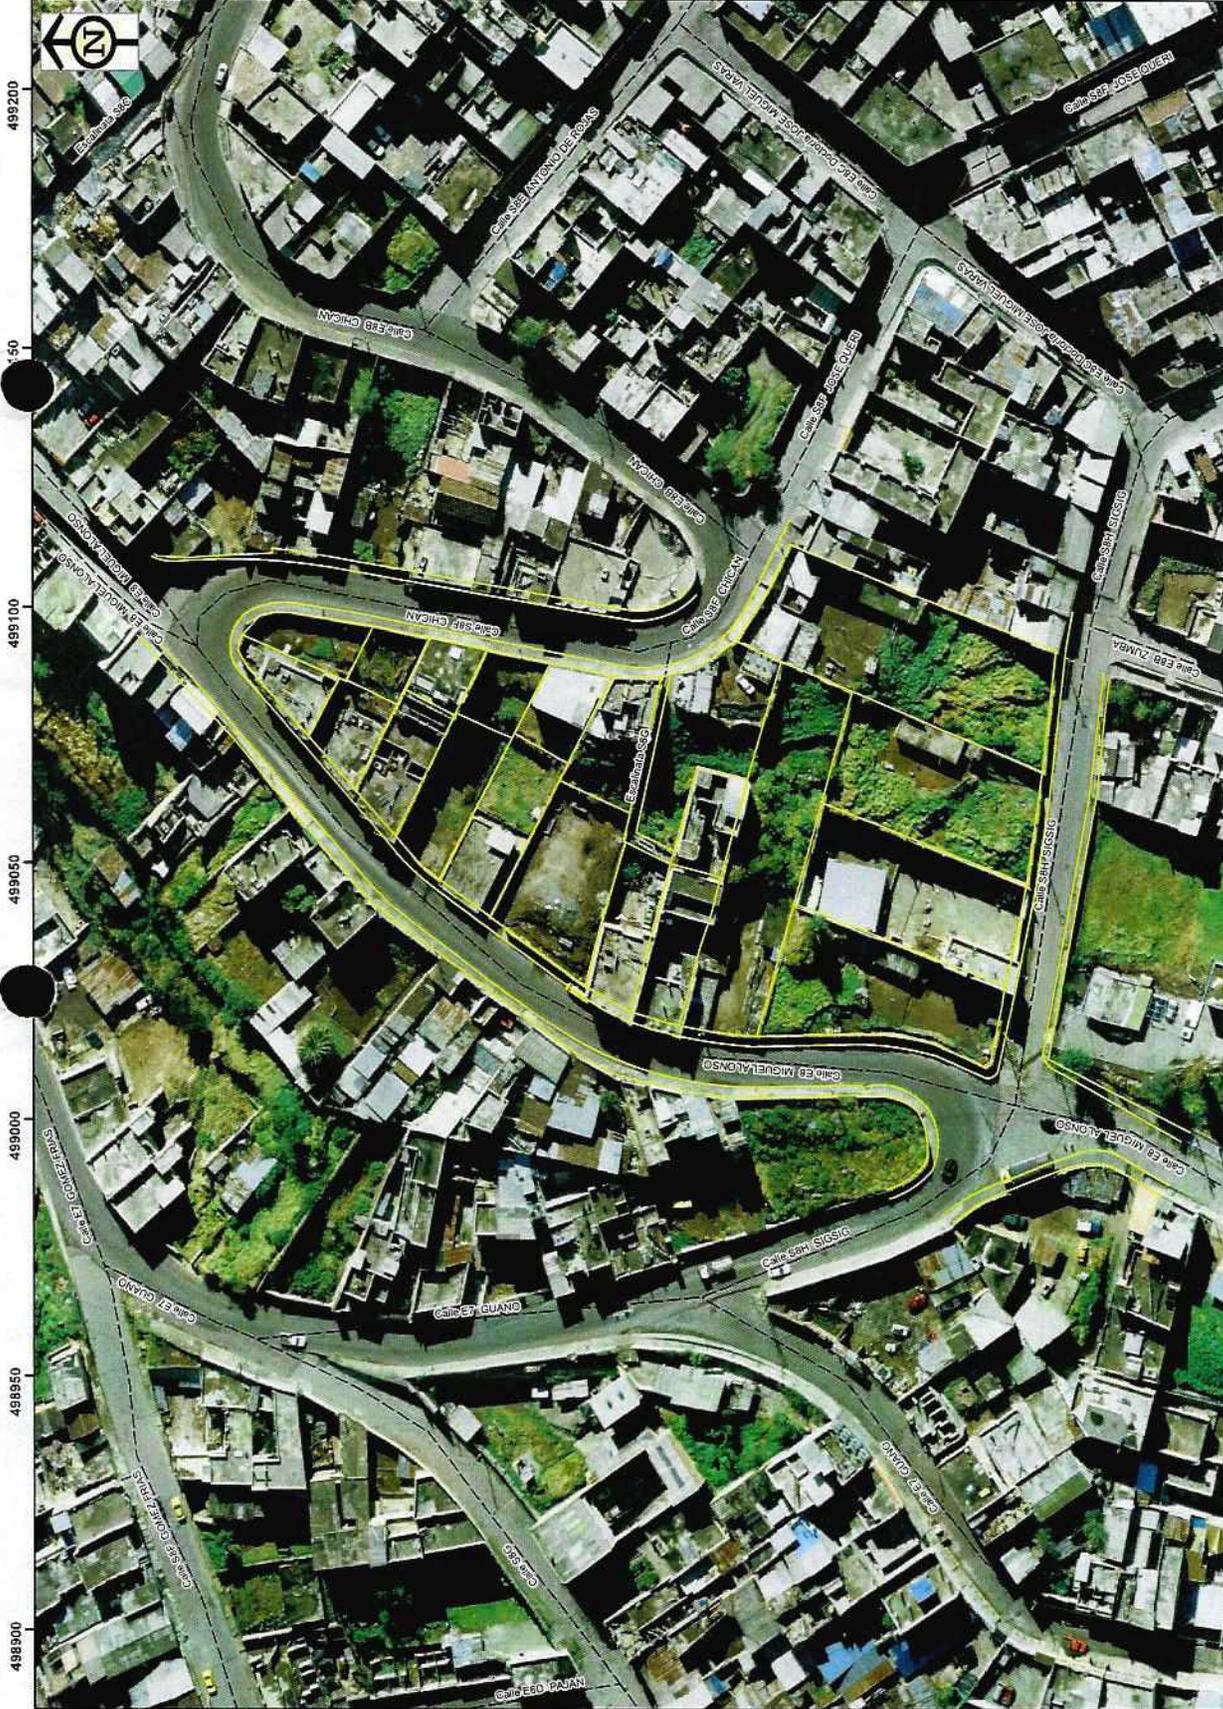
<p>oqito EQUILIBRIO</p> <p>EMPRESA PÚBLICA METROPOLITANA DE MOVILIDAD Y OBRAS PÚBLICAS</p> <p>ING. IVÁN ALVARADO MOLINA GERENTE GENERAL</p> <p>GERENCIA DE PLANIFICACIÓN</p>	<p>PROYECTO: NOMENCLATURA VIAL ASENTAMIENTO HUMANO CONSOLIDADO "CHIRIYACU" PARROQUIA LA FERROVIARIA</p> <p>CONTENIDO: ADMINISTRACION ZONAL ELOY ALFARO EJES VIALES PARROQUIA LA FERROVIARIA "AHC DENOMINADO CHIRIYACU"</p>	<p>RESPONSABLE: GERENCIA DE PLANIFICACION</p> <p>REVISÓ: ING. LORENA ZURRIETA Z.</p> <p>PROCESAMIENTO: UNIDAD DE INFORMACION GEOGRAFICA</p> <p>APROBÓ: AHO. HOMALDO MUÑOZ LUCO, GERENTE DE PLANIFICACION</p>	<p>ESCALA: 1:1.000</p> <p>FECHA: NOVIEMBRE 2018</p> <p>RESPONSABLE E PROCESAMIENTO: MITH LAMINA 1/1</p>	<p>FUENTES: Ejes viales: EPMOP Gerencia de Planificación Unidad de Información Geográfica</p> <p>Limite Patroquial: Secretaría Territorio, Hábitat y Vivienda</p> <p>NOTA ACLARATORIA: La delimitación parroquial es emitida por el Consejo Metropolitano de Quito, mediante la Ley de Régimen para el DMQ, Ordenanza de Zonificación 002 del 18-12-2000, y en base al artículo 25 del C.O.T.A.D.</p>	<p>OBSERVACIONES: Estos planos se relacionan a la información de viabilidad y obra pública que son competencia de la EPMOP</p> <p>SISTEMA DE REFERENCIA LOCAL: UTM ZONA 18S DATUM: WGS 84 PROYCCION: UTM Escala: 1:1000 Fecha: 18-12-2000 Elaborado por: MITH</p>

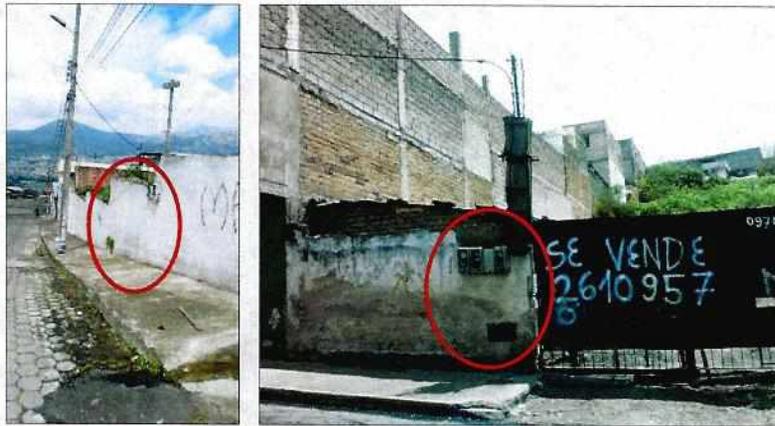
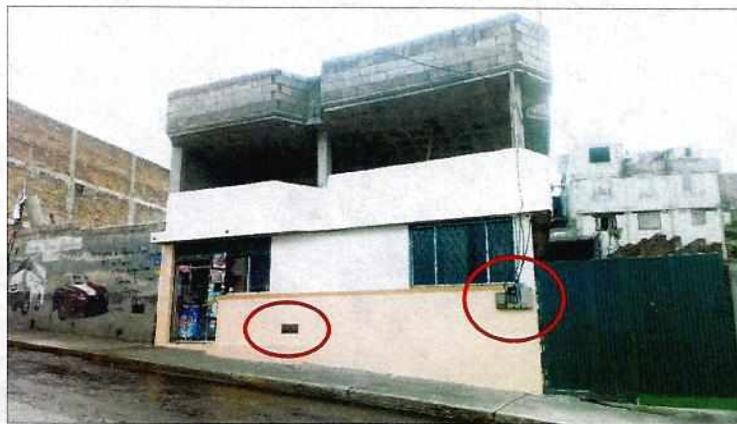
8.1.1 Servicios básicos existentes en el sector.

Uso edificación (vivienda, comercio, industria, educación)	Vivienda				
Existencia de servicios básicos (si/no)	Energía eléctrica	Agua potable	Alcantarillado sanitario	Alcantarillado Pluvial	Telefonía fija
	Si	Si	Si	Si	Si
Otro tipo de información física relevante	La calle Sig Sig es adoquina con veredas, bordillos y sumideros para la evacuación de las aguas lluvias, mientras que las calles Miguel Alonso y S8F Chican son asfaltadas con bordillo y veredas.

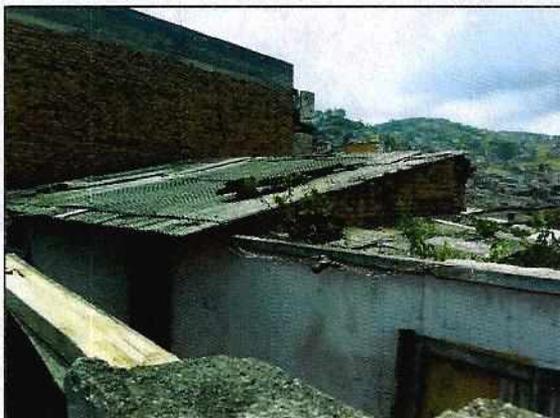
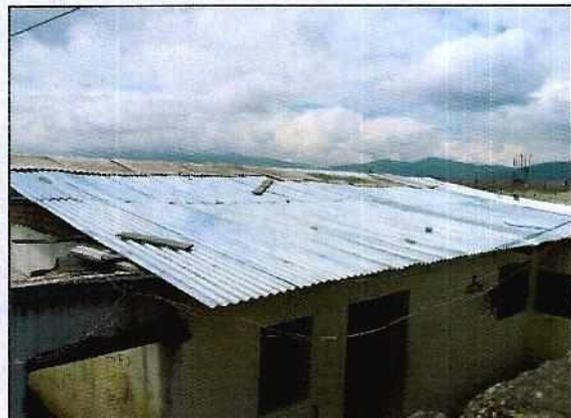
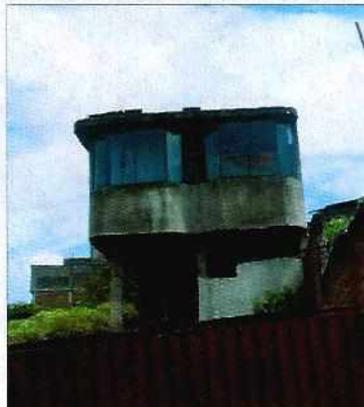
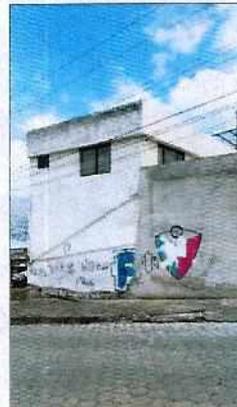
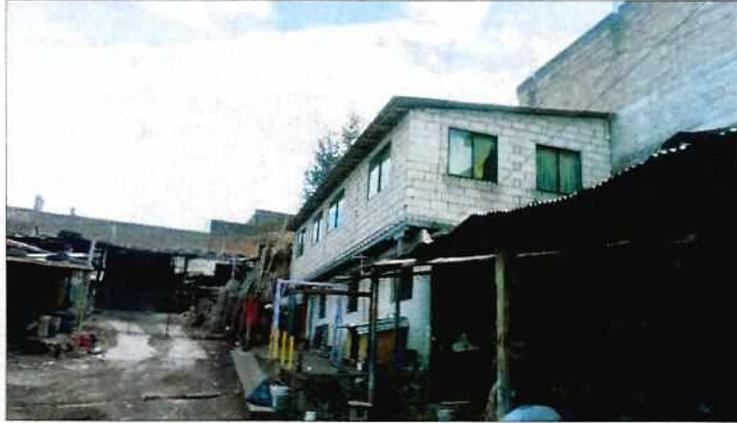
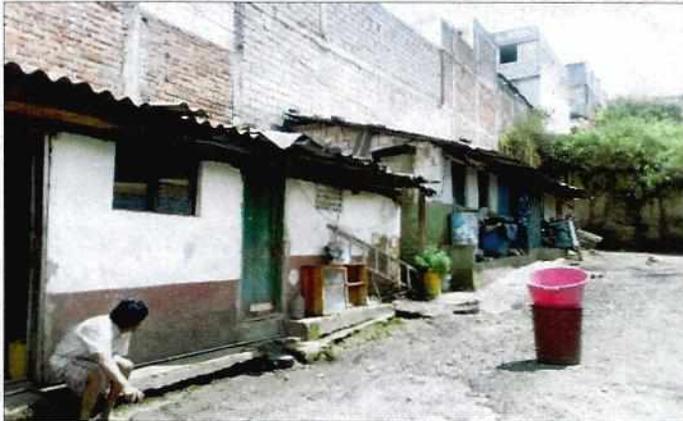
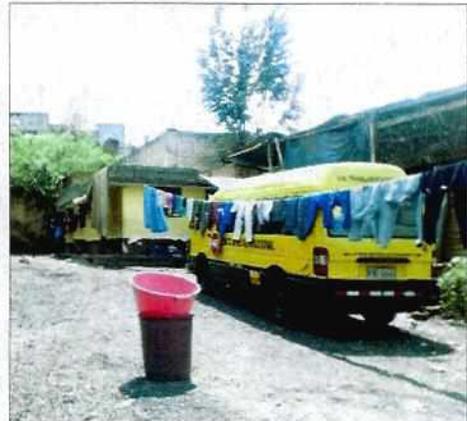
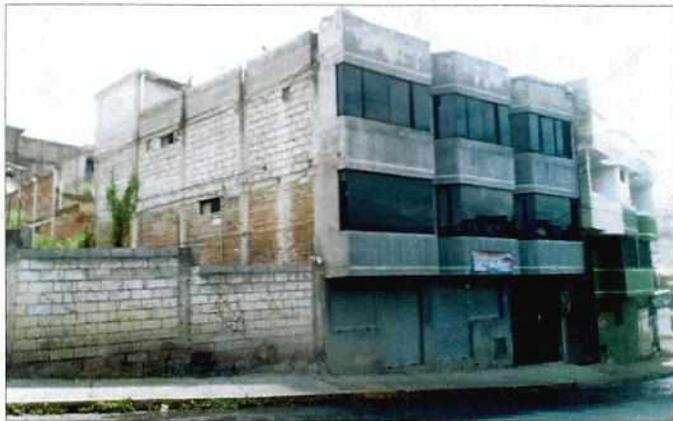
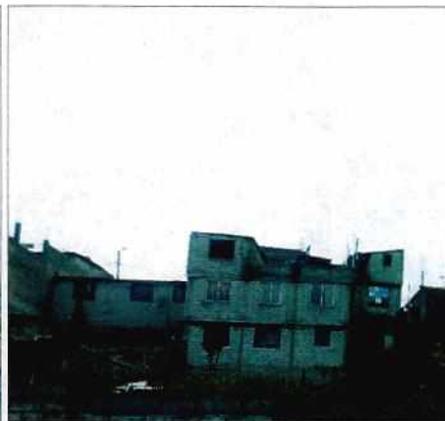
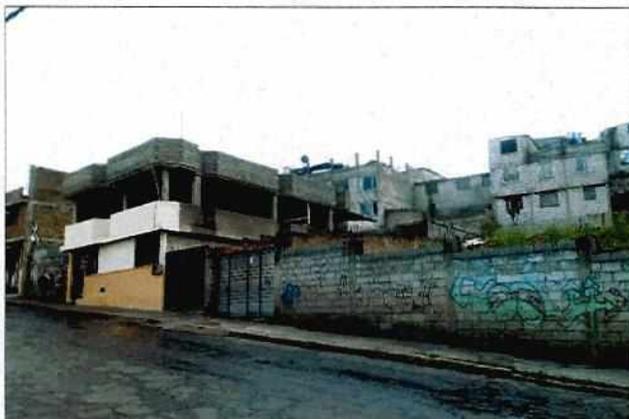
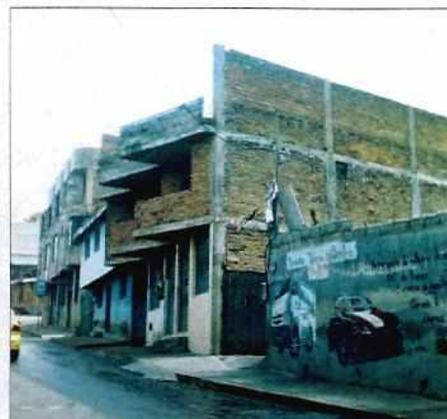
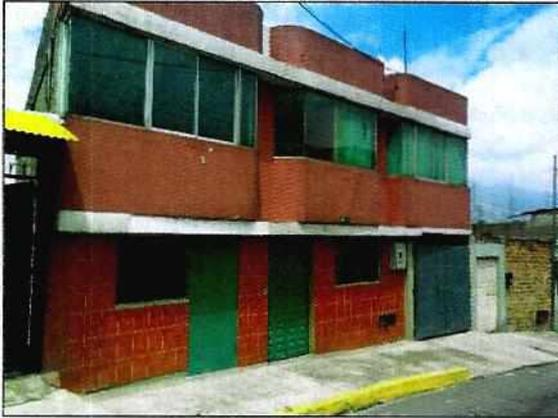
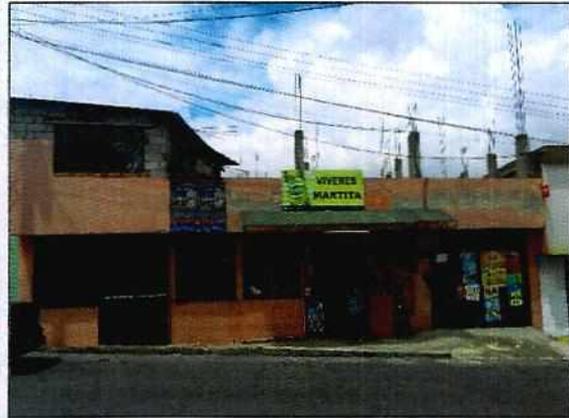
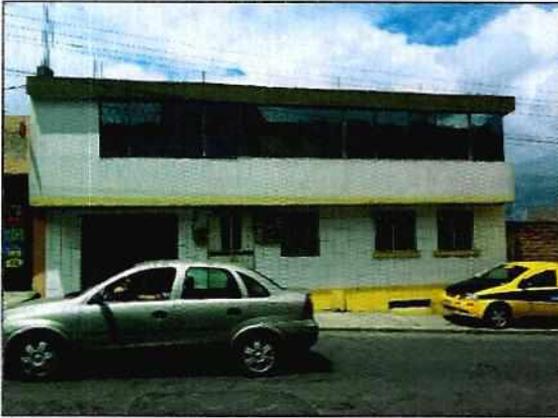
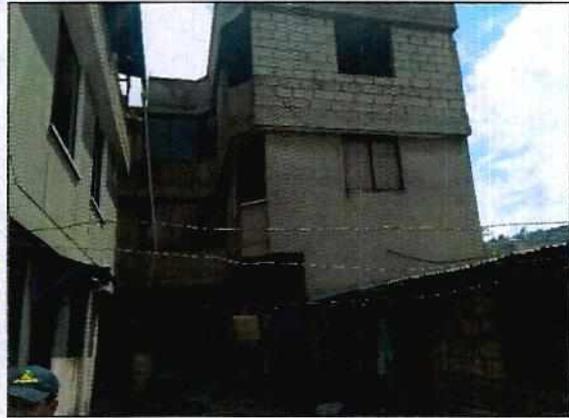
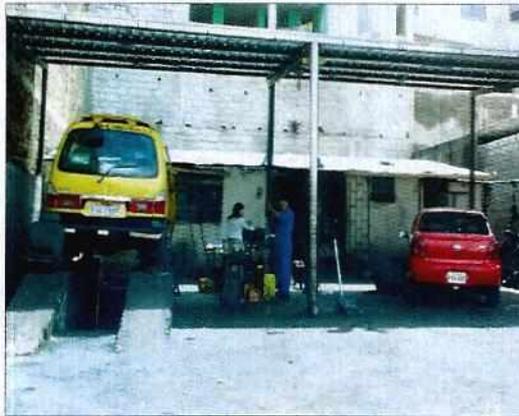
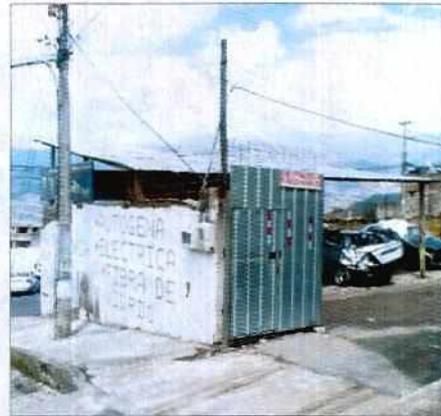
8.1.3 Materiales de las edificaciones construidas en el área en estudio:

Ítem	Descripción
Área	21 lotes, pertenecientes al barrio "Chiriyacu", con un área total de 9.668,97 m ²
PUOS	Según el Plan de Uso y Ocupación del Suelo del año 2018, el área de Uso Vigente es de tipo Residencial Urbano 3 , en su totalidad.
Relieve	Los predios evaluados se encuentra ubicados en los 2970 msnm y los 2955 msnm, con una diferencia altitudinal de quince metros sobre el nivel del mar. Además presenta una forma de relieve. Laderas onduladas con suave pendiente no mayor a los 16 grados de inclinación.
Número de Edificaciones	19 lotes con edificación, representando una consolidación del 90,48 %.
Tipos edificación : Casa/edificio de departamentos/Med iagua (Construcción Informal)/Otro (especificar)	<p>Al tratarse de una inspección visual, no se realizó ninguna prueba de tipo exploratorio, ni de remoción de materiales, sino de la evaluación de las edificaciones observadas exteriormente a los elementos estructurales y no estructurales, así como de los materiales de construcción.</p> <p>En el área de análisis se observó estructuras con las siguientes características:</p> <ol style="list-style-type: none"> Edificaciones de una planta, que cuentan con sistemas de muros portantes de adobe/bloque/ladrillo, cubierta con correas de madera que soportan planchas de fibrocemento y zinc sujetos con pernos y presionados empíricamente con bloques, algunas edificaciones presentan inadecuada fijación de los muros portantes y la madera muestra deterioro. Edificaciones de una planta, conformadas con sistemas de pórticos (vigas y columnas)de hormigón armado, losa de hormigón armado, mampostería de bloque/ladrillo fijado con mortero (arena, cemento y agua) Edificaciones de dos plantas, constituidas con sistemas de pórticos de hormigón armado, losas de hormigón armado en el entrepiso y cubierta, mampostería de bloque fijado con mortero, algunas edificaciones muestran porosidad del hormigón, acero de refuerzo expuesto y problemas de humedad, además de la patología estructural columna corta y piso blando. Edificaciones de dos plantas, que constan con sistemas de pórticos, losa de entrepiso de hormigón armado, mampostería de bloque fijado con mortero y cubierta con correas de madera y planchas de fibrocemento sujetas con pernos y presionadas empíricamente con bloques, piedras, trozos de madera, etc. Edificaciones de dos plantas, que constan con sistemas de muros portantes de bloque y ladrillo, en la parte frontal de la edificación se observó columnas metálicas, entramado metálico y la cubierta cuenta con correas metálicas que soportan planchas de zinc, la mampostería es de bloque y ladrillo. Edificaciones de tres plantas, conformadas con sistemas de pórticos de hormigón armado, losas de hormigón armado en el entrepiso y cubierta, mampostería de bloque y ladrillo fijado con mortero, algunas edificaciones muestran

<p>desplazamiento de los planos de acción de elementos verticales, la patología estructural de columna corta, además de porosidad del hormigón y acero de refuerzo expuesto.</p> <p>7. Edificaciones de tres plantas, conformadas con sistemas de pórticos de hormigón armado, losas de hormigón armado en el entrepiso, mampostería de bloque fijado con mortero y cubierta de estructura metálica o con correas de madera y planchas de fibrocemento sujetas con pernos, algunas edificaciones presentan la patología estructural de columna corta.</p> <p>8. Edificaciones de cuatro plantas, conformadas con sistemas de pórticos de hormigón armado, losas de hormigón armado en el entrepiso y cubierta, mampostería de bloque y ladrillo fijado con mortero, algunas edificaciones muestran porosidad del hormigón y acero de refuerzo expuesto.</p> <p>Además en el AHHYC se observó lo siguiente:</p> <ul style="list-style-type: none"> • Cerramientos con columnas de hormigón armado y mampostería de bloque/ladrillo fijada con mortero. • Construcción conformada con puntales de madera y cubierta con correas de madera que soportan planchas de zinc.

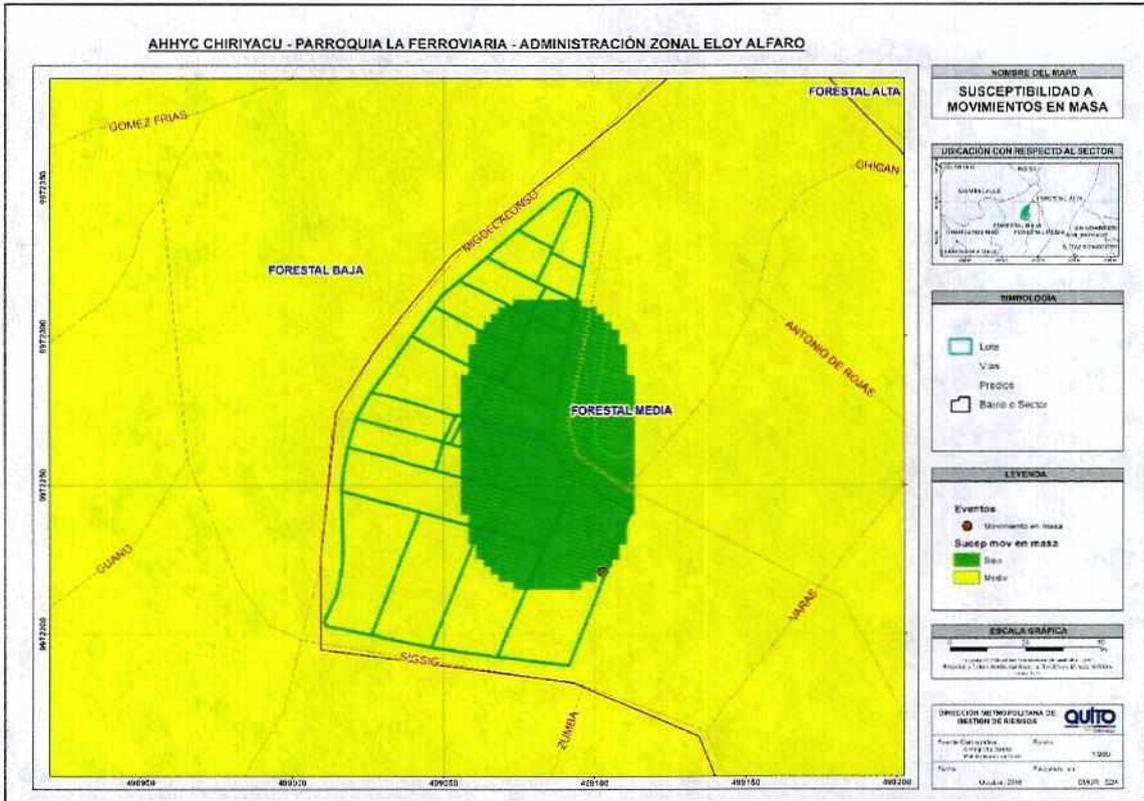
9.1.2 Susceptibilidad a Movimientos en Masa.

Por lo expuesto anteriormente se considera que la **Amenaza por Movimientos en Masa es Moderada** en el AHHYC "Chiriyacu", además se debe considerar un alto potencial de erosión superficial en los terrenos ubicados en laderas de fuerte pendiente así como en aquellos que tienen cortes sin protección en el terreno.

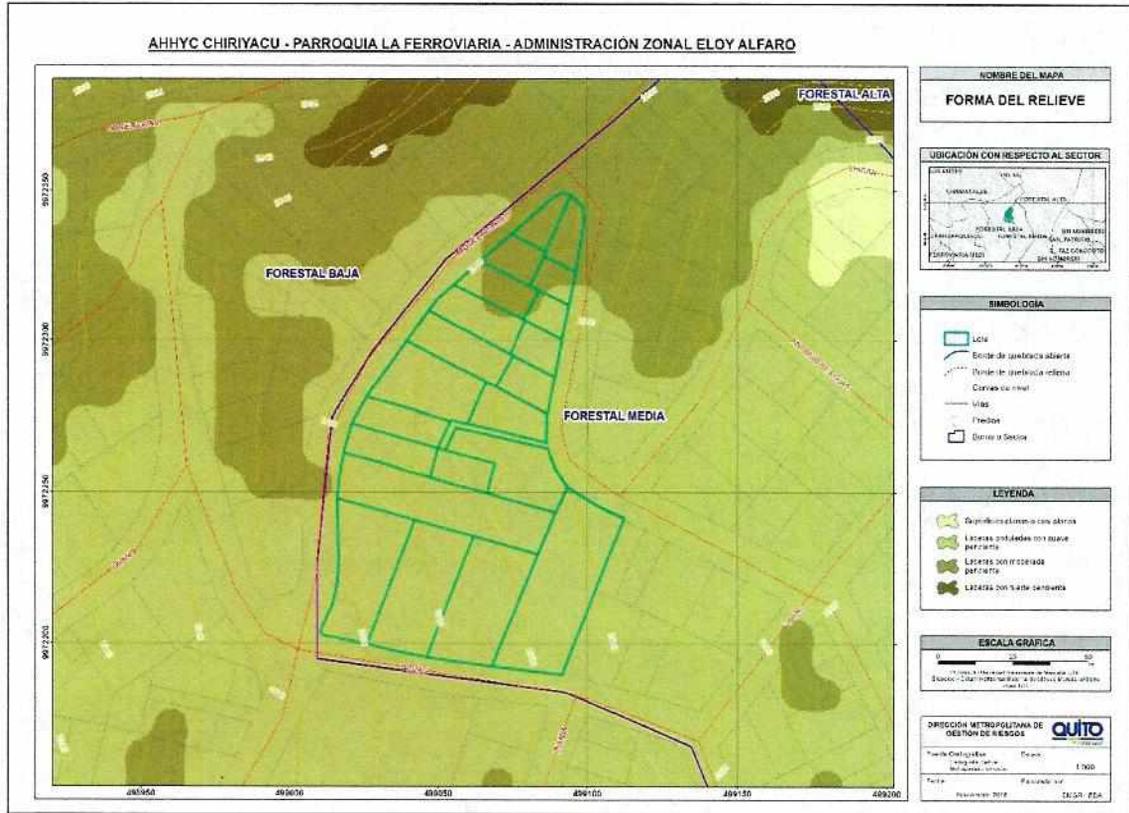
9.1.4 Pendiente.

Localmente, el AHHYC "Chiriyacu" está ubicado en una ladera de moderada a fuerte pendiente que tiene una inclinación promedio de 45% (~25 grados), cuenta con una cobertura vegetal de tipo pasto además no cuenta con estructuras u obras que protejan el suelo ante los efectos erosivos de la escorrentía pluvial. Se observaron excavaciones o cortes de terreno que han generado taludes. Adicionalmente, algunos pasajes internos del barrio son de tierra afirmada y no cuenta con infraestructura adecuada para manejo de escorrentía pluvial.

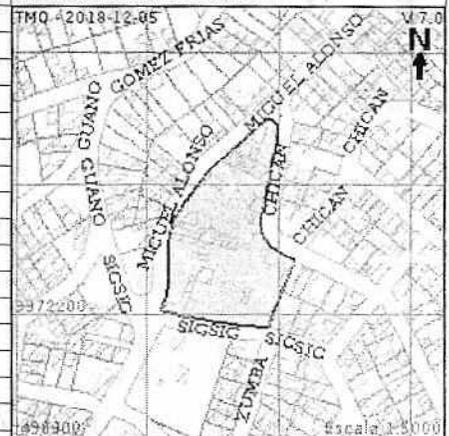
IMPLANTACION DEL LOTE

Clasificación del suelo: Suelo Urbano
Clasificación del suelo SIREC-Q: URBANO
Área según escritura: 10,000.00 m2
Área gráfica: 9,668.97 m2
Frente total: 362.68 m
Máximo ETAM permitido: 10.00 % = 1,000.00 m2 [SU]
Área excedente (+): 0.00 m2
Área diferencia (-): -331.03 m2
Número de lote:
Dirección: S8H SIGSIG - E8-110
Zona Metropolitana: ELOY ALFARO
Parroquia: LA FERROVIARIA
Barrio/Sector: FORESTAL MEDIA
