INFORMES UERB

INFORME SOCIO ORGANIZATIVO Nro.- 011 UERB Q-2018

INFORME DE RIESGOS

INFORME TÉCNICO
Evaluación de Riesgo: Solicitud UERB
Fecha de inspección: 29/11/2018

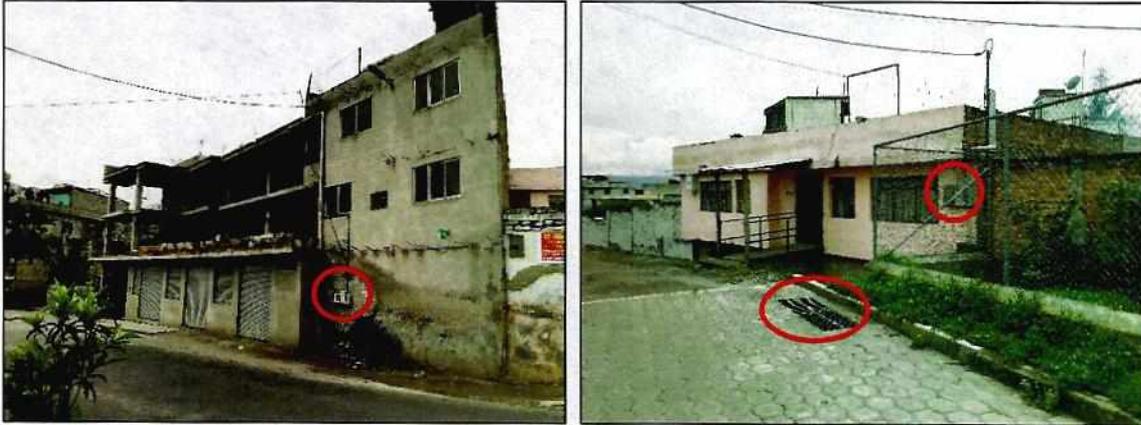
8.1.1 Servicios básicos existentes en el sector.

SERVICIOS BÁSICOS	SI	%	NO
ELECTRICIDAD			
UN MEDIDOR			
MEDIDORES INDIVIDUALES	X	100	
AGUA POTABLE			
JUNTA AGUA			
EMMAPS	X	100	
POZO SEPTICO			
ALCANTARILLADO	X	100	
VÍAS/PASAJES		0	X
BORDILLOS			N/A
ACERAS			N/A

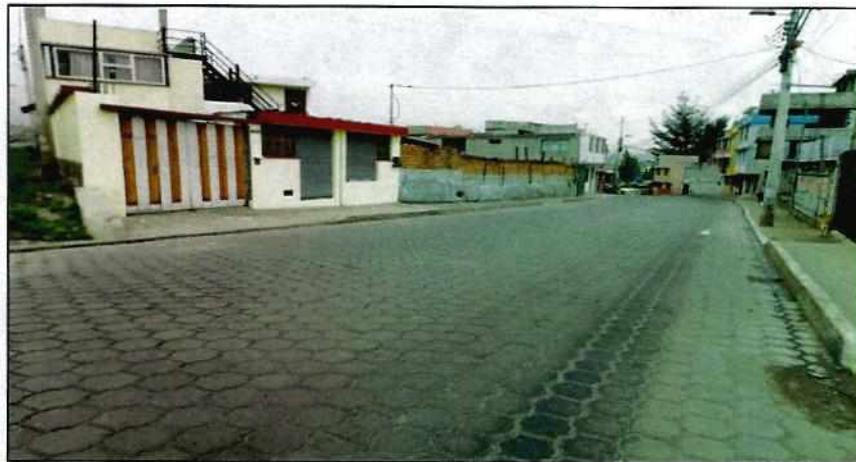
Foto 1 Calle S46C

Sistema Vial: Las calles colindantes con el Barrio Oe8, S46C e Ignacio Noboa al encontrarse adoquinadas, con bordillos, sumideros para recolección de aguas lluvias y sin cunetas presentan una vulnerabilidad física baja ante fenómenos de erosión especialmente en temporada de lluvia; la calle Oe9D al ser de tierra afirmada, sin

cunetas, ni sumideros y tampoco bordillos presentan una vulnerabilidad física muy alta ante fenómenos de erosión especialmente en temporada de lluvia; además el pasaje peatonal S46C interno del barrio por estar adoquinado pero sin sumideros y tampoco bordillos presentando así una vulnerabilidad física moderada ante fenómenos de erosión especialmente en temporada de lluvia.

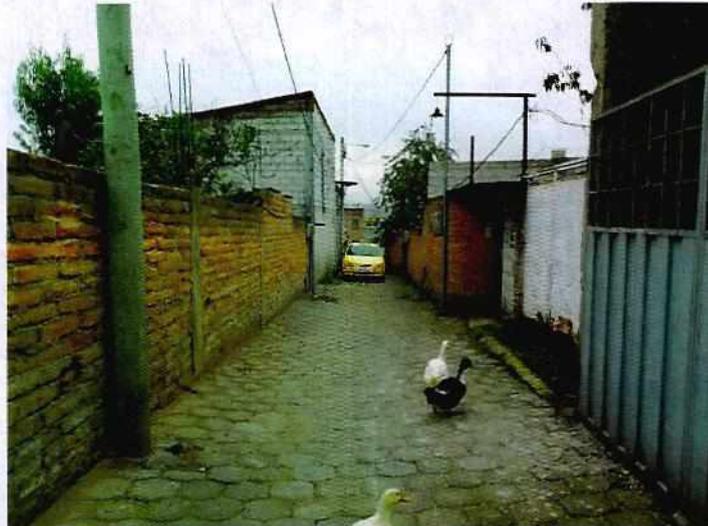
Foto 4 Pasaje Peatonal S46C

- Pasaje Peatonal S46A, el pasaje se encuentra adoquinado con una sección variable de 2.62 a 3.08 m; sin aceras, con una longitud total de 75.30 m.
- Escalinata Oe9, (desde la abscisa 0+27.25m a 0+29.48m) con una sección de 2.00 m.

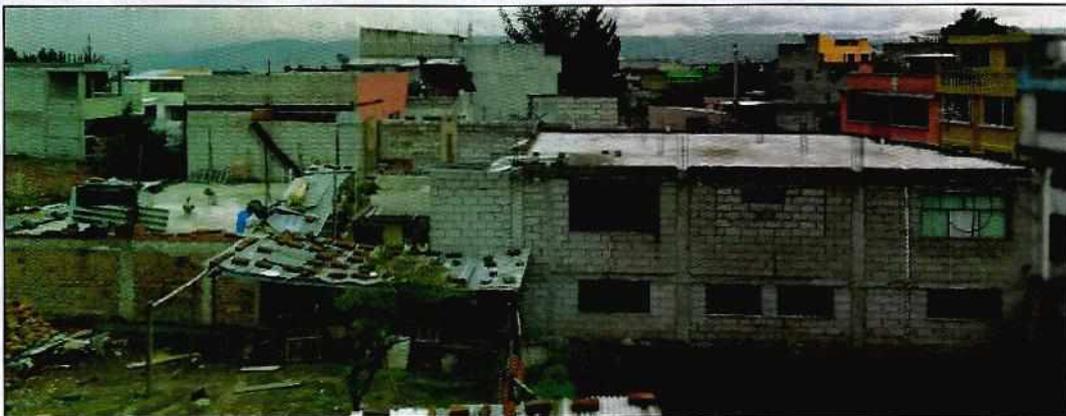
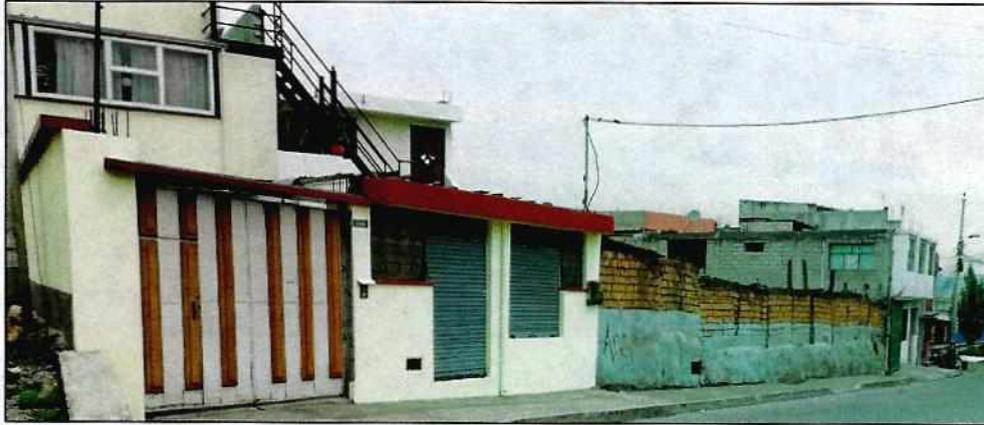
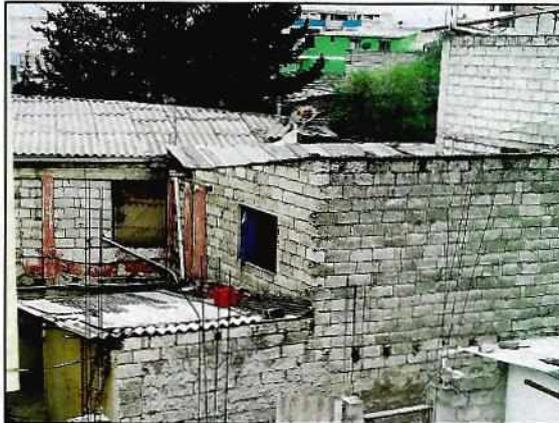
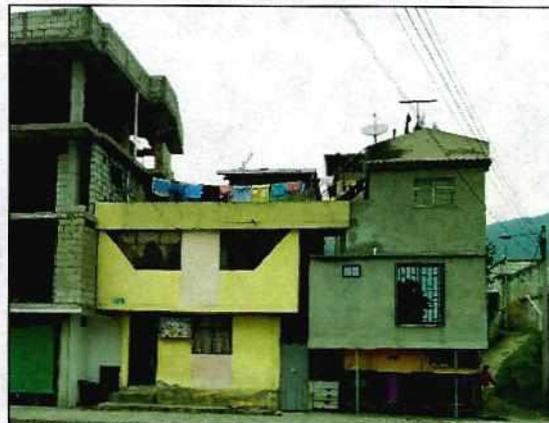
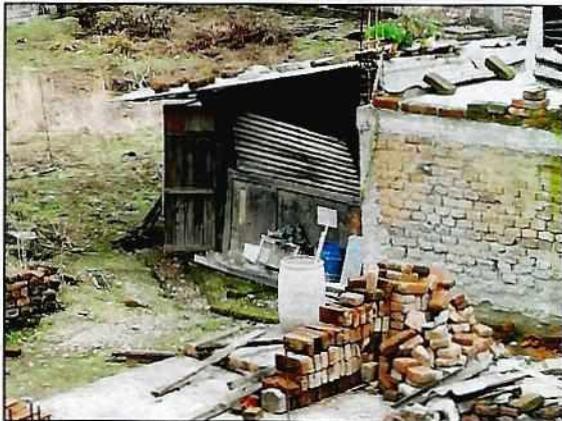
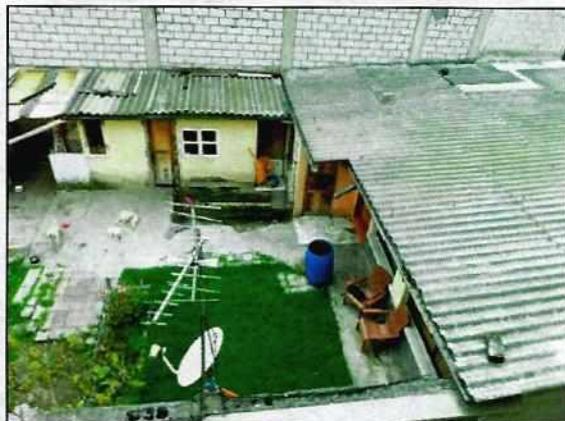
8.1.3 Materiales de las edificaciones construidas en el área en estudio:

Ítem	Descripción
Área	16 lotes, pertenecientes al barrio "San Marcelo Bajo", con un área total de 5.324.64 m ²
PUOS	Según el Plan de Uso y Ocupación del Suelo del año 2018, el área de Uso Vigente es de 95% tipo Residencial Urbano 2 ; en un 5% para lotes # 5, 12, 14 parcialmente en Múltiple .
Relieve	Los predios evaluados se encuentra ubicados en los 3000 msnm y los 2995 msnm, con una diferencia altitudinal de cinco metros sobre el nivel del mar. Además presenta una forma de relieve. Superficies planas a casi planas, con una inclinación no mayor a los 5 grados.
Número de Edificaciones	16 lotes con edificación, representando una consolidación del 100 %.
Tipos edificación : Casa/edificio de departamentos/Med iagua (Construcción Informal)/Otro (especificar)	<p>Al tratarse de una inspección visual, no se realizó ninguna prueba de tipo exploratorio, ni de remoción de materiales, sino de la evaluación de las edificaciones observadas exteriormente a los elementos estructurales y no estructurales, así como de los materiales de construcción.</p> <p>En el área de análisis se observó estructuras con las siguientes características:</p> <ol style="list-style-type: none"> 1. Edificaciones de una planta constituidas con sistemas de muros portantes de bloque/ladrillo fijado con mortero (arena, cemento, agua), cubierta con correas de madera y planchas de zinc sujetas con pernos y en algunos casos presionadas empíricamente con bloques, piedras, trozos de madera, etc. 2. Edificaciones constituidas estructura de madera y zinc sujetas con clavos, cubierta con correas de madera y planchas de zinc presionadas empíricamente con bloques, piedras, trozos de madera, etc. 3. Edificaciones de una planta conformada con sistemas de pórticos de hormigón armado (vigas y columnas), losa de hormigón armado, mampostería de bloque/ladrillo fijado con mortero. 4. Edificación de dos plantas, que consta con sistemas de pórticos de hormigón armado, entepiso y cubierta con losas de hormigón armado, mampostería de bloque/ladrillo fijado con mortero. 5. Edificación de dos plantas, que consta con sistemas de pórticos de hormigón armado, entepiso losa de hormigón armado y cubierta con correas de madera y planchas de zinc sujetas con pernos, mampostería de bloque fijado con mortero. 6. Edificaciones de dos plantas constituidas con sistemas de muros portantes de bloque/ladrillo fijado con mortero (arena, cemento, agua) entepiso de vigas y duelas de madera, cubierta con correas de madera y planchas de zinc sujetas con pernos.

7. Edificación de tres plantas, que consta con sistemas de pórticos, entrepiso con losas de hormigón armado y cubierta con correas de madera y planchas de zinc sujetas con pernos, mampostería de ladrillo/bloque fijado con mortero; 8. Edificación de tres plantas, que consta con sistemas de pórticos, entrepiso y cubierta con losas de hormigón armado, mampostería de bloque fijado con mortero. Adicionalmente en el área en análisis se observaron: Cerramientos con columnas de hormigón armado con mampostería de bloque o ladrillo.				
Uso edificación (vivienda, comercio, industria, educación)	Vivienda.				
Existencia de servicios básicos (sí/no)	Energía Eléctrica	Agua potable	Alcantarillado Sanitario	Alcantarillado Pluvial	Telefonía Fija
	Si	Si	Si	Si	No
Otro tipo de información física relevante	Las calles que colindan con el Barrio son: Calles Oe8, Calle S46C y Calle Ignacio Noboa las cuales se encuentran adoquinadas, con bordillos y sumideros para recolección de aguas lluvias, pero no tiene cunetas y mientras que la calle Oe9D se encuentra en tierra, sin cunetas, ni sumideros y tampoco bordillos; además el pasaje peatonal S46C interno del barrio se encuentra adoquinado pero no cuenta con sumideros y tampoco bordillos.

- Por eventos sísmicos: Analizando las patologías estructurales, irregularidades en planta y elevación, sistema estructural de las edificaciones, tipo de mampostería, tipo de cubierta, sistemas de entrepisos, número de pisos, año de construcción, estado de conservación de la edificación, el suelo sobre el cual está cimentada la estructura; se estableció las tipologías constructivas indicadas en el ítem Tipo de Edificaciones de la Sección 2, corresponde a una vulnerabilidad física como se detalla a continuación:

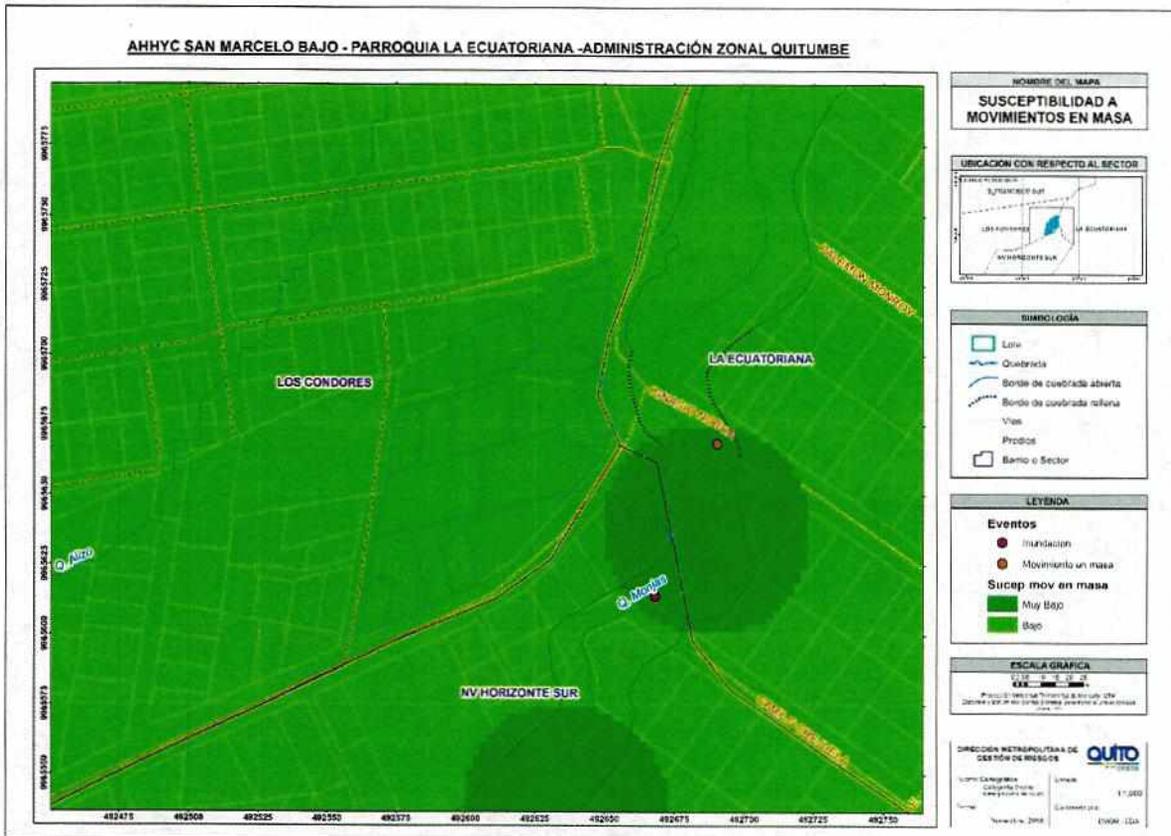
9.1.2 Susceptibilidad a Movimientos en Masa.

Por lo expuesto anteriormente se considera que la **Amenaza por Movimientos en Masa es Baja** en el AHHYC "San Marcelo Bajo".
