**ASENTAMIENTO HUMANO DE HECHO Y
CONSOLIDADO DE INTERÉS SOCIAL DENOMINADO:
“BELLAVISTA NOVENA ETAPA”**

PARROQUIA CALDERÓN

INFORME DE RIESGOS

INFORME TÉCNICO
Evaluación de Riesgo: Solicitud UERB
Fecha de Inspección: 14/09/2018

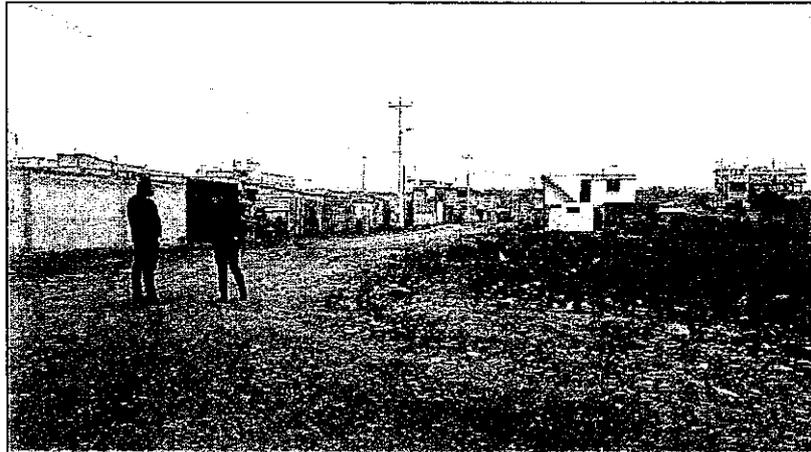
Foto1 Calle Santa Fe de Bogota

Sistema Vial: Todas las vías se encuentran con una superficie de suelo natural sin elementos del sistema de alcantarillado ni tampoco se encuentran construidos las aceras y bordillos con la excepción de la calle Miguel Medina la cual se encuentra pavimentada con adoquín y se observan elementos del alcantarillado y la existencia de aceras y bordillos, por lo cual la vulnerabilidad vial es baja en la calle Miguel Medina y moderada en las vías restantes.

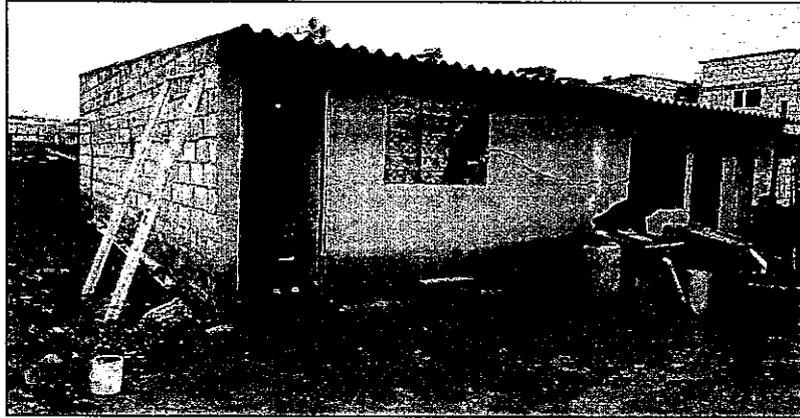
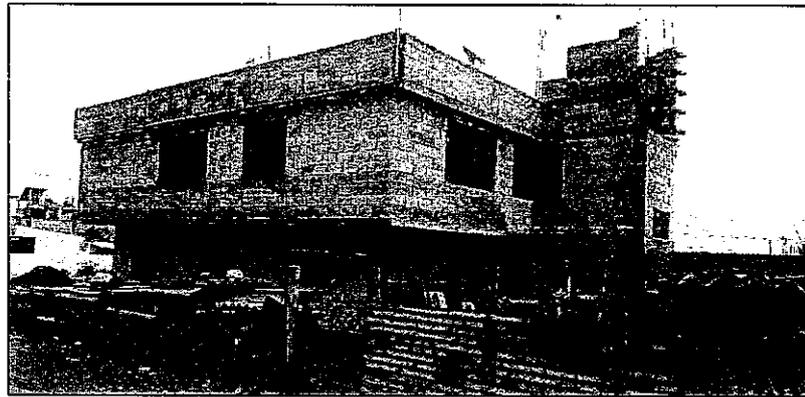
8.1.2 Materiales de las edificaciones construidas en el área en estudio:

- Por eventos sísmicos: Analizando las patologías estructurales, irregularidades en planta y elevación, sistema estructural de las edificaciones, tipo de mampostería, tipo de cubierta, sistemas de entresijos, número de pisos, año de construcción, estado de conservación de la edificación, el suelo sobre el cual está cimentada la estructura; se estableció las tipologías constructivas indicadas en el ítem Tipo de Edificaciones de la Sección 2, corresponde a una vulnerabilidad física como se detalla a continuación:

NIVEL DE VULNERABILIDAD	LOTES
BAJO	4,5,12,14,15
MODERADO	1,6,8,10,13,16,17,18
ALTO	2,7

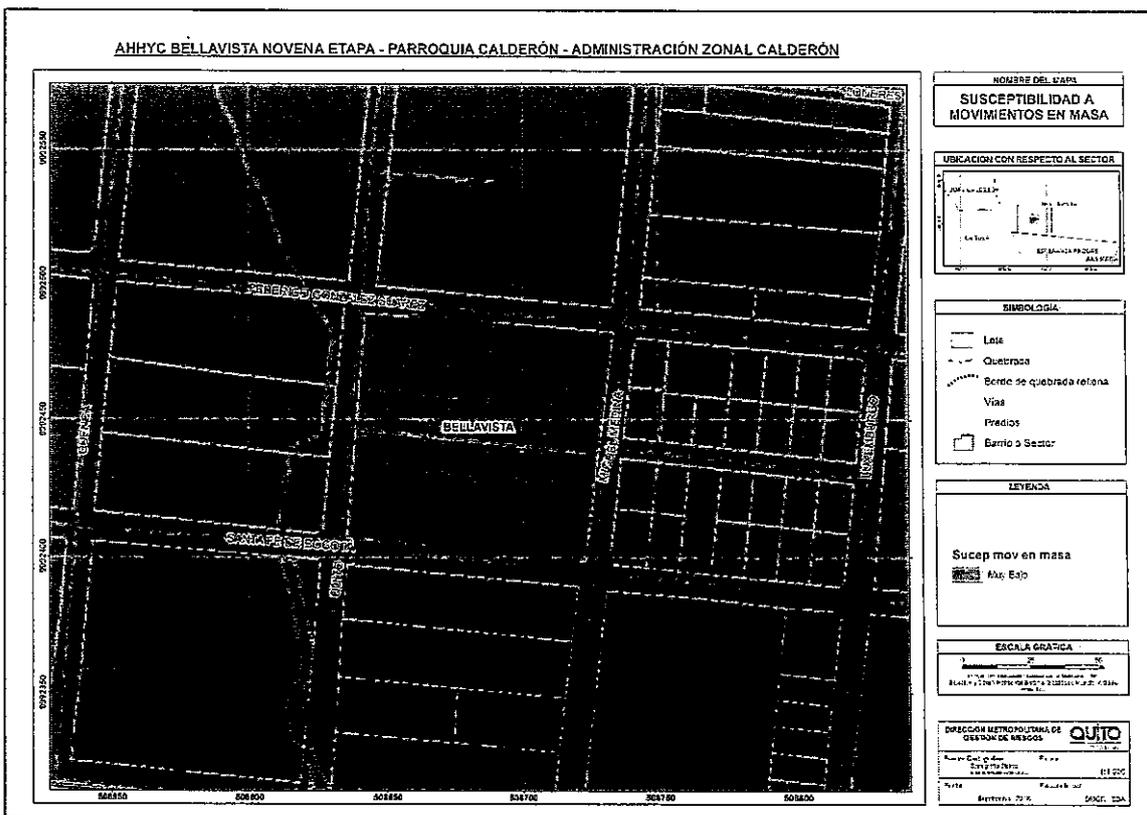
9.1.2 Susceptibilidad a Movimientos en Masa.

Según la información descrita, se considera que la **Amenaza por Movimientos en Masa de tipo deslizamiento es Bajo** en el AHHYC "Bellavista Novena Etapa" de la parroquia Calderón.

Sin embargo, debido al tipo de material dominante en la zona el cual presenta muy poca cohesión, en períodos de lluvias intensas y prolongadas se presentan fenómenos de erosión superficial y arrastre de materiales como flujos de lodo y escombros. Por tal motivo la **Amenaza por Movimientos en Masa de tipo flujos es Alto**.

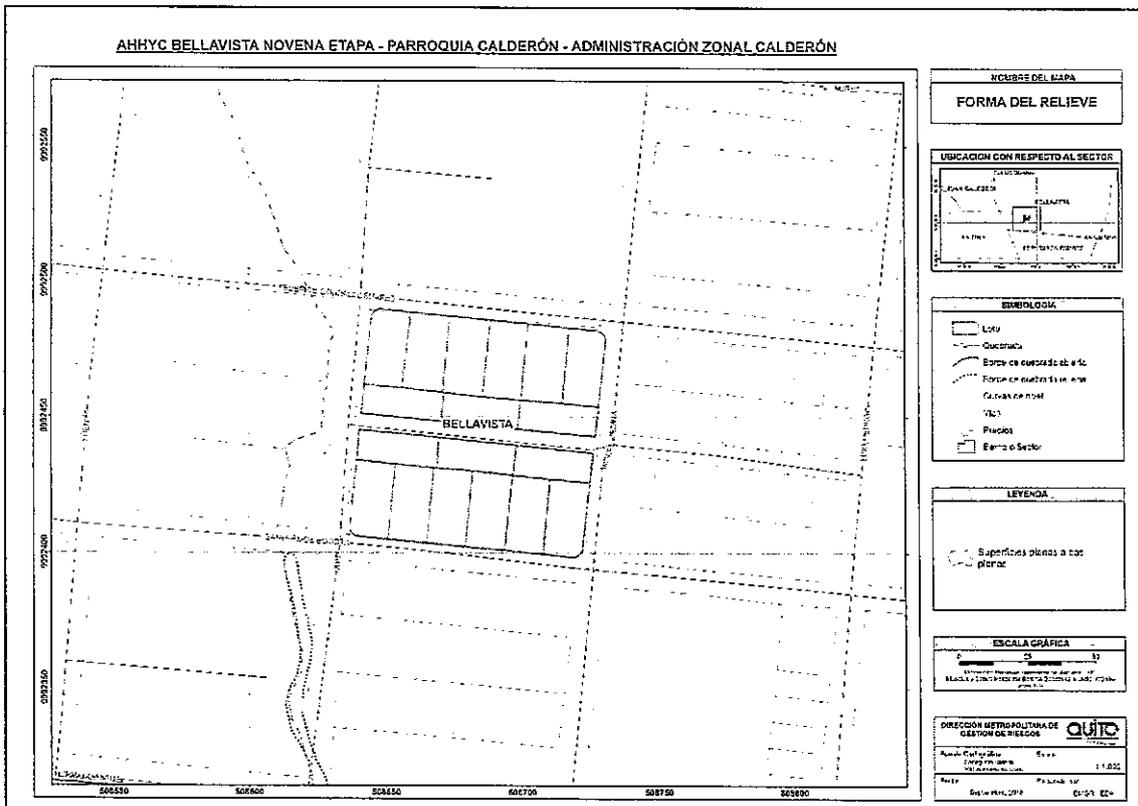
9.1.4 Pendiente

El AHHYC "Bellavista Novena Etapa" de la parroquia Calderón está ubicado en una meseta de origen tectónico, asociada a la acción del Sistema de Fallas de Quito. Al tratarse de una meseta, la pendiente del terreno es muy baja aunque en el límite occidental de la meseta existe un cambio de pendiente debido a la presencia de una loma con inclinaciones de hasta 10° aproximadamente. Respecto a la litología representativa de la zona, se identificó superficialmente una secuencia piroclástica de cenizas y lapilli de pómez (tefras), cuya potencia varía entre 1,5 a 2,0 metros, que está relacionada con el último período eruptivo del volcán Pululahua (~2.500 años Antes del Presente). Debajo de esta secuencia piroclástica se asume la presencia de la Formación Cangahua con varios metros de potencia, y más abajo, subyaciendo a la Formación Cangahua, se presume que existen depósitos piroclásticos (tefras), brechas volcánicas y sedimentos lacustres que se originaron en diferentes procesos volcánicos y sedimentarios más antiguos. Estas presunciones se describen con base a observaciones y descripciones geológicas realizadas en afloramientos aledaños, ya que en el asentamiento humano evaluado solamente se observó la secuencia piroclástica superficial del Volcán Pululahua.

Debido a las bajas pendientes de la ladera donde se ubica el AHHYC "Bellavista Novena Etapa", no existen excavaciones o cortes del terreno que hayan generado taludes de gran altura.
