Asunto: Alcance y criterio de Informe de Riesgos del AHHYC "Santa Ana Alta de Cotocollao Etapa I"

Al respecto, me permito remitirle el criterio referente al Informe Técnico No.294-AT-DMGR-2018 el cual contiene la calificación de riesgo del asentamiento humano de hecho y consolidado "Santa Ana Alta de Cotocollao Etapa I", ubicado en la parroquia El Condado perteneciente a la administración zonal La Delicia.

INFORME TÉCNICO
Evaluación de Riesgo: Solicitud UERB
Fecha de Inspección: 18/09/2018

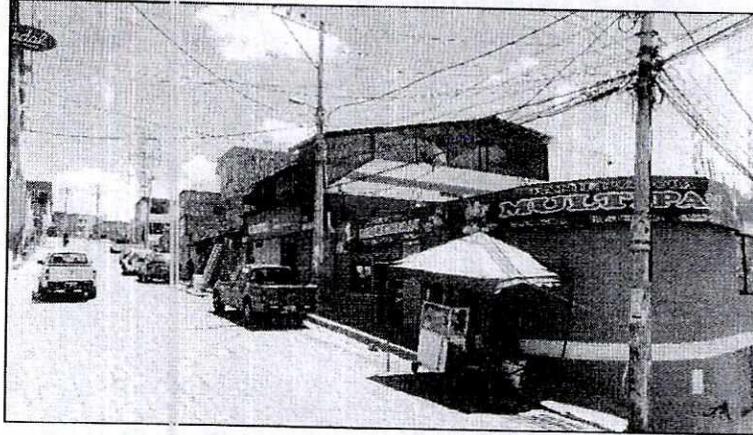
Foto1 Calle Francisco Roman

Sistema Vial: La calle De23 Francisco Román se encuentra pavimentada con adoquín, y se aprecia la completa implantación de aceras y bordillos además de elementos del sistema de alcantarillado; la calle transversal N68B Juan Hidalgo se halla en estado de suelo natural su superficie, se observa implantación total de bordillos y parcial de aceras, por lo cual la vulnerabilidad vial es baja en la calle Francisco Román y moderada en la calle Juan Hidalgo.

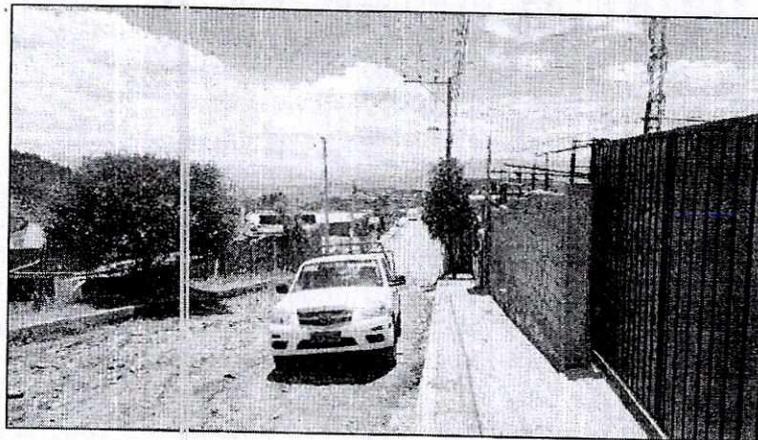
Foto 2 Calle Juan Hidalgo

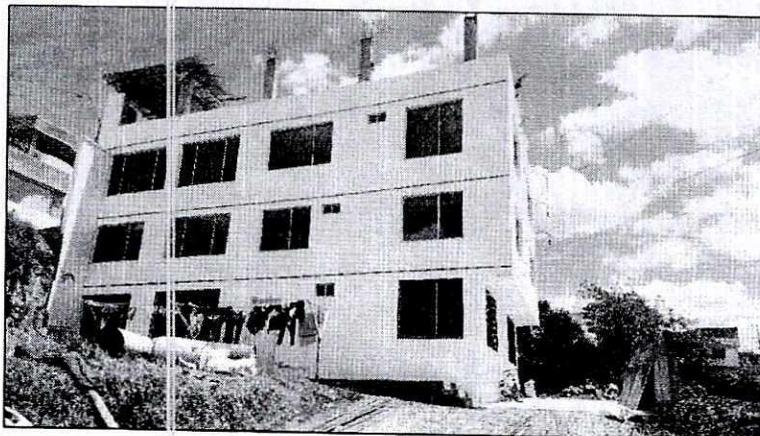
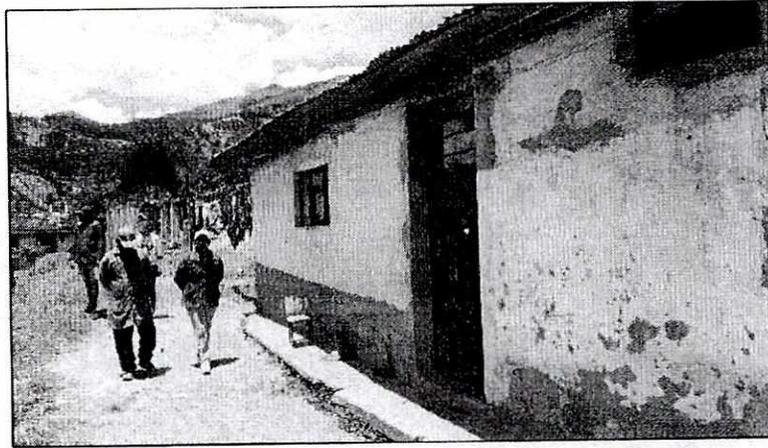
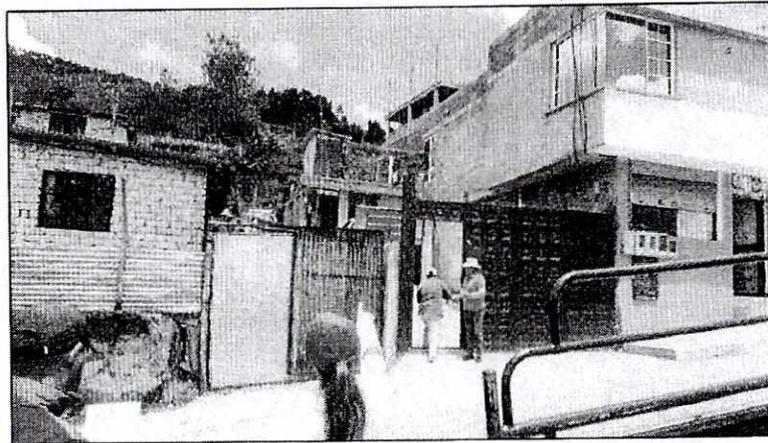
8.1.2 Materiales de las edificaciones construidas en el área en estudio:

| Ítem | Descripción |
|---|--|
| Tipos edificación : Casa/edificio de departamentos/M ediagua (Construcción Informal)/Otro (especificar) | <p>Al tratarse de una inspección visual, no se realizó ninguna prueba de tipo exploratorio, ni de remoción de materiales, sino de la evaluación de las edificaciones observadas exteriormente a los elementos estructurales y no estructurales, así como de los materiales de construcción.</p> <p>Las tipología: de las edificaciones existentes en el área de análisis son las siguientes:</p> <ol style="list-style-type: none"> 1. Edificaciones de una planta, constituidas por un sistema de mampostería simple de bloque, la cubierta está compuesta por vigas de madera y planchas metálicas o fibrocemento. 2. Edificaciones de una planta, constituidas por un sistema de mampostería simple de adobe, la cubierta está compuesta por vigas de madera y planchas metálicas o fibrocemento. 3. Edificaciones de una planta, constituidas por un sistema de mampostería simple de ladrillo, la cubierta está compuesta por vigas de madera y planchas metálicas o fibrocemento. 4. Edificaciones de una planta, formadas con sistemas de pórticos (vigas, columnas) de hormigón armado, cubierta de hormigón armado, y mampostería de bloque fijado con mortero. 5. Edificaciones de una planta, formadas con sistemas de pórticos (vigas, columnas) de hormigón armado, cubierta de hormigón armado, y mampostería de ladrillo fijado con mortero. |

| | 6. Edificaciones de dos plantas, formadas con sistemas de pórticos (vigas, columnas) de hormigón armado, entresiso y cubierta de hormigón armado, mampostería de bloque fijado con mortero. 7. Edificaciones de tres plantas, formadas con sistemas de pórticos (vigas, columnas) de hormigón armado, entresisos y cubierta de hormigón armado, mampostería de bloque fijado con mortero. Edificaciones de tres plantas, formadas con sistemas de pórticos (vigas, columnas) de hormigón armado, entresisos de hormigón armado, mampostería de bloque fijado con mortero y cubierta conformada por vigas de madera y planchas metálicas o fibrocemento. | | | | |

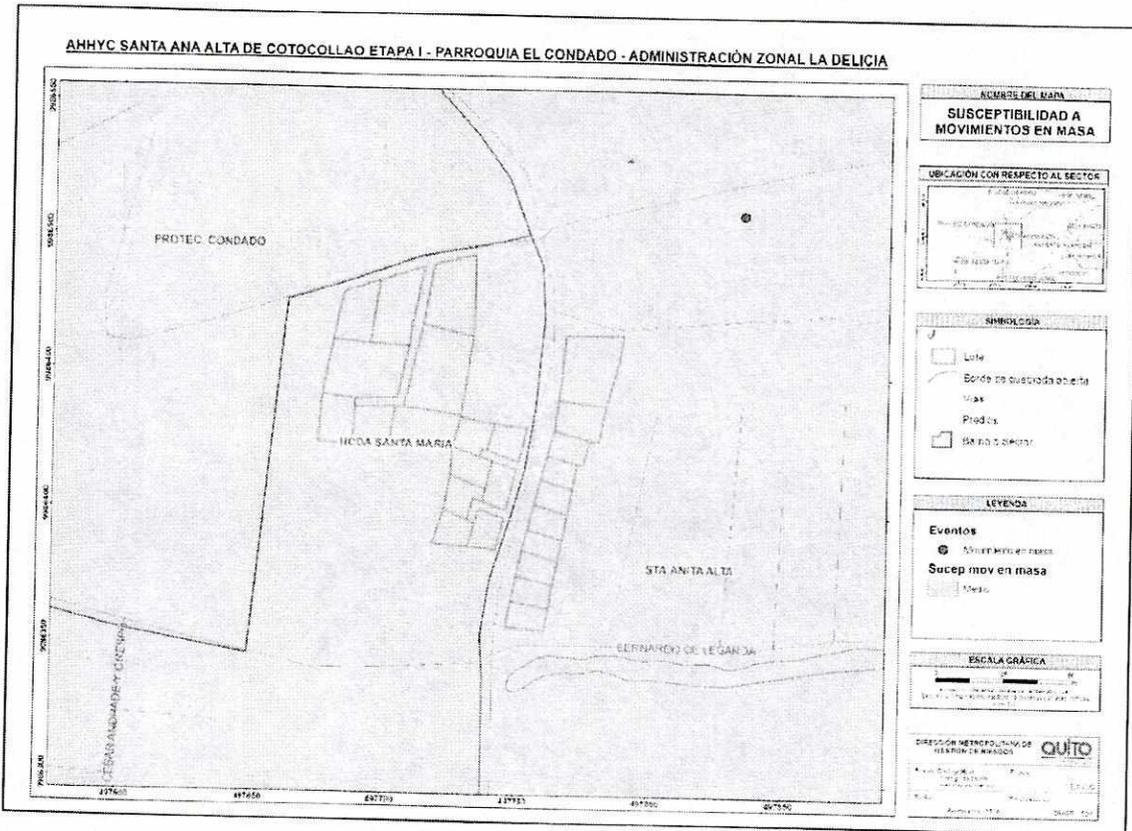
9.1.2 Susceptibilidad a Movimientos en Masa.

Con esta información, se define que la **Amenaza por Movimientos en Masa es Moderada** para todo el AHHYC "Santa Ana Alta de Cotocollao Etapa I".

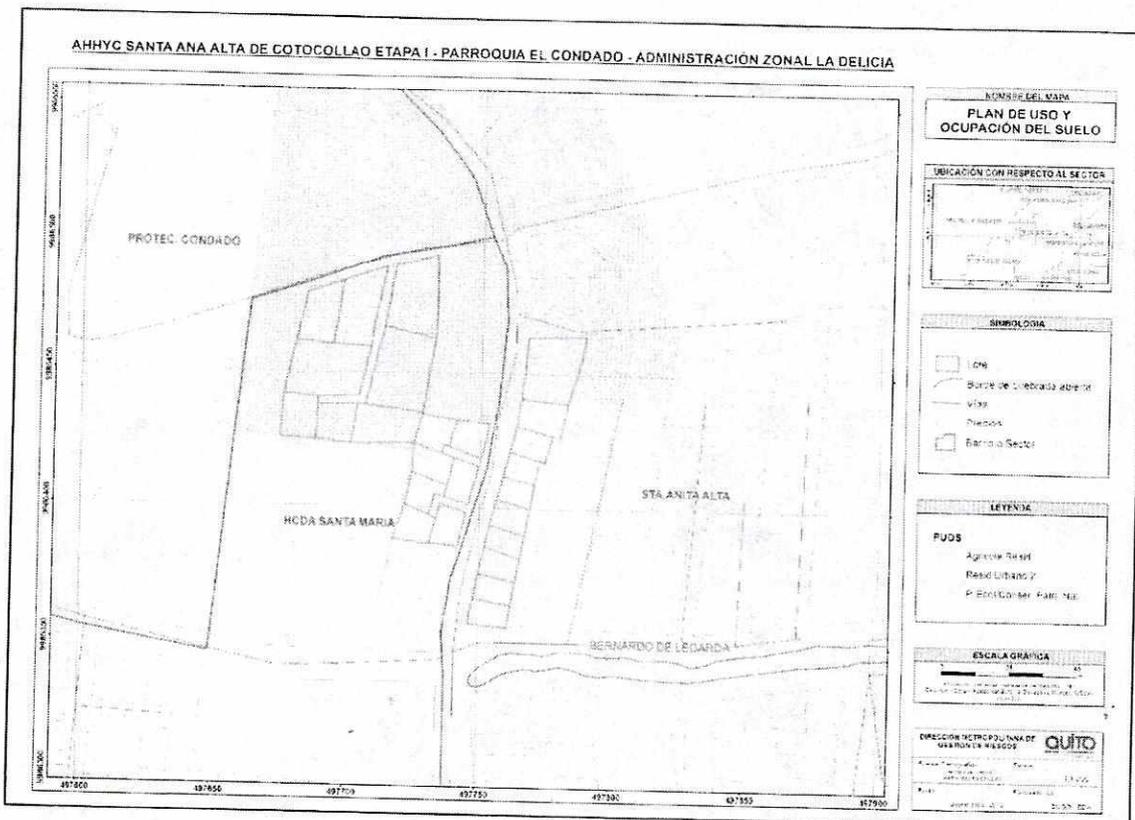
9.1.3 Plan de Uso y Ocupación del Suelo.

| Ítem | Descripción |
|---|--|
| PUOS | Según el Plan de Uso y Ocupación del Suelo del año 2018, el área de Uso Vigente es de tipo Residencial Urbano 2 , para los lotes # 5, 11, 12, 13, 14, 15, 16, 17, 18, 19, 20, 21, 22, 23, 24, 25. Mientras que el resto de lotes se encuentran bajo Agrícola Residencial . |

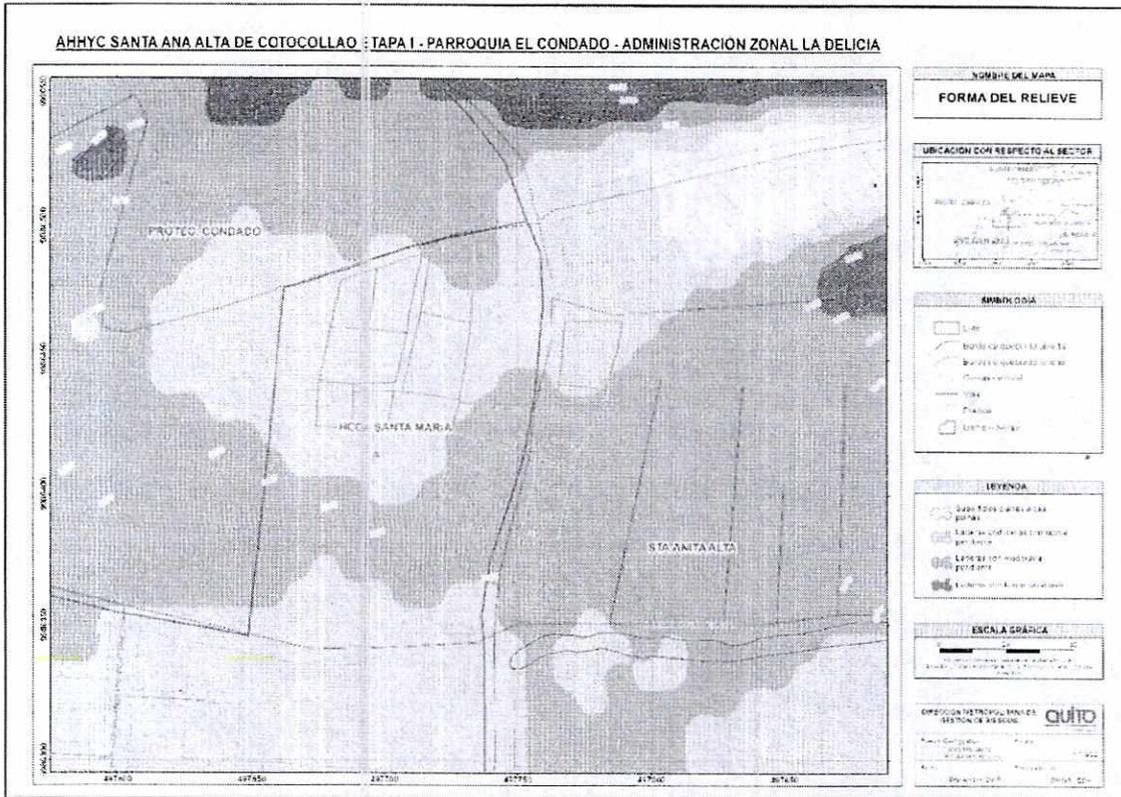
9.1.4 Pendiente

| Otro tipo de información física relevante | El asentamiento se desarrolla sobre una superficie con relieve muy variable, desde laderas ligeramente onduladas hasta terreno con fuerte pendiente (12% - 70%). | | | | |

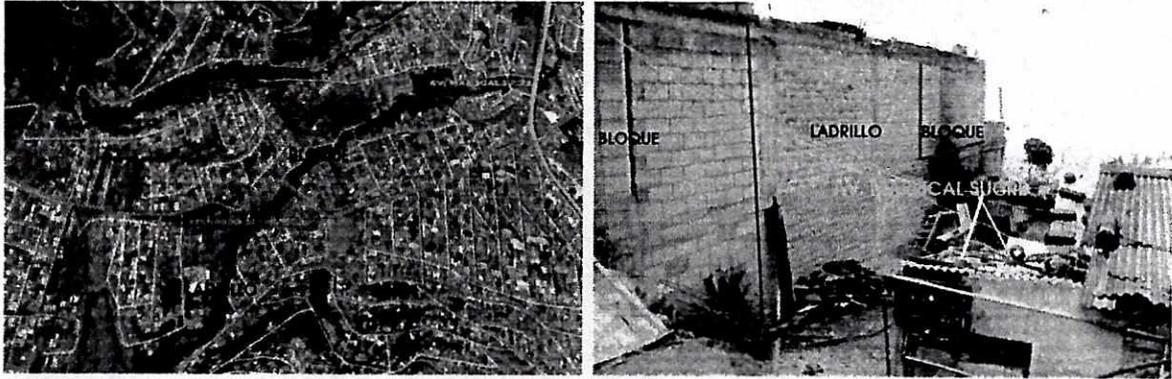
8.1.2 Materiales de las edificaciones de construcción mixta alrededor del area en estudio.

Las viviendas que conforman los macrolotes en estudio no fueron construidas tomando en cuenta parámetros de sismo-resistencia estructural, ni la carga portante del suelo. Ambos factores son muy importantes para reducir posibles daños asociados a amenazas sísmicas y por inestabilidad de terrenos, Así la resistencia sísmica en el sector no está garantizada.

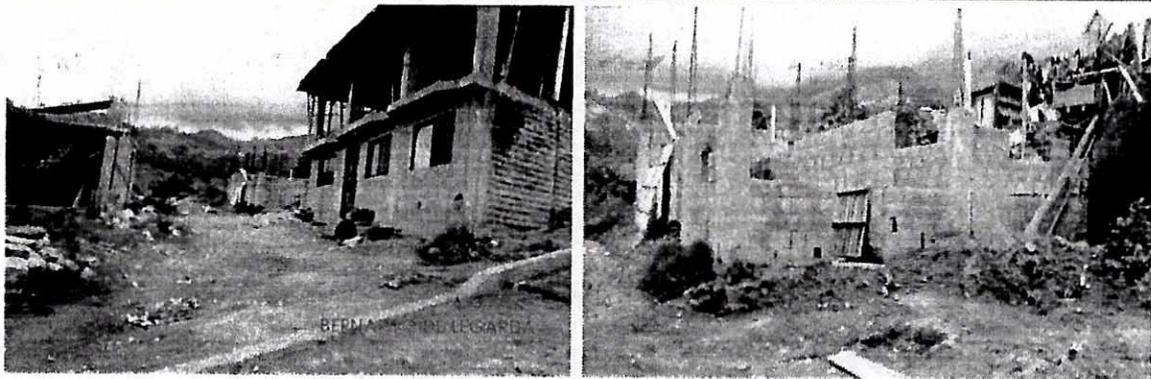
En los macrolotes se evidencio infraestructuras en construcción, en las cuales se observo que no cumplen parámetros o normativas técnicas (construcciones artesanales).
