INFORME SOCIO - ORGANIZATIVO N° 013 – UERB-AZCA-2018
ASENTAMIENTO HUMANO DE HECHO Y CONSOLIDADO DE INTERÉS SOCIAL
DENOMINADO: PROYECTO EL CARMEN 1, A FAVOR DE SUS COPROPIETARIOS.

INFORME TÉCNICO N° 013- UERB-AZCA-2018

INFORME TÉCNICO
Evaluación de Riesgo: Solicitud UERB
Fecha de inspección: 27/10/2018

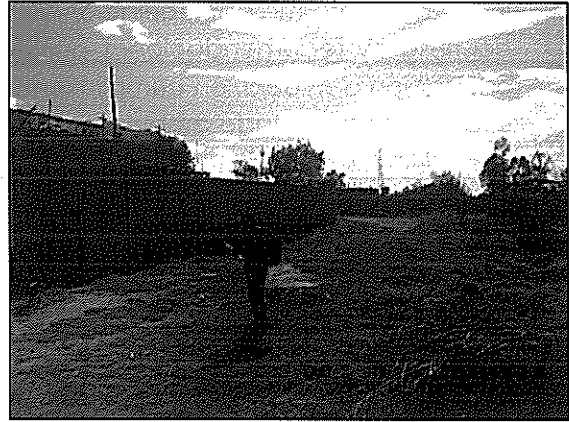
8.1.2 Vías del AHHYC "Proyecto el Carmen 1":

<p>6. Edificaciones de tres plantas, que constan con sistemas de pórticos, losas de entrepiso de hormigón armado, mampostería de bloque fijado con mortero y cubierta con correas de madera y planchas de fibrocemento sujetas con pernos.</p> <p>7. Edificación de tres plantas, que consta con sistemas de pórticos, entrepiso y cubierta con losas de hormigón armado, mampostería de bloque fijado con mortero.</p> <p>8. Estructura denominada galpón, que se constituye a través de elementos metálicos (columnas, vigas), cubierta con cerchas y correas metálicas que soportan planchas de zinc, paredes con planchas de zinc.</p> <p>Adicionalmente en el área en análisis se observaron:</p> <ul style="list-style-type: none"> • Cerramientos con columnas de hormigón armado con mampostería de bloque/ladrillo. • Estructuras de una planta, conformadas con columnas de hormigón armado y sistemas de mampostería de bloque fijado con mortero, cubierta con correas de madera y planchas de fibrocemento, estas estructuras son usadas como bodegas. 										
Uso edificación (vivienda, comercio, industria, educación)	Vivienda.										
Existencia de servicios básicos (sí/no)	<table border="1"> <tr> <td>Energía eléctrica</td> <td>Agua potable</td> <td>Alcantarillado sanitario</td> <td>Alcantarillado Pluvial</td> <td>Telefonía fija</td> </tr> <tr> <td>Sí</td> <td>Sí</td> <td>Sí</td> <td>Sí (Parcial)</td> <td>Sí</td> </tr> </table>	Energía eléctrica	Agua potable	Alcantarillado sanitario	Alcantarillado Pluvial	Telefonía fija	Sí	Sí	Sí	Sí (Parcial)	Sí
Energía eléctrica	Agua potable	Alcantarillado sanitario	Alcantarillado Pluvial	Telefonía fija							
Sí	Sí	Sí	Sí (Parcial)	Sí							
Otro tipo de información física relevante	La calle Oe13 se encuentra adoquinada, con bordillos y sumideros para recolección de aguas lluvias, pero no tiene cunetas; las demás calles del barrio son de tierra afirmada, sin cunetas, ni sumideros y tampoco bordillos.
