Asunto: Respuesta a solicitud de informe de riesgos
 Ref. Oficio No. UERB-1167-2018

INFORME TÉCNICO
Evaluación de Riesgo: Solicitud UERB
Fecha de inspección: 18/09/2018

Coordenadas WGS 84/UTM 17S	Administración Zonal	Parroquia	Nombre del barrio
X: 775873; Y: 9986458 Z: 2389 msnm aprox.	LA DELICIA	EL CONDADO	SANTA ANA ALTA DE COTOCOLLAO ETAPA I

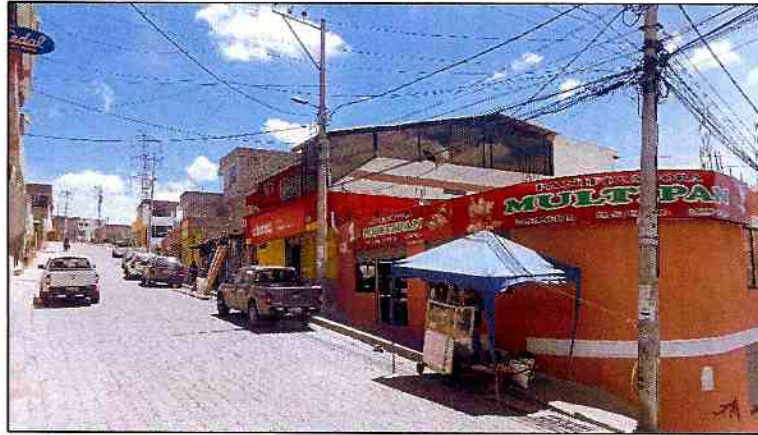
Foto1 Calle Francisco Roman

Sistema Vial: La calle Oe23 Francisco Román se encuentra pavimentada con adoquín, y se aprecia la completa implantación de aceras y bordillos además de elementos del sistema de alcantarillado; la calle transversal N68B Juan Hidalgo se halla en estado de suelo natural su superficie, se observa implantación total de bordillos y parcial de aceras, por lo cual la vulnerabilidad vial es baja en la calle Francisco Román y moderada en la calle Juan Hidalgo.

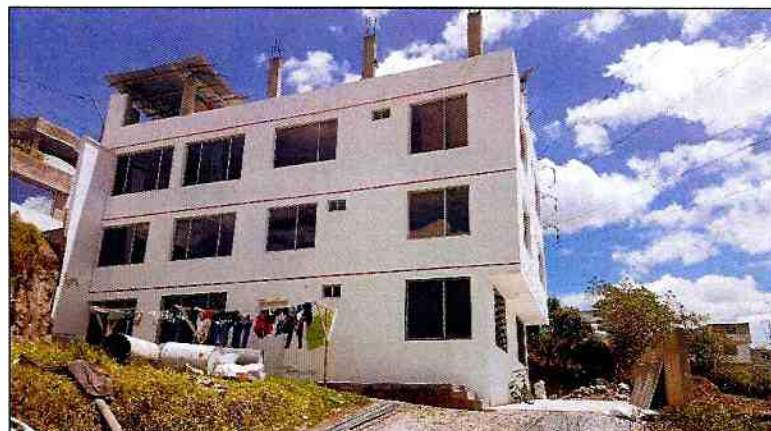
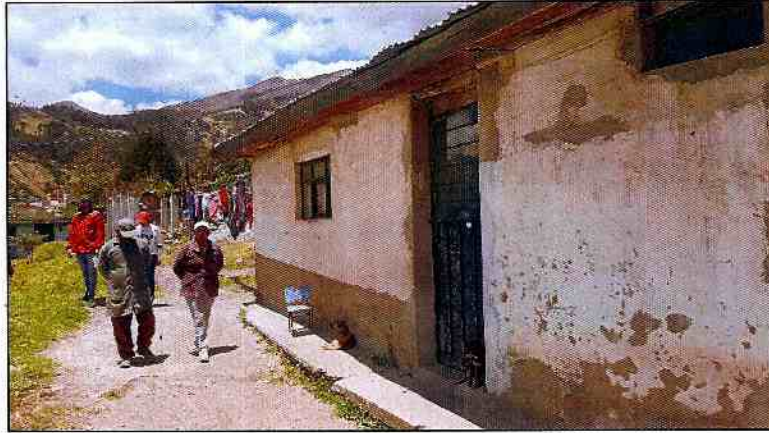
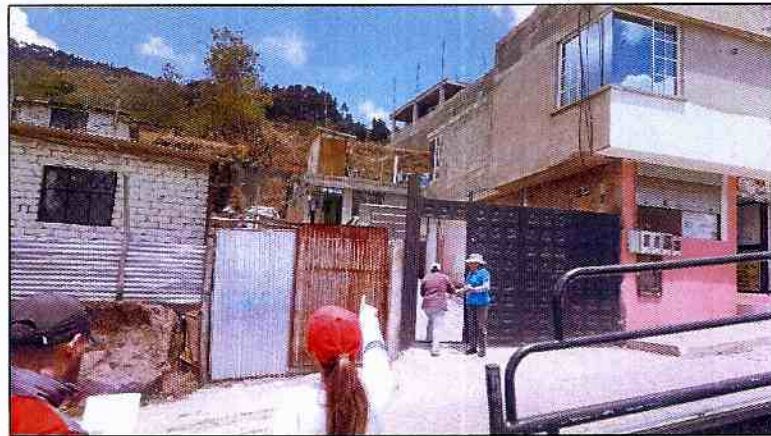
8.1.2 Materiales de las edificaciones construidas en el área en estudio:

- Por eventos sísmicos: Analizando las patologías estructurales, irregularidades en planta y elevación, sistema estructural de las edificaciones, tipo de mampostería, tipo de cubierta, sistemas de entresijos, número de pisos, año de construcción, estado de conservación de la edificación, el suelo sobre el cual está cimentada la estructura; se estableció las tipologías constructivas indicadas en el ítem Tipo de Edificaciones de la Sección 2, corresponde a una vulnerabilidad física como se detalla a continuación:

NIVEL DE VULNERABILIDAD	LOTES
BAJO	1,3,4,10,19
MODERADO	2,6,7,8,11,12,13,16,17,18,20,21,22,23,24,25
ALTO	
MUY ALTO

- Por eventos volcánicos: Analizando el tipo de cubierta, número de pisos, material de paredes, sistema estructural, estado de conservación, año de construcción; las tipologías constructivas indicadas en el ítem Tipo de Edificaciones de la Sección 2, corresponde a una vulnerabilidad física:

NIVEL DE VULNERABILIDAD	LOTES
BAJO	1,4,6,10,11,12,13,19,20,22,23,25
MODERADO	3,24
ALTO	2,7,8,16,17,18,21
MUY ALTO

- Se recomienda que los propietarios y/o poseedores actuales no construyan más viviendas en el macrolote evaluado, ni aumenten pisos sobre las edificaciones existentes, hasta que el proceso de regularización del asentamiento culmine y se determine su normativa de edificabilidad específica que deberá constar en sus respectivos Informes de Regulación Metropolitana, previa emisión de la licencia de construcción de la autoridad competente.

- Posterior a la regularización del AHHC "Santa Ana Alta de Cotacollao Etapa I", las edificaciones en proceso de construcción, aumento en planta o elevación y demás edificaciones dentro del área en análisis, que no dispongan de un diseño estructural o algún tipo de asesoría técnica, los propietarios deberán contratar a un especialista (Ingeniero/a Civil), para que realice evaluaciones estructurales de las viviendas y proponga alternativas de reparación y/o reforzamiento estructural en caso de ameritarlo.
