**ASENTAMIENTO HUMANO DE HECHO Y CONSOLIDADO DE INTERÉS SOCIAL
DENOMINADO:
COMITÉ PRO MEJORAS DEL BARRIO “SANTA TERESITA” (SEGUNDA ETAPA)**

INFORME TÉCNICO N°001 – UERB-AZCA-2016

MUNICIPIO DEL DISTRITO METROPOLITANO DE QUITO
 DIRECCION METROPOLITANA DE CATASTRO
**INFORME TECNICO DEL BORDE SUPERIOR DE QUEBRADA
 (ACCIDENTES GEOGRAFICOS)**

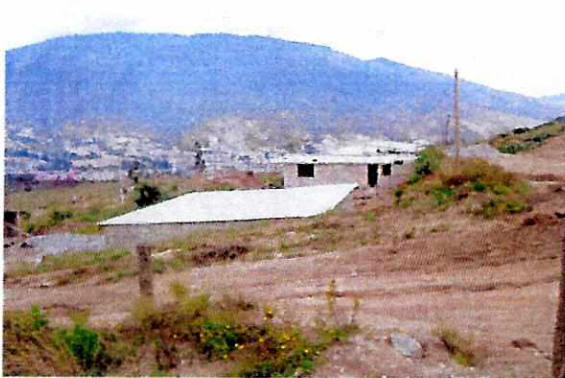
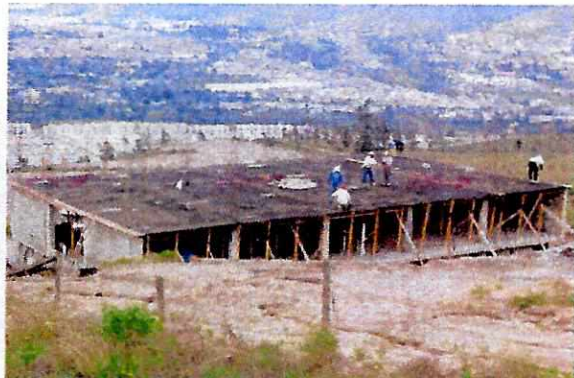
8.1.2 Materiales de las edificaciones construidas alrededor del area en estudio.

Las viviendas que conforman el barrio en estudio no fueron construidas tomando en cuenta parámetros de sismo-resistencia estructural, ni la carga portante del suelo. Ambos factores son muy importantes para reducir posibles daños asociados a amenazas sísmicas y por inestabilidad de terrenos. Así, la resistencia sísmica de las estructuras en las construcciones del sector no está garantizada.
