Asunto: Revisión de informe técnico de mecánica de suelos

### REVISIÓN AL INFORME TÉCNICO DE MECÁNICA DE SUELOS PARA EL PROYECTO "BARRIO SANTA TERESITA (ETAPAS 1 Y 2). CARACTERIZACIÓN DE SUELOS

# INFORME TECNICO DE MECANICA DE SUELOS

BARRIO SANTA TERESITA (ETAPAS 1

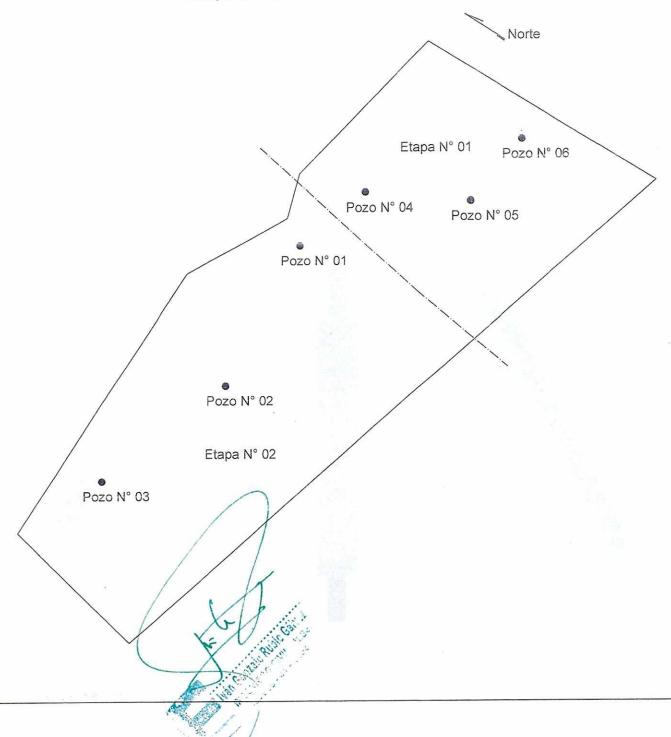
#### UBICACION DE LOS SONDEOS

Proyecto: BARRIO SANTA TERESITA ETAPS 1 y 2

Ensayo: S. P. T.

El trabajo realizado en el campo consistió de seis perforaciones S. P. T., ubicadas conforme se indica en el anexo 1.

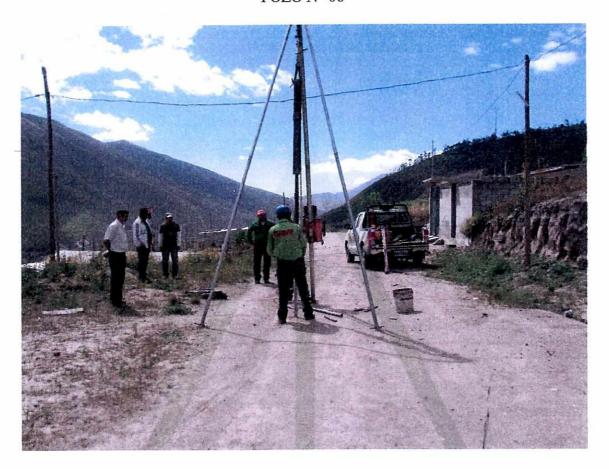
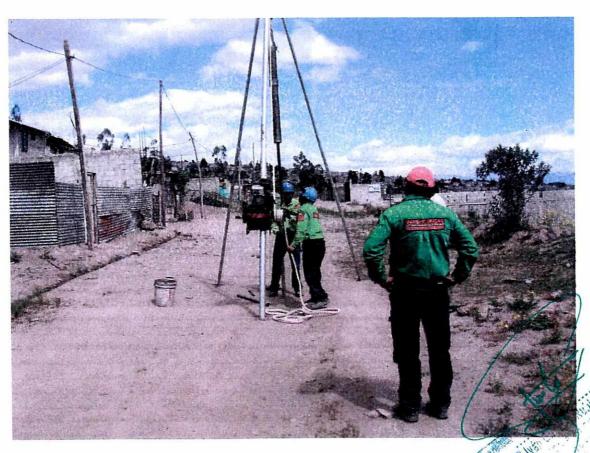
#### POZO Nº 06

El primer y único estrato llega hasta 6.00 m de profundidad, es un limo arenoso, inorgánico de baja compresibilidad, color café claro, plasticidad baja a media, consistencia baja a media y humedad media. El número de golpes en el ensayo de penetración estándar, NSPT varía entre 7 y 46, la humedad entre 18 y 21 %. Clasificación ML. No se detecta presencia de agua de escurrimiento.

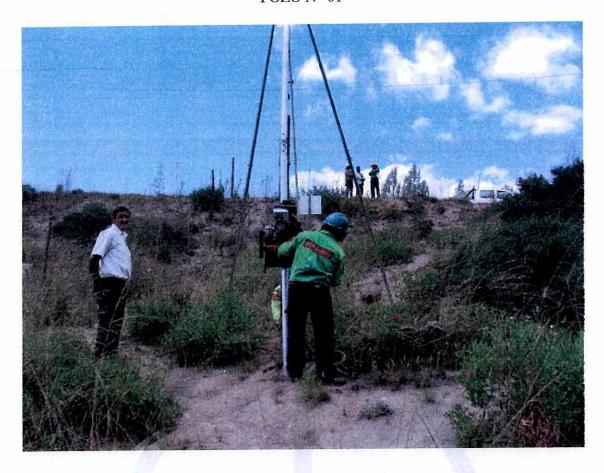
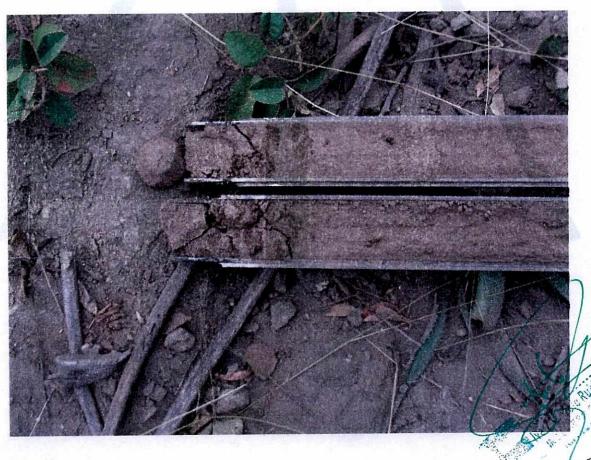
POZO Nº 01

El primer y único estrato llega hasta 6.00 m de profundidad, es un limo arenoso, inorgánico de baja compresibilidad, color café claro, plasticidad baja a media, consistencia baja a media y humedad media. El número de golpes en el ensayo de penetración estándar, NSPT varía entre 8 y 55, la humedad entre 15 y 17 %. Clasificación ML. No se detecta presencia de agua de escurrimiento.

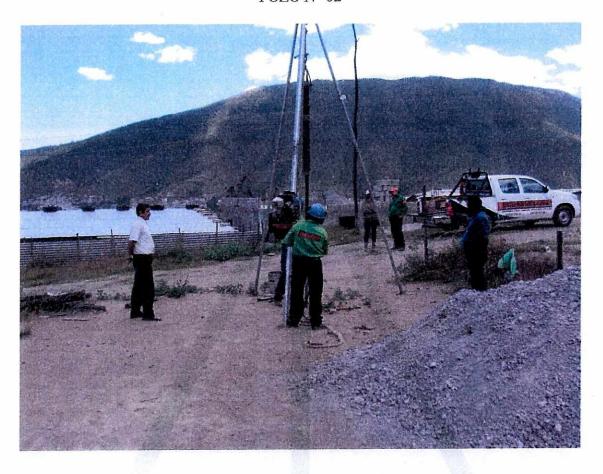
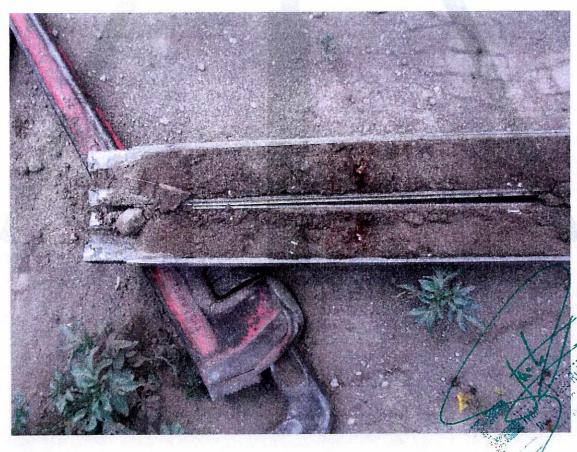
POZO Nº 02

El primer y único estrato llega hasta 6.00 m de profundidad, es un limo arenoso, inorgánico de baja compresibilidad, color café claro, plasticidad baja a media, consistencia baja a media y humedad media. El número de golpes en el ensayo de penetración estándar, NSPT varía entre 6 y 45, la humedad entre 13 y 21 %. Clasificación ML. No se detecta presencia de agua de escurrimiento.

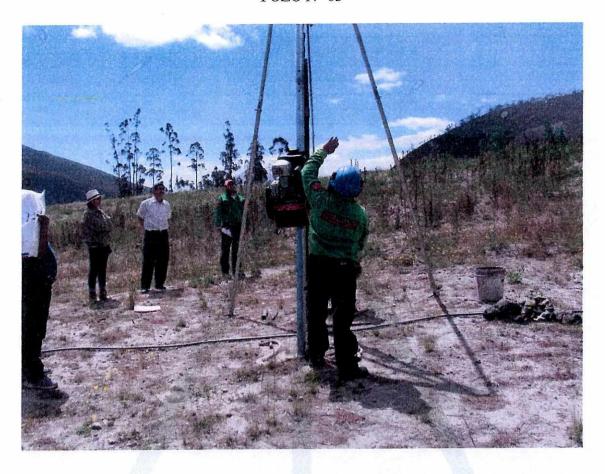
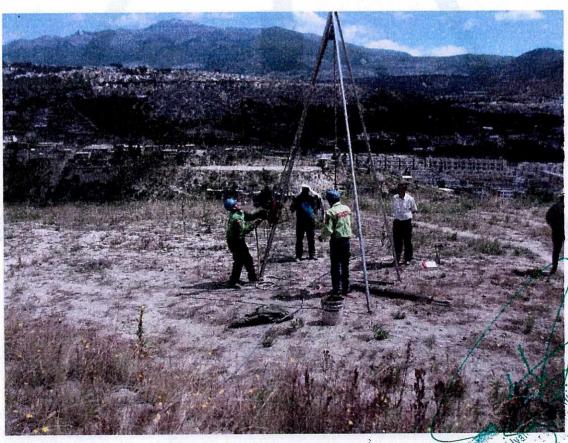
POZO Nº 03

El primer y único estrato llega hasta 6.00 m de profundidad, es un limo arenoso, inorgánico de baja compresibilidad, color café claro, plasticidad baja a media, consistencia baja a media y humedad media. El número de golpes en el ensayo de penetración estándar, NSPT varía entre 6 y 48, la humedad entre 17 y 21 %. Clasificación ML. No se detecta presencia de agua de escurrimiento.

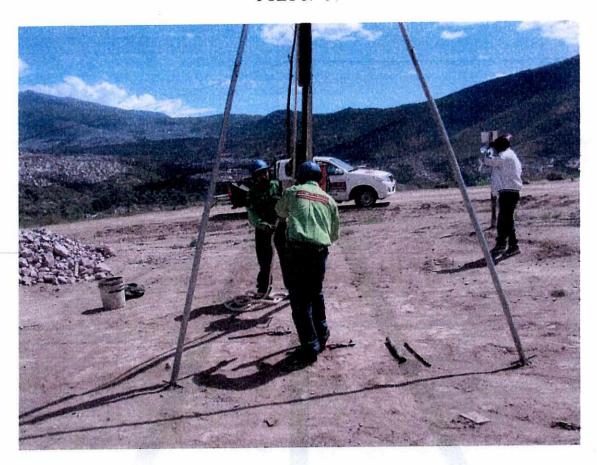
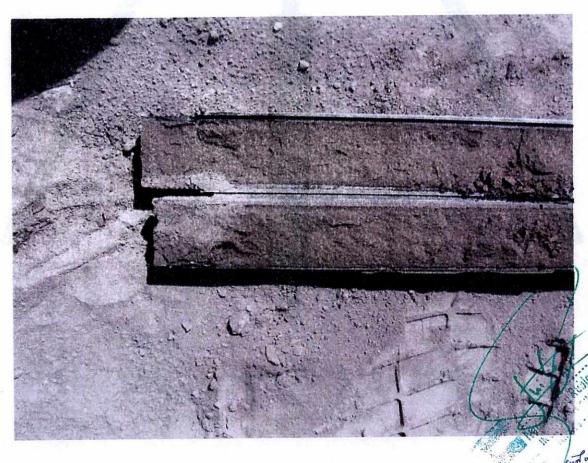
POZO Nº 04

El primer y único estrato llega hasta 6.00 m de profundidad, es un limo arenoso, inorgánico de baja compresibilidad, color café claro, plasticidad baja a media, consistencia baja a media y humedad media. El número de golpes en el ensayo de penetración estándar, NSPT varía entre 9 y 55, la humedad entre 17 y 20 %. Clasificación ML. No se detecta presencia de agua de escurrimiento.

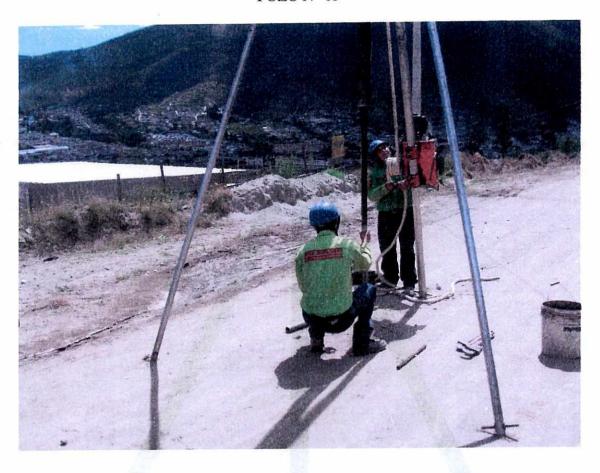
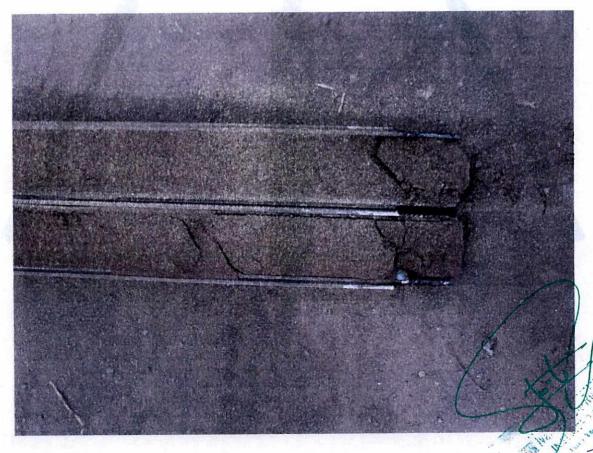
POZO Nº 05

El primer y único estrato llega hasta 6.00 m de profundidad, es un limo arenoso, inorgánico de baja compresibilidad, color café claro, plasticidad baja a media, consistencia baja a media y humedad media. El número de golpes en el ensayo de penetración estándar, NSPT varía entre 12 y 45, la humedad entre 28 y 33 %. Clasificación ML. No se detecta presencia de agua de escurrimiento.
