**INFORME SOCIO - ORGANIZATIVO Nº 011 – UERB-AZCA-2018**  
**ASENTAMIENTO HUMANO DE HECHO Y CONSOLIDADO DE INTERÉS SOCIAL**  
**DENOMINADO: BARRIO "PUNTO LA CAPILLA", A FAVOR DE SUS SOCIOS.**

## INFORME TÉCNICO N° 011- UERB-AZCA-2018

### ASENTAMIENTO HUMANO DE HECHO Y CONSOLIDADO DE INTERÉS SOCIAL DENOMINADO: BARRIO "PUNTO LA CAPILLA", A FAVOR DE SUS COPROPIETARIOS.

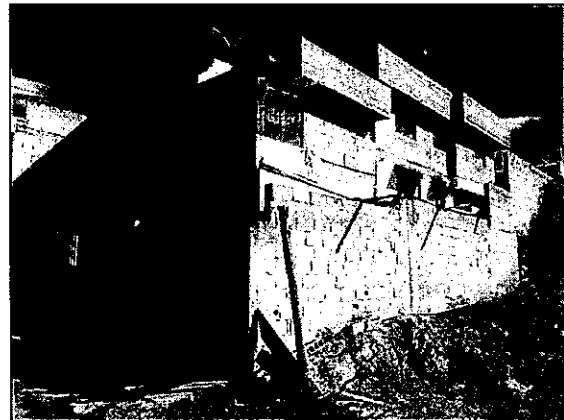
8.1.3 Materiales de las edificaciones construidas en el área en estudio:

- **Riesgo por eventos sísmicos:** de manera general, todo el AHHYC "Punto La Capilla" de la parroquia Calderón presenta condiciones de Riesgo Alto, debido a la informalidad de las construcciones y al estado de conservación de varias viviendas además de la ubicación geográfico con respecto a las fuentes sísmicas (falla de Quito).
