Asunto: Respuesta a solicitud de informe de riesgos
Ref. Oficio No. UERB-01436-2018

INFORME TÉCNICO
Evaluación de Riesgo: Solicitud UERB
Fecha de inspección: 28/11/2018

Asunto: Informe de Nomenclatura AHHC BARRIO "FARSALIA"

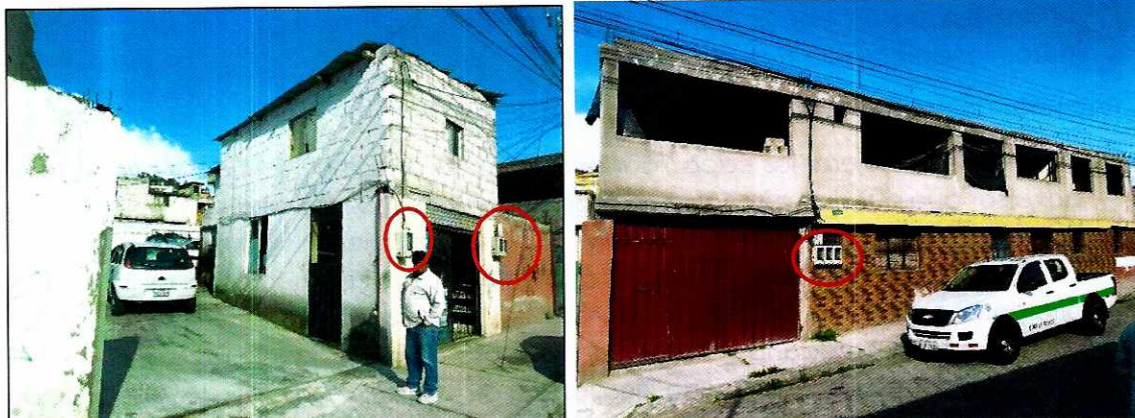
8.1.1 Servicios básicos existentes en el sector.

Estructuras de una planta, conformadas con columnas de hormigón armado y sistemas de mampostería de bloque fijado con mortero, cubierta con correas de madera y planchas de fibrocemento, estas estructuras son usadas como bodegas				
Uso edificación (vivienda, comercio, industria, educación)	Vivienda.				
Existencia de servicios básicos (sí/no)	Energía Eléctrica	Agua potable	Alcantarillado Sanitario	Alcantarillado Pluvial	Telefonía Fija
	Si	Si	Si	Si	Si
Otro tipo de información física relevante	La calle José Félix Barreiro se encuentra asfaltada y con cunetas mientras que la calle De las Frutillas se encuentra adoquinada sin cunetas; las dos vías cuentan con bordillos y sumideros para recolección de aguas lluvias.

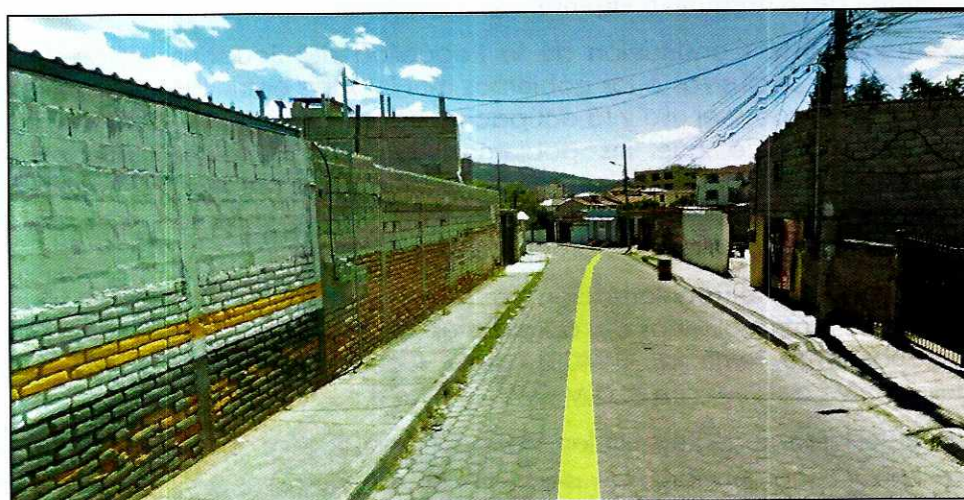
Calle de Las Frutillas

Sistema Vial: La calle José Félix Barreiro al encontrarse asfaltada, con cunetas y la calle De las Frutillas al estar adoquinada, sin cunetas; pero al contar las dos vías con bordillos y sumideros para recolección de aguas lluvias, presentan una vulnerabilidad física baja ante fenómenos de erosión especialmente en temporada de lluvia.

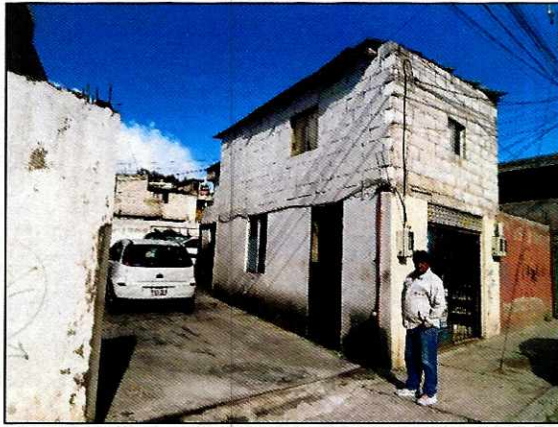
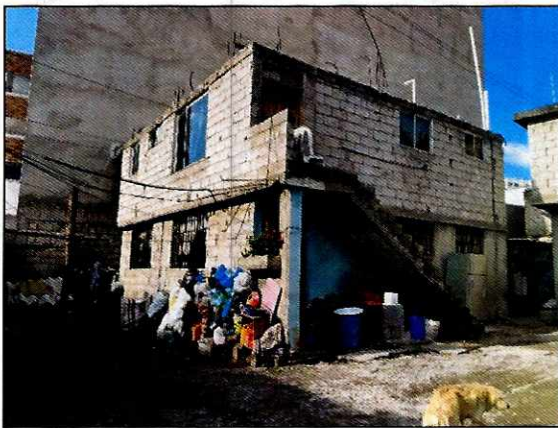
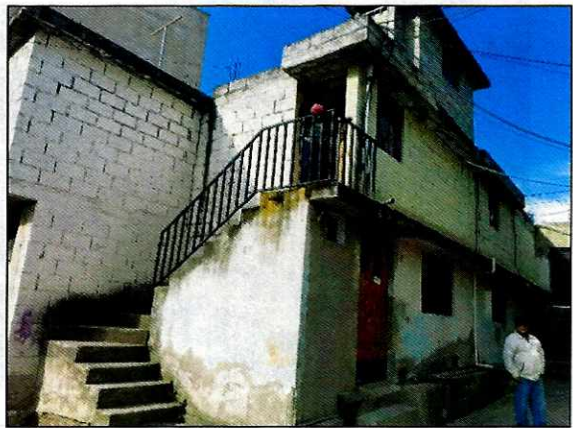
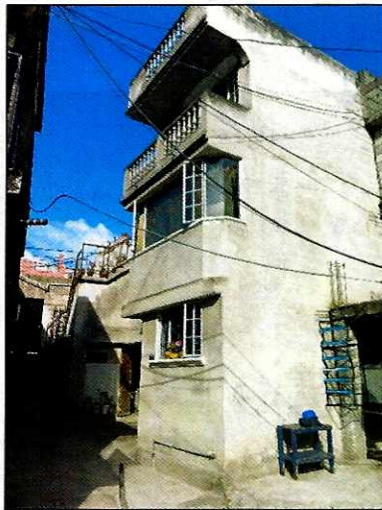
8.1.3 Materiales de las edificaciones construidas en el area de estudio

- Por eventos sísmicos: Analizando las patologías estructurales, irregularidades en planta y elevación, sistema estructural de las edificaciones, tipo de mampostería, tipo de cubierta, sistemas de entrepisos, número de pisos, año de construcción, estado de conservación de la edificación, el suelo sobre el cual está cimentada la estructura; se estableció las tipologías constructivas indicadas en el ítem Tipo de Edificaciones de la Sección 2, corresponde a una vulnerabilidad física como se detalla a continuación:

NIVELES DE VULNERABILIDAD	LOTES
BAJA	5
MODERADA	3, 4, 7, 8, 9
ALTA	1, 2, 6, 10, 11
MUY ALTA

- Se recomienda que los propietarios y/o poseedores actuales de los lotes que conforman el AHHYC "Farsalia" no aumenten pisos sobre las edificaciones existentes, hasta que el proceso de regularización del asentamiento culmine y se determine su normativa de edificabilidad específica que deberá constar en sus respectivos Informes de Regulación Metropolitana, previa emisión de la licencia de construcción de la autoridad competente.

- Posterior a la regularización del AHHYC "Farsalia" las edificaciones en proceso de construcción, aumento en planta o elevación y demás edificaciones dentro del área en análisis, que no dispongan de un diseño estructural o algún tipo de asesoría técnica, los propietarios deberán contratar a un especialista (Ingeniero/a Civil), para que realice evaluaciones estructurales de las viviendas y proponga alternativas de reparación y/o reforzamiento estructural en caso de ameritarlo.
