ASENTAMIENTO HUMANO DE HECHO Y
CONSOLIDADO DE INTÉRÉS SOCIAL
DENOMINADO BARRIO "PRADERAS DE
CASPIGASI SAN JOSÉ", A FAVOR DE SUS
COPROPIETARIOS

Asunto: Alcance y criterio de Informe de Riesgos del AHHYC "Praderas de Caspigasi"

INFORME TÉCNICO
Evaluación de Riesgo: Solicitud UERB
Fecha de inspección: 13/10/2018

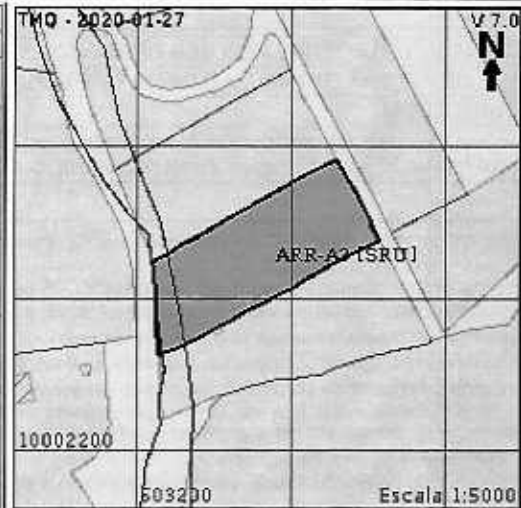
***IMPLANTACIÓN GRÁFICA DEL LOTE**

Área según escritura: 8855.00 m²
 Área gráfica: 8849.93 m²
 Frente total: 121.63 m
 Máximo ETAM permitido: 7.50 % = 664.12 m² [SRU]
 Zona Metropolitana: LA DELICIA
 Parroquia: SAN ANTONIO
 Barrio/Sector: CASPIGASI
 Dependencia administrativa: Administración Zonal la Delicia
 Aplica a incremento de pisos:

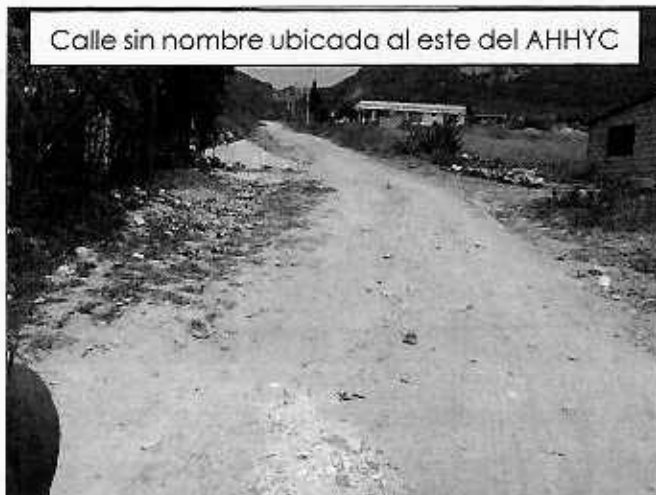
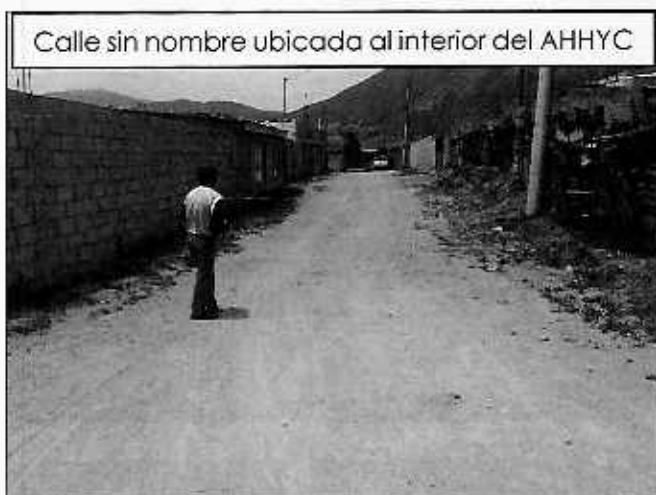
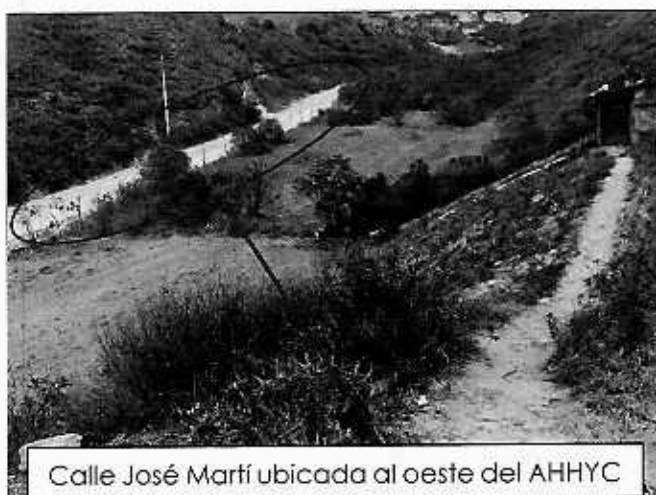
8.1.1 Vías del AHHYC "Praderas de Caspigasi":

Sistema Vial: Las calles S/N ubicadas al este y en el interior del AHHYC, así como la calle José Martí (oeste del AHHYC), son de tierra afirmada, sin cunetas, ni sumideros y tampoco bordillos; adicionalmente de acuerdo a la geodatabase disponible en esta Dirección, la calle José Martí se encuentra sobre una quebrada rellena, por lo expuesto las vías presentarían una vulnerabilidad física muy alta ante fenómenos de erosión especialmente en temporada de lluvia.

- Se recomienda que mediante mingas comunitarias se implemente sistemas de conducción de escorrentía (agua lluvia) en el pasaje de tierra afirmada para prevenir la erosión del suelo y arrastre de material que pueda afectar a viviendas y asentamientos humanos ubicados alrededor del área verde (quebrada rellena).

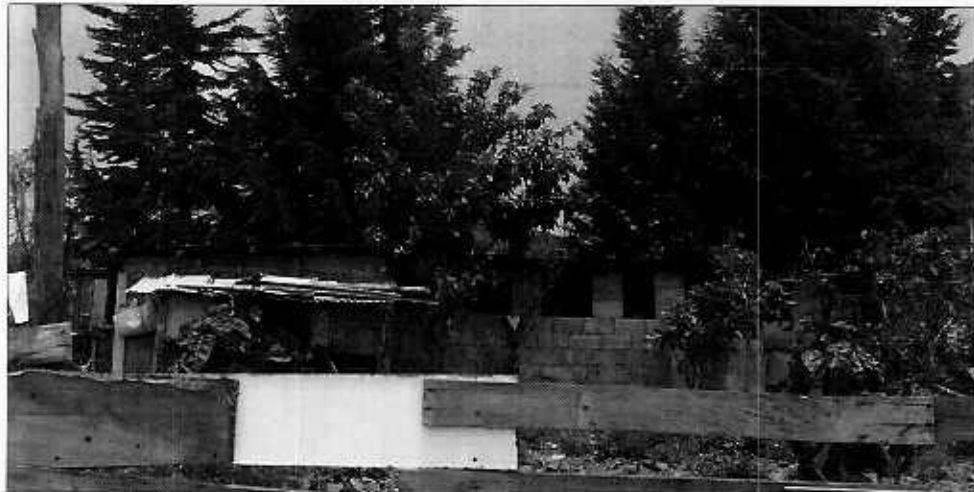
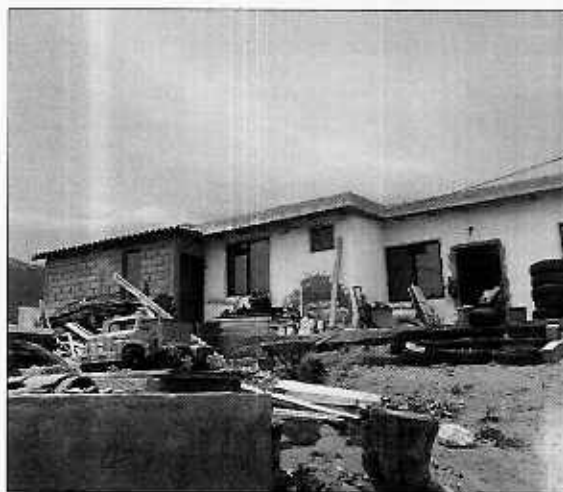
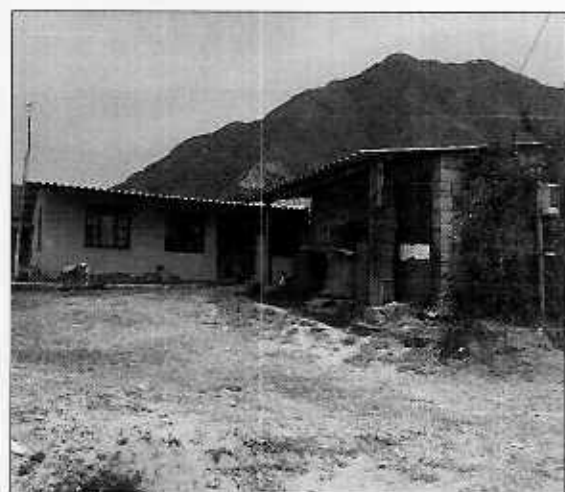
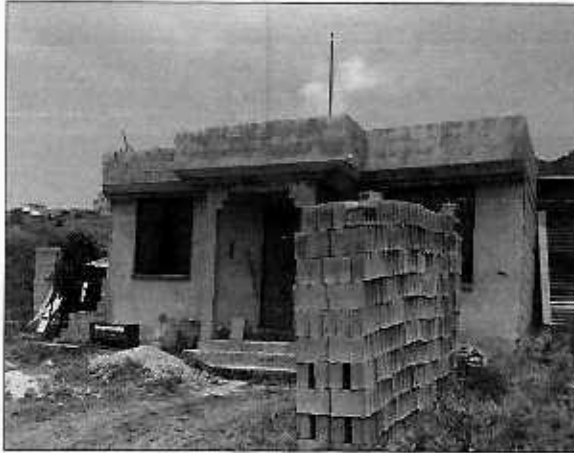
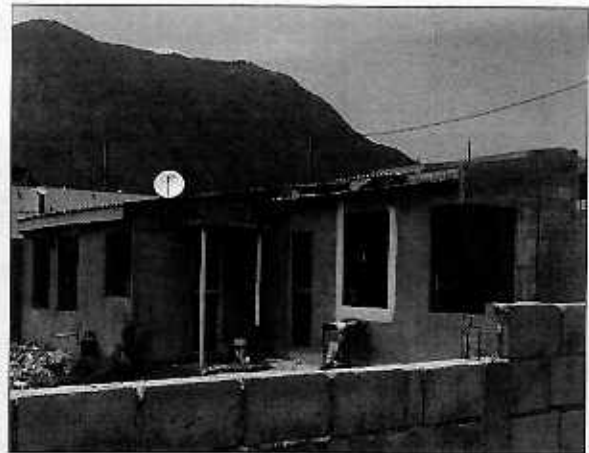
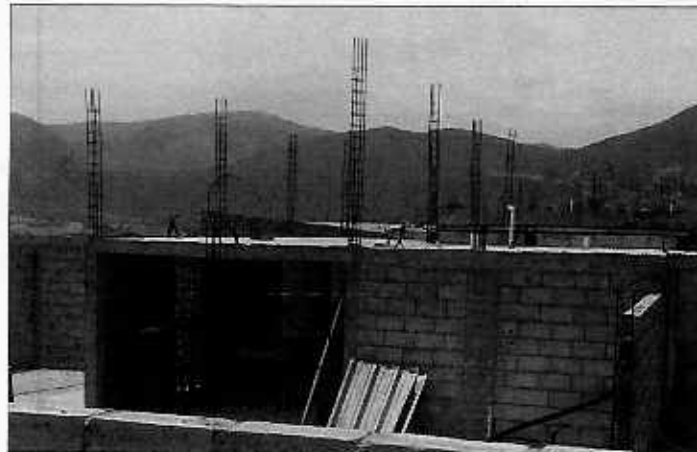
8.1.3 Materiales de las edificaciones construidas en el área en estudio:

- Por movimientos en masas: Considerando principalmente la exposición de las edificaciones ante movimientos en masa, además el sistema estructural, tipo de material de la mampostería, tipo de cubierta, número de pisos, año de construcción, estado de conservación de la edificación, se determina lo siguiente:

- Por eventos sísmicos: Analizando las patologías estructurales, irregularidades en planta y elevación, sistema estructural de las edificaciones, tipo de mampostería, tipo de cubierta, sistemas de entrepisos, número de pisos, año de construcción, estado de conservación de la edificación, el suelo sobre el cual está cimentada la estructura; se estableció para la tipología constructiva indicada en el ítem Tipo de Edificaciones de la Sección 2, corresponde a una vulnerabilidad física como se detalla a continuación:

- Por eventos volcánicos: Analizando el tipo de cubierta, número de pisos, material de paredes, sistema estructural, estado de conservación, año de construcción; la tipología constructiva indicada en el ítem Tipo de Edificaciones de la Sección 2, corresponde a una vulnerabilidad física:

- Se recomienda que los propietarios y/o poseionarios actuales no construyan más viviendas en el macrolote evaluado, ni aumenten pisos sobre las edificaciones existentes, hasta que el proceso de regularización del asentamiento culmine y se determine su normativa de edificabilidad específica que deberá constar en sus respectivos Informes de Regulación Metropolitana, previa emisión de la licencia de construcción de la autoridad competente.
