**INFORME SOCIO - ORGANIZATIVO
 N° 001 - UERB-OC-2016**

INFORME TÉCNICO CABIDAS, LINDEROS, COORDENADAS No 028- GCBIS 2016
ASENTAMIENTO HUMANO DE HECHO Y CONSOLIDADO "LAS PALMERAS I ETAPA"

- AHHYC Las Palmeras Macrolote 1 y 2

INFORME TÉCNICO
 Evaluación de Riesgo: Solicitud UERB
 Fecha de Inspección: 09/06/2016

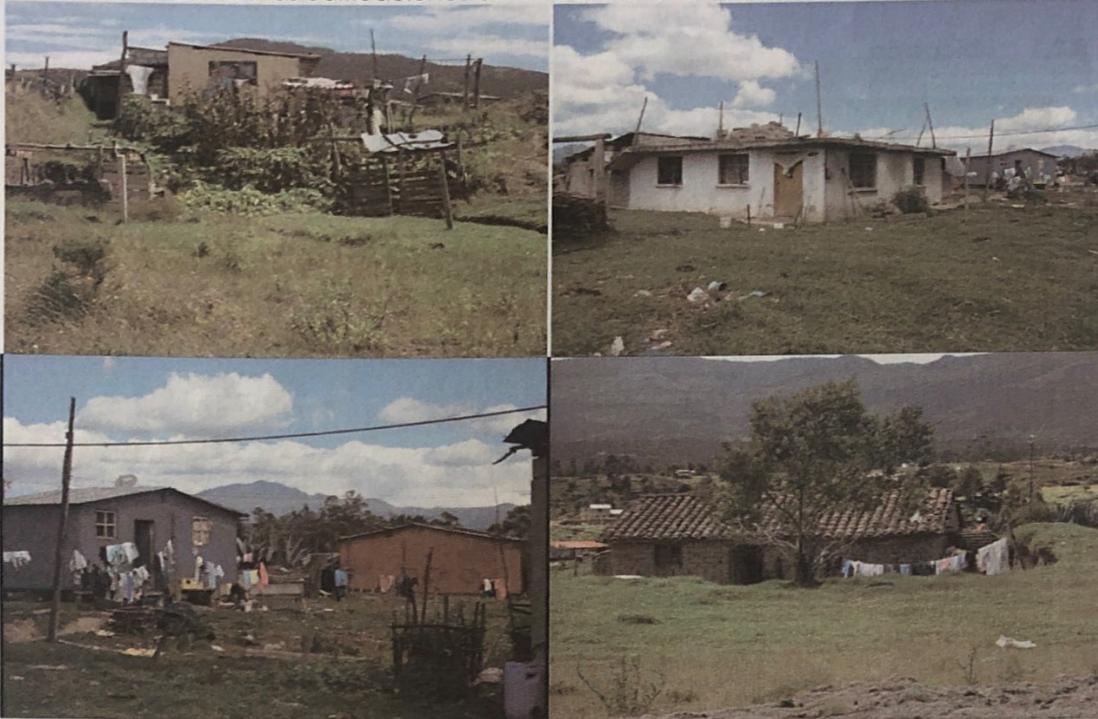
8.1.2 Materiales de las edificaciones construidas alrededor del area en estudio.

Estado de la edificación	<table border="1"> <thead> <tr> <th>Muy bueno (%)</th> <th>Buena (%)</th> <th>Regular (%)</th> <th>Mala (%)</th> </tr> </thead> <tbody> <tr> <td></td> <td align="center">25</td> <td align="center">60</td> <td align="center">15</td> </tr> </tbody> </table>	Muy bueno (%)	Buena (%)	Regular (%)	Mala (%)		25	60	15
Muy bueno (%)	Buena (%)	Regular (%)	Mala (%)						
	25	60	15						
Materiales predominantes de la edificación	<table border="1"> <thead> <tr> <th>Piso-entrepiso (sistema estructural)</th> <th>Paredes</th> <th>Cubierta</th> </tr> </thead> <tbody> <tr> <td>Cimientos hormigón Columnas de varilla y recubiertas con cemento</td> <td>Bloque, ladrillo, adobe y cerramientos de madera</td> <td>Losa, eternit, teja y zinc.</td> </tr> </tbody> </table>	Piso-entrepiso (sistema estructural)	Paredes	Cubierta	Cimientos hormigón Columnas de varilla y recubiertas con cemento	Bloque, ladrillo, adobe y cerramientos de madera	Losa, eternit, teja y zinc.

Piso-entrepiso (sistema estructural)	Paredes	Cubierta						
Cimientos hormigón Columnas de varilla y recubiertas con cemento	Bloque, ladrillo, adobe y cerramientos de madera	Losa, eternit, teja y zinc.

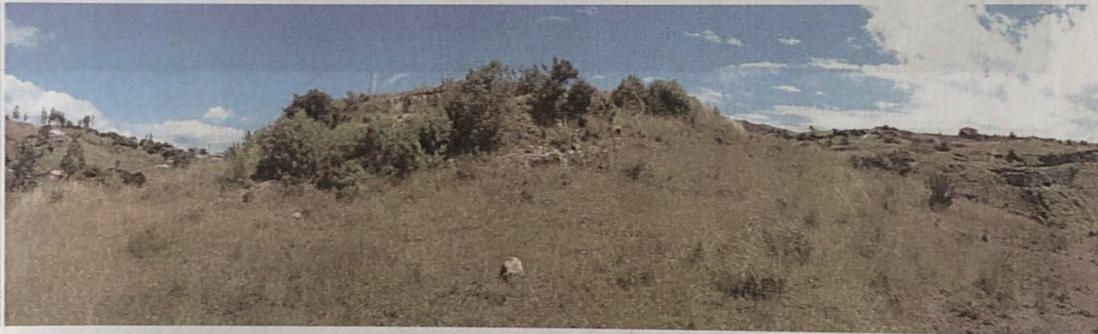
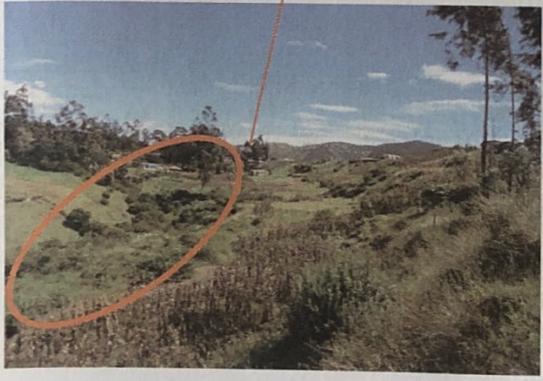
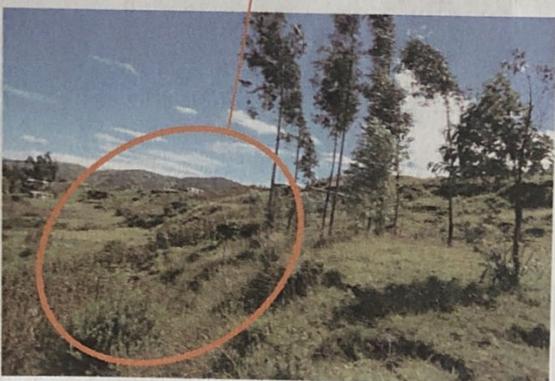
8.1.3 Pendiente del sector y uso del suelo (construcción y cortes del terreno)

Límite de la Quebrada de la Quesera

Área de cultivo de ciclo corto

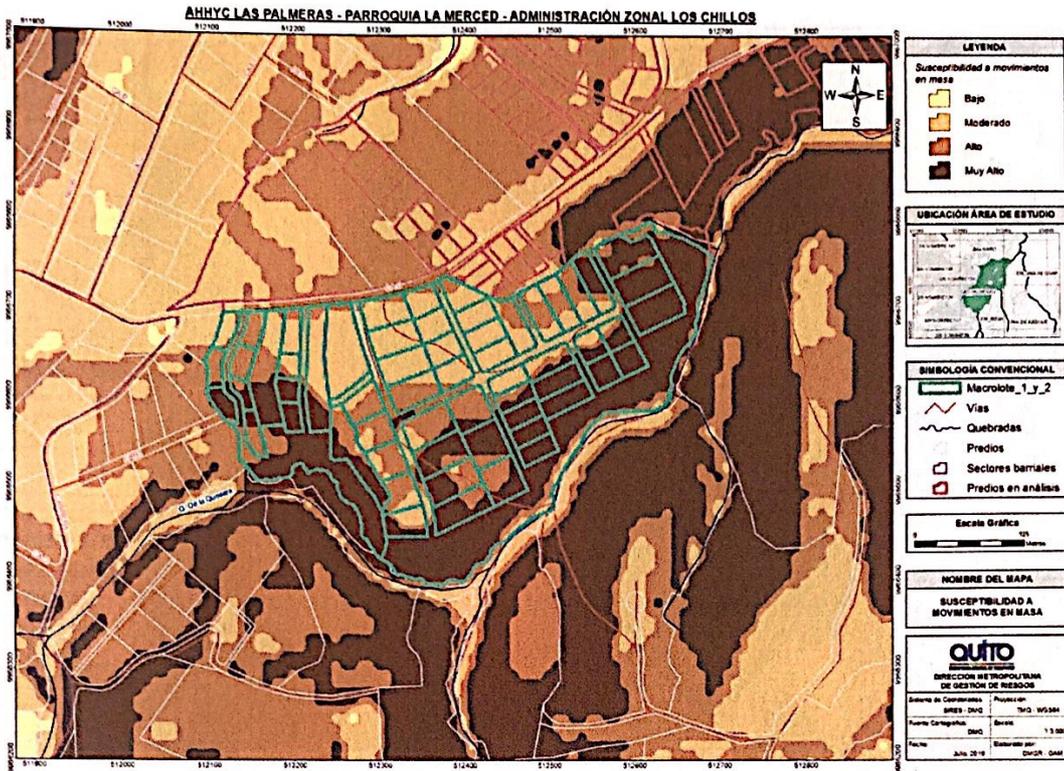
8.2.2 Susceptibilidad a Movimientos en Masa

Según la cobertura disponible en la DMGR, el sector barrial evaluado se ubica sobre una zona que presenta un valor de **susceptibilidad de movimientos en masa Moderado (60%), Alto (10%) y Muy Alto (30%)** distribuido por toda la zona de estudio. Así mismo, la estabilidad geomorfológica que presenta es **Medianamente Favorable (60%), Poco Favorable (10%) y Desfavorable (30%)** de acuerdo a lo cartografiado hasta el momento en esta zona del DMQ.

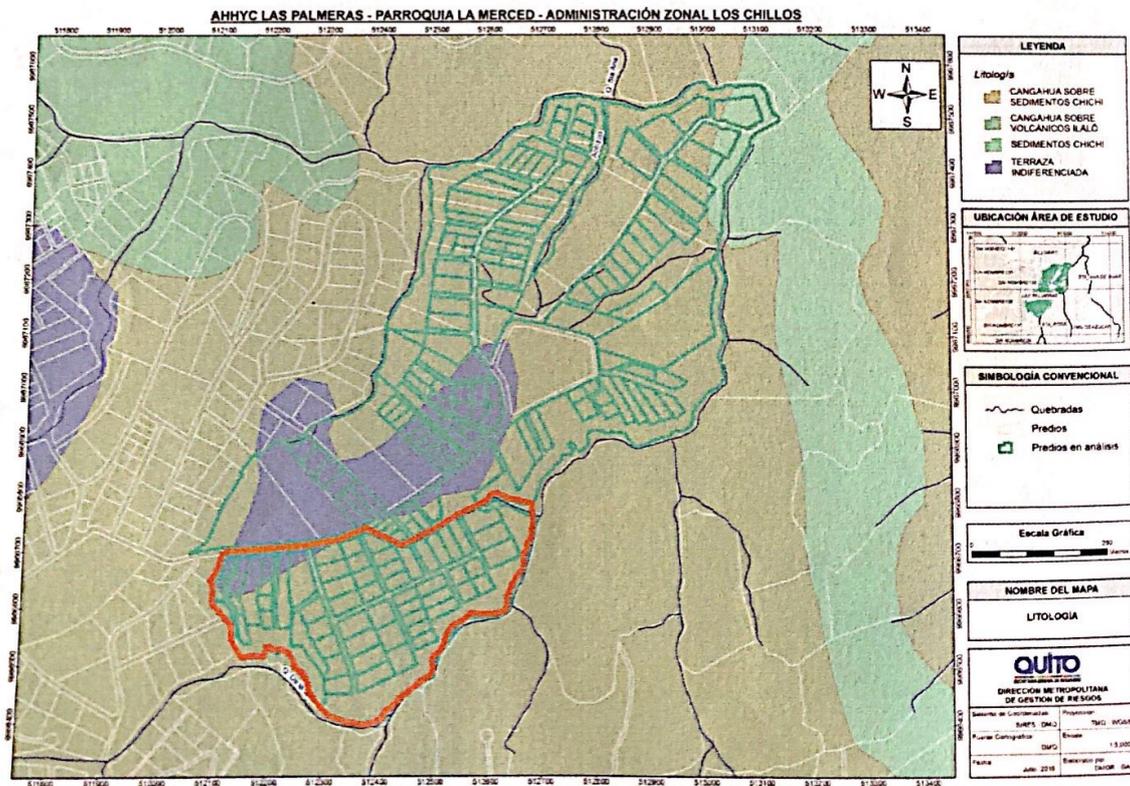
8.2.5 Litología

La litología superficial (algunos metros de profundidad) presente en el sector corresponde a capas de Cangahua intercalada con niveles de ceniza y un depósito antiguo de brecha volcánica (lahar) proveniente del volcán Cotopaxi. Aunque no afloran en la superficie, se presume que a mayor profundidad existen depósitos volcánicos que se originaron en otros centros eruptivos (p.ej. Pasochoa, Sincholhua). La Cangahua presenta generalmente buenas características geomecánicas, lo cual favorece la estabilidad en taludes y laderas en condiciones drenadas y no drenadas; sin embargo, si se modifica su geometría sin una evaluación técnica se generan condiciones de inestabilidad, sobre todo en temporada de lluvias provocando saturación e incremento de la presión de poros, lo cual puede desencadenar movimientos en masa.
