**ASENTAMIENTO HUMANO DE HECHO Y CONSOLIDADO DE INTERÉS SOCIAL  
DENOMINADO: BARRIO DE LA CRUZ A FAVOR DE SUS COPROPIETARIOS**

## INFORME TÉCNICO N° 001- UERB-AZCA-2017 BARRIO DE LA CRUZ

**INFORME TÉCNICO**  
Evaluación de Riesgo: Solicitud UERB  
Fecha de inspección: 14/03/2017

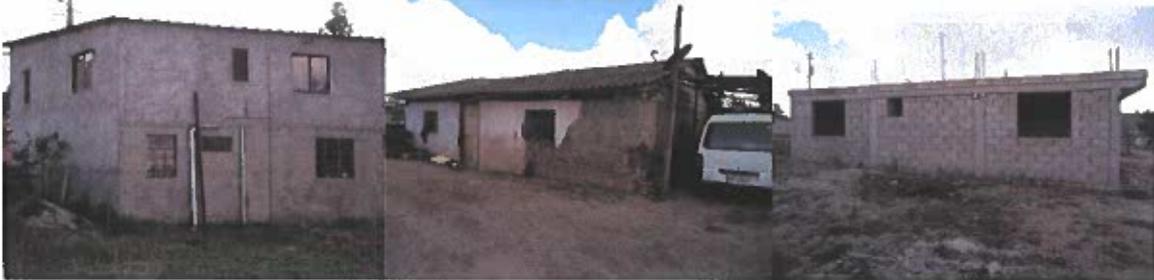
Se visualizó que las edificaciones no disponen de un estudio de suelos, diseño arquitectónico, diseño estructural, además son construidas sin supervisión técnica por lo que presentan varias patologías estructurales.								
Estado de la edificación	<table border="1" style="width: 100%; text-align: center;"> <thead> <tr> <th>Muy bueno (%)</th> <th>Bueno (%)</th> <th>Regular (%)</th> <th>Malo (%)</th> </tr> </thead> <tbody> <tr> <td>0</td> <td>5</td> <td>75</td> <td>20</td> </tr> </tbody> </table>	Muy bueno (%)	Bueno (%)	Regular (%)	Malo (%)	0	5	75	20
Muy bueno (%)	Bueno (%)	Regular (%)	Malo (%)						
0	5	75	20						
Materiales predominantes de la edificación	<table border="1" style="width: 100%;"> <thead> <tr> <th>Piso-entrepiso (sistema estructural)</th> <th>Paredes</th> <th>Cubierta</th> </tr> </thead> <tbody> <tr> <td>Cimientos: Debido a que las edificaciones se encuentran construidas el tipo de cimentación no se pudo identificar ya que se encuentran bajo tierra. Columnas-Vigas: Acero de refuerzo</td> <td>Mampostería de bloque, ladrillo y con cerramiento del mismo material.</td> <td>Planchas de fibrocemento o zinc, con correas de madera ó perfiles metálicos.</td> </tr> </tbody> </table>	Piso-entrepiso (sistema estructural)	Paredes	Cubierta	Cimientos: Debido a que las edificaciones se encuentran construidas el tipo de cimentación no se pudo identificar ya que se encuentran bajo tierra. Columnas-Vigas: Acero de refuerzo	Mampostería de bloque, ladrillo y con cerramiento del mismo material.	Planchas de fibrocemento o zinc, con correas de madera ó perfiles metálicos.

Materiales de las edificaciones construidas alrededor del area en estudio.
