INFORME SOCIO - ORGANIZATIVO
 N° 0008 - UERB-OC-2018

INFORME TÉCNICO
Evaluación de Riesgo: Solicitud UERB
Fecha de inspección: 07/08/2018

Dirección	Condición del barrio		Solicitud (Ref. Oficio)	Ticket N°
Referencia Redondel Vía a Pintag, acceder por la calle Las Margaritas	Regular		OF. No.UERB-785-2018	2018-088791
	Irregular			
	En proceso de regularización	X		
Datos del área evaluada	Propietario: Asentamiento humano de hecho y consolidado "Santa Rosa Sector Las Margaritas" Clave catastral: 22824 05 003 Clave predial: 5023857

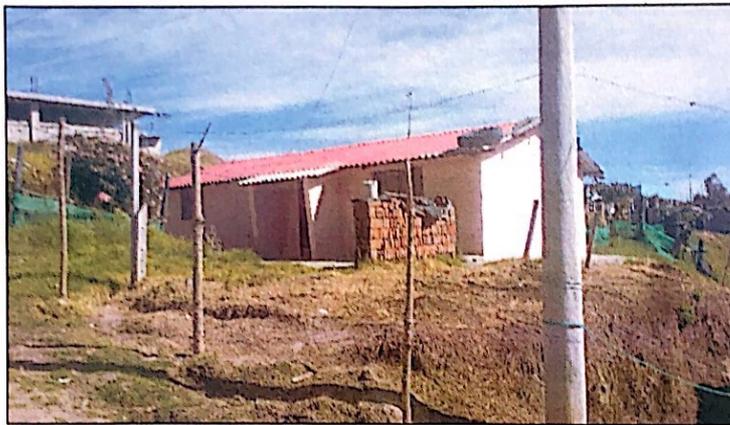
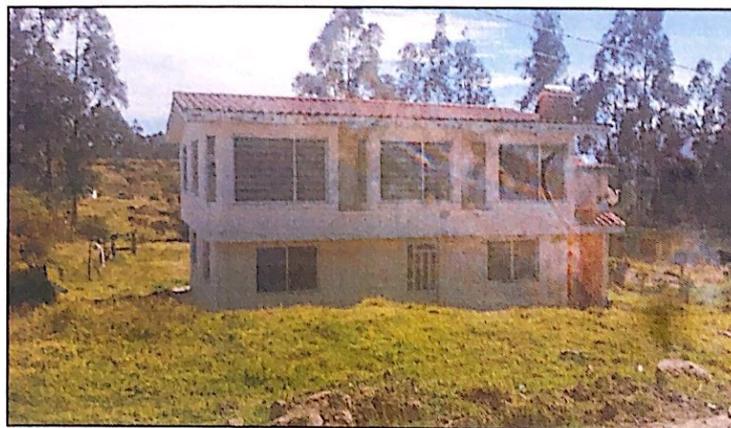
8.1.2 Materiales de las edificaciones construidas en el área en estudio:

Número de Edificaciones	12 lotes con edificaciones, representando una consolidación del 92.31 %
Tipos edificación : Casa/edificio de departamentos/Med iagua (Construcción Informal)/Otro (especificar)	<p>Al tratarse de una inspección visual, no se realizó ninguna prueba de tipo exploratorio, ni de remoción de materiales, sino de la evaluación de las edificaciones observadas exteriormente a los elementos estructurales y no estructurales, así como de los materiales de construcción.</p> <p>Las tipologías de las edificaciones existentes en el área de análisis son las siguientes:</p> <ol style="list-style-type: none"> Edificaciones de una planta, constituidas por un sistema de mampostería simple de adobe, la cubierta está compuesta por vigas de madera y planchas de zinc /fibrocemento. Edificaciones de una planta, conformadas con sistemas de pórticos (vigas, columnas) de hormigón armado, cubierta compuesta por vigas de madera y planchas de zinc /fibrocemento, y mampostería de bloque fijado con mortero (arena, cemento, agua). Edificaciones de una planta, formadas con sistemas de pórticos (vigas, columnas) de hormigón armado, cubierta de hormigón armado, mampostería de bloque fijado con mortero. <p>Edificaciones de dos plantas, formadas con sistemas de pórticos (vigas, columnas) de hormigón armado, cubierta y entrepiso de hormigón armado, mampostería de bloque fijado con mortero.</p>

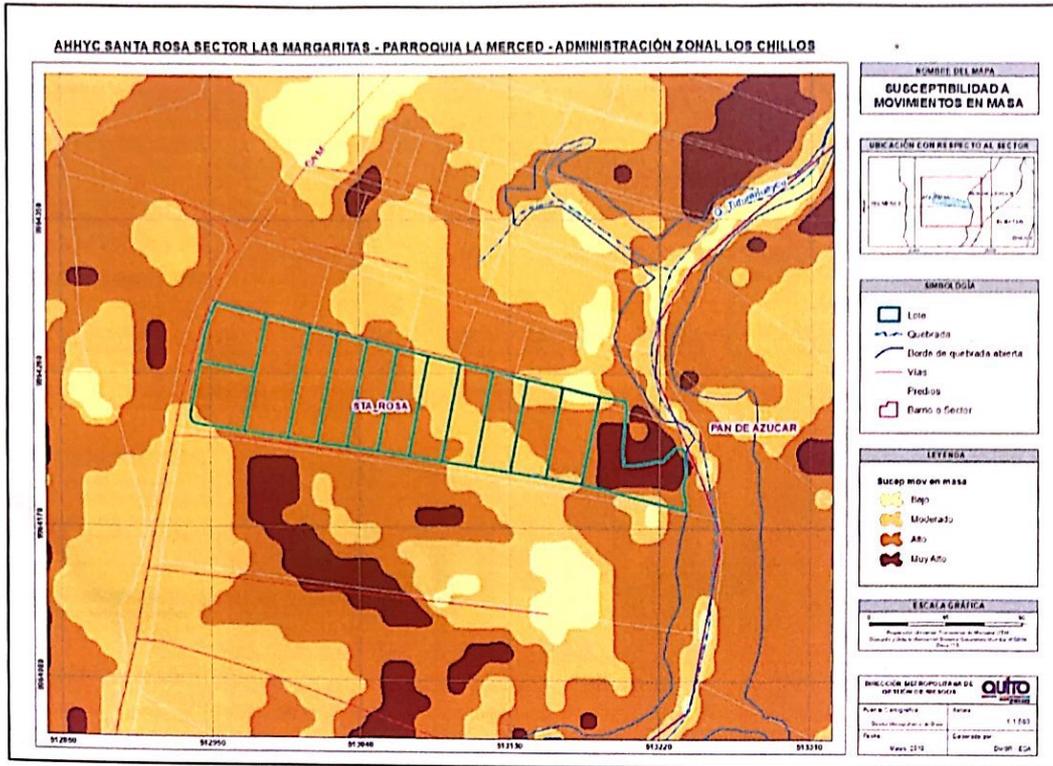
9.1.2 Susceptibilidad a Movimientos en Masa.

Según la cartografía temática disponible en la DMGR, el sector barrial evaluado se ubica sobre una zona de Moderada susceptibilidad ante movimientos en masa (de tipo deslizamiento o caída de bloques/rocas) en su totalidad. Con esta información se considera que la **Amenaza por Movimientos en Masa es Moderada**, en el AHHYC "Santa Rosa sector Las Margaritas".

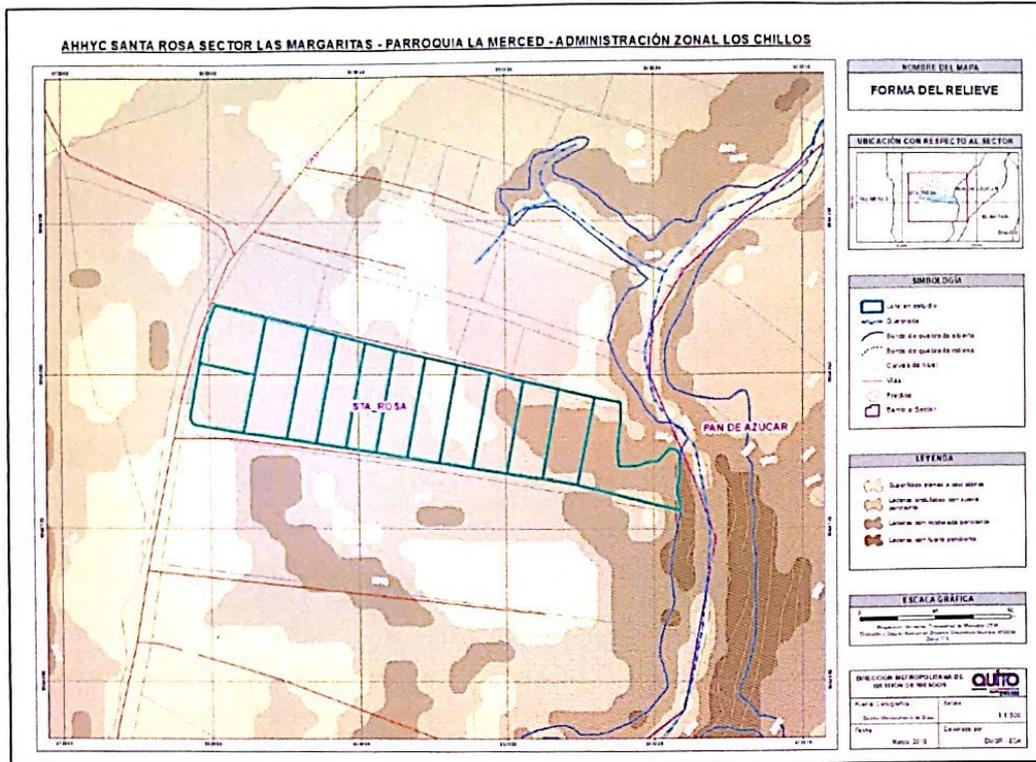
9.1.4 Pendiente

Localmente se reconocen en el AHHYC "Santa Rosa sector Las Margaritas" pendientes bajas a excepción del extremo oriental (lote 13) donde se tienen pendientes moderadas en las laderas que descienden hacia las quebradas existentes en el sector, predominantemente se encuentra cubiertas por materiales volcánicos de tipo Cangahua con intercalaciones de lapilli y cubiertas por suelo orgánico.
