INFORME TÉCNICO

**ASENTAMIENTO HUMANO DE HECHO Y CONSOLIDADO DE INTERÉS SOCIAL DENOMINADO
"REINA DEL CISNE"**

**INFORME TÉCNICO EN RESPUESTA A LAS OBSERVACIONES PLANTEADAS POR EL CONCEJO
METROPOLITANO EN PRIMER DEBATE**

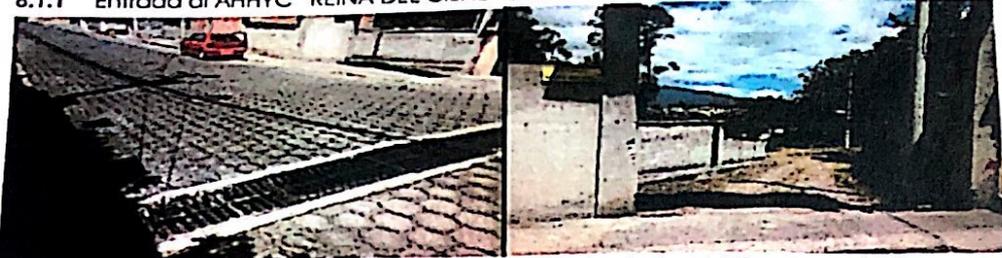
8.1.1 Entrada al AHHYC "REINA DEL CISNE" de la Parroquia Conocoto.

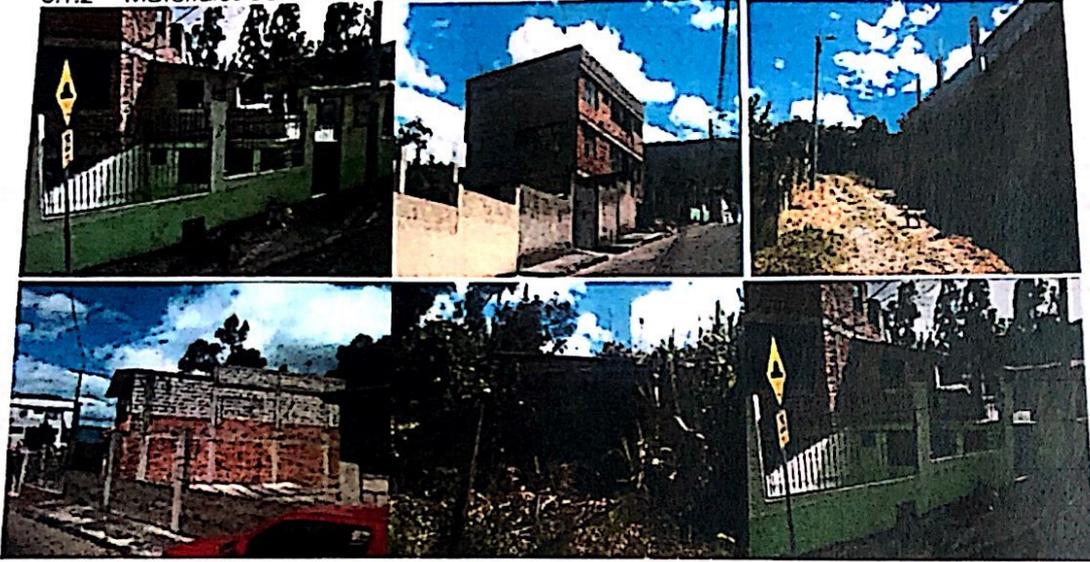
Se presume que las viviendas que conforman el barrio en estudio no fueron construidas tomando en cuenta parámetros de sismo-resistencia estructural, ni la carga portante del suelo. Ambos factores son muy importantes para reducir posibles daños asociados a amenazas sísmicas y por inestabilidad de terrenos. Así la resistencia sísmica en el sector no está garantizada.

8.1.2 Materiales de las edificaciones construidas alrededor del área en estudio.

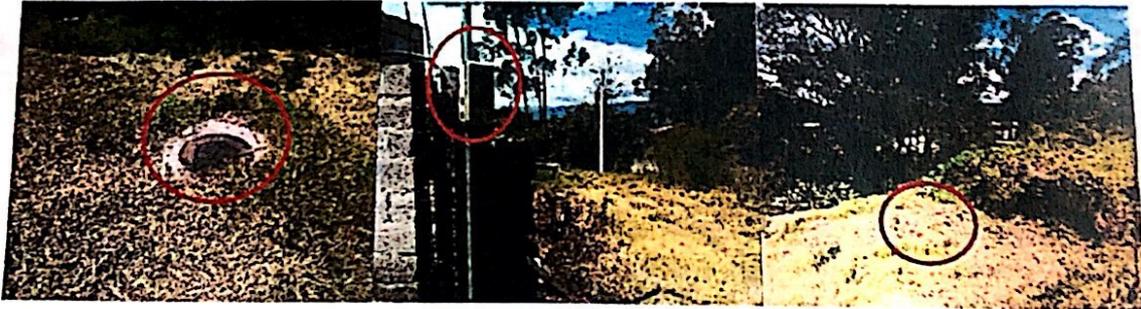
- > Litología: cangagua sobre depósitos coluviales.
- > Cobertura de suelo: Viviendas, pasto propios del sector.
- > Drenajes: Dentro del sector en análisis, se visualizó en la calle principal tiene obras para el manejo de escorrentías de agua lluvia, y en los pasajes no se evidencian surcos ni drenajes, se presume que en temporada de lluvias el agua se infiltra y también desciende a favor de la pendiente hacia la quebrada.

8.1.3 Servicios básicos en el sector existentes.

- Posterior a la regularización del AHHYC y con trazado vial aprobado la EPMAPS podrá concluir el sistema de alcantarillado pluvial que evite la erosión del suelo por ser una zona que presenta una pequeña inclinación, de esta forma mejorar las condiciones de vida de la población mediante los servicios descritos. Acciones que restringirán la erosión del suelo en época de lluvia ya que esta recorre a favor de la pendiente generando infiltración al terreno.

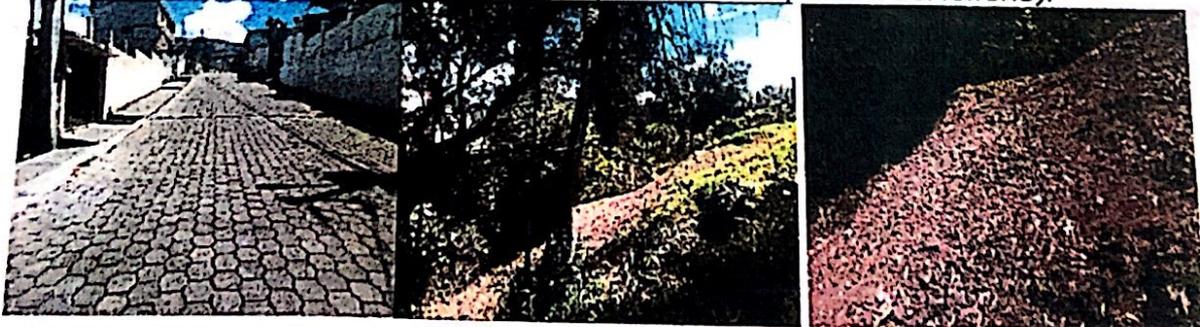
8.1.4 Pendiente del sector y uso del suelo (construcción y cortes del terreno).

- *Se dispone que a través de mingas comunitarias implementen cunetas que permita un mejor manejo de escorrentías superficiales para asegurar la estabilidad de taludes que se generaron por cortes al terreno para la apertura de calles, pasajes y edificaciones y que al momento de la visita se encontraban sin ninguna protección.*

- Se recomienda respetar el borde superior de quebrada previamente aprobado por Avalúos y Catastros en el documento "Guía Nro. 304 de 2001-10-18" así como la participación comunitaria en el mantenimiento del mismo, sobre todo en temporada de lluvias ya que es un factor detonante para la erosión de suelo, infiltración de agua pudiendo generar fenómenos de remoción en masa.
