Asunto: Informe Nomenclatura AHHC "Reina del Cisne"

INFORME SOCIO - ORGANIZATIVO  
N° 010-UERB-OC-2017

INFORME TÉCNICO N° 05-UERB-OC-2017

**INFORME TÉCNICO**  
Evaluación de Riesgo: Solicitud UERB  
Fecha de inspección: 30/06/2017

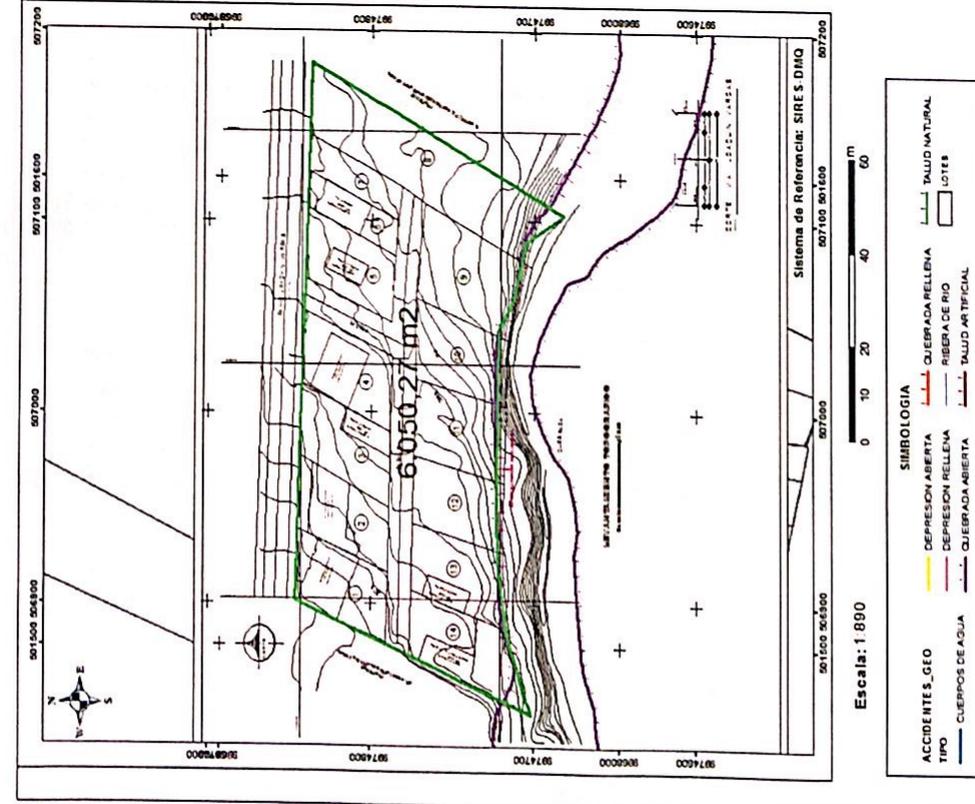
MUNICIPIO DEL DISTRITO METROPOLITANO DE QUITO  
DIRECCIÓN METROPOLITANA DE CATASTRO  
INFORME TÉCNICO DE ACCIDENTES GEOGRÁFICOS

DATOS TÉCNICOS	
ANGULO DE INCLINACIÓN / PENDIENTE	OBSERVACIÓN
58° (CINCUENTA Y OCHO GRADOS)	
Quebrada (B)	X
Abierta	
Rellena	
Talud (T)	
Natural	
Artificial	
Depresión (D)	
Abierta	
Rellena	
Ribera de Río	
Ribera de Río	
Cuerpo de Agua	
Laguna	
Embalse	
Cuenca Hidrográfica	
Acuíferos	
Otros

**CRITERIO TÉCNICO**  
 RESTITUCIÓN FOTOGRAFICA 2001  
 PROYECTO 2014 RESTITUCION BORDES DE QUEBRADA  
 LEVANTAMIENTO TOPOGRAFICO

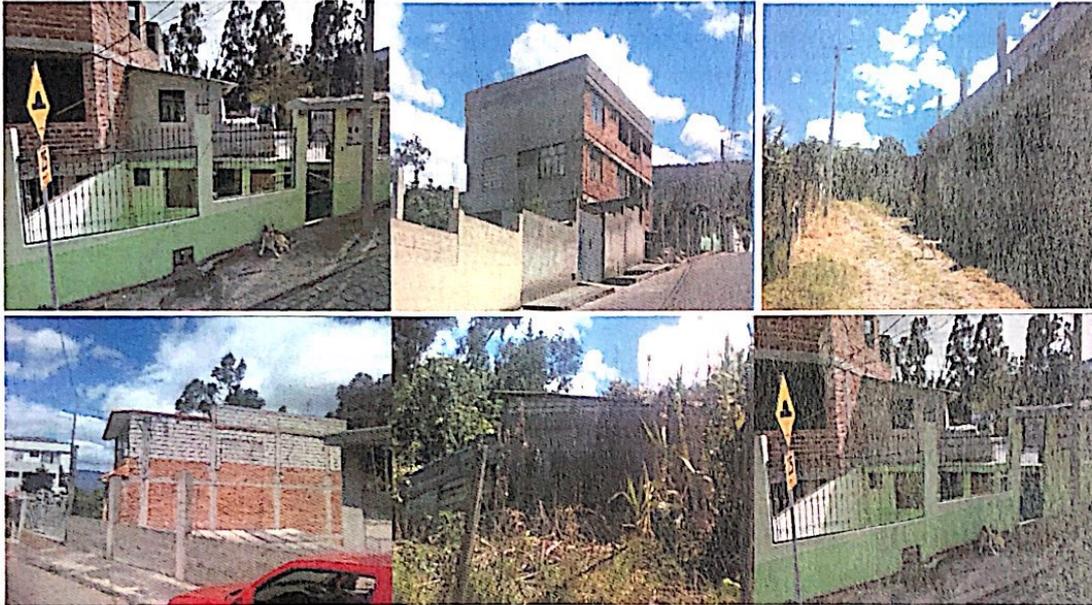
**8.1.2 Materiales de las edificaciones construidas alrededor del área en estudio.**

Se presume que las viviendas que conforman el barrio en estudio no fueron construidas tomando en cuenta parámetros de sismo-resistencia estructural, ni la carga portante del suelo. Ambos factores son muy importantes para reducir posibles daños asociados a amenazas sísmicas y por inestabilidad de terrenos. Así la resistencia sísmica en el sector no está garantizada.

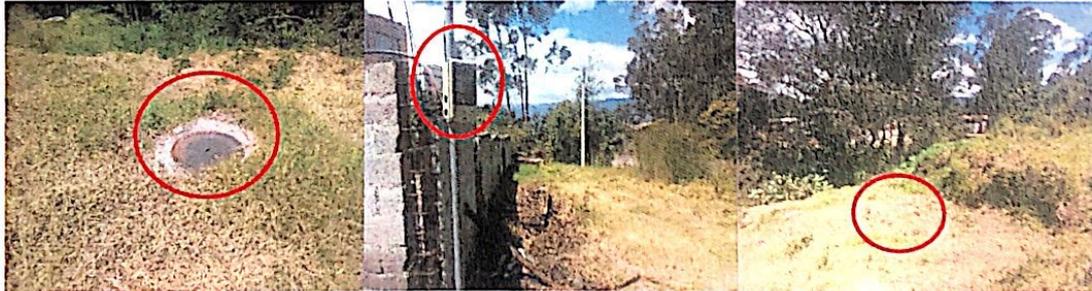
**8.1.3 Servicios básicos en el sector existentes.**

- > Litología: cangagua sobre depósitos coluviales.
- > Cobertura de suelo: Viviendas, pasto propios del sector.
- > Drenajes: Dentro del sector en análisis, se visualizó en la calle principal tiene obras para el manejo de escorrentías de agua lluvia, y en los pasajes no se evidencian surcos ni drenajes, se presume que en temporada de lluvias el agua se infiltra y también desciende a favor de la pendiente hacia la quebrada.

- Posterior a la regularización del AHHYC y con trazado vial aprobado la EPMAPS podrá concluir el sistema de alcantarillado pluvial que evite la erosión del suelo por ser una zona que presenta una pequeña inclinación, de esta forma mejorar las condiciones de vida de la población mediante los servicios descritos. Acciones que restringirán la erosión del suelo en época de lluvia ya que esta recorre a favor de la pendiente generando infiltración al terreno.
