INFORME SOCIO - ORGANIZATIVO
N° 00015 - UERB-OC-2015

INFORME TÉCNICO N° 07-UERB-OC-2015

INFORME TÉCNICO CABIDAS, LINDEROS, COORDENADAS				No 046-GCBIS 2015		
ASENTAMIENTO HUMANO DE HECHO Y CONSOLIDADO "SENDEROS DEL VALLE"						
1.- DATOS DEL TRÁMITE:						
PROCEDENCIA				DESTINO		
REMITIDO POR	FECHA INGRESO	TICKET GDOC	No OFICIO	REMITIDO A	No OFICIO	FECHA
Unidad Especial Regula Tu Barrio	24/09/2015	2015-159434	URB-765-2015	Unidad Especial Regula Tu Barrio del MDMQ	385-GCBIS-2015	18/11/2015

INFORME TÉCNICO
Evaluación de Riesgo: Solicitud UERB
Fecha de inspección: 29/09/2015

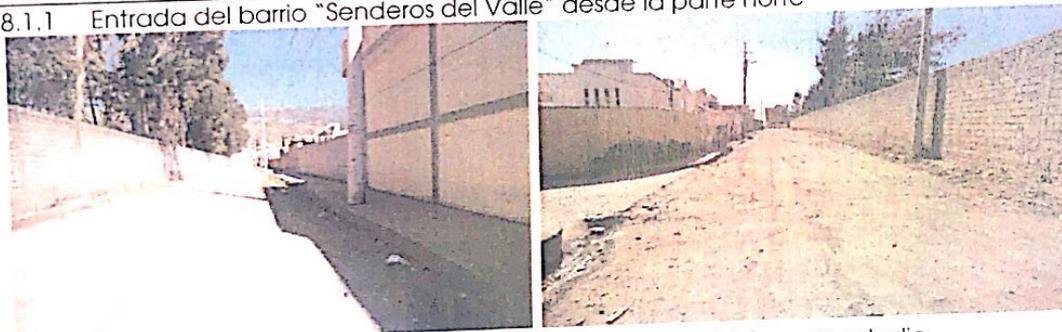
8.1.1 Entrada del barrio "Senderos del Valle" desde la parte norte

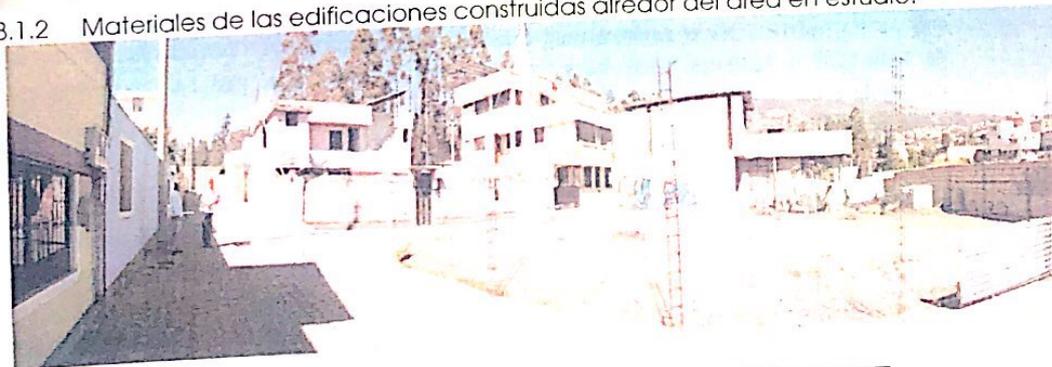
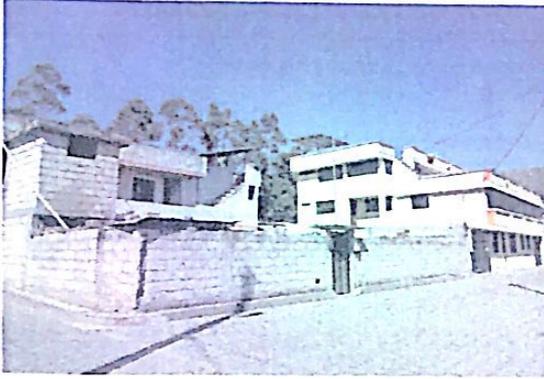
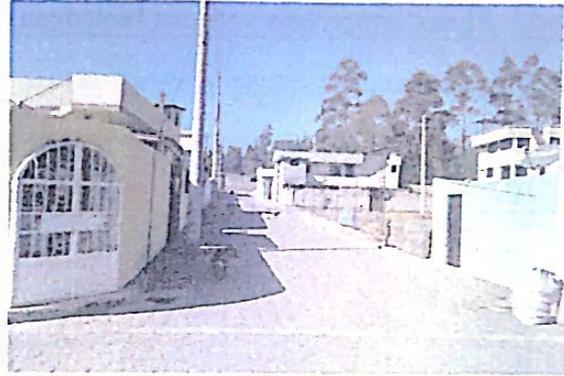
8.1.2 Materiales de las edificaciones construidas alrededor del área en estudio.

Edificación: De acuerdo a la observación de campo, alrededor del 60% de las construcciones presentan una **Vulnerabilidad Media-Alta** por estar construidas artesanalmente y sin normas técnicas.

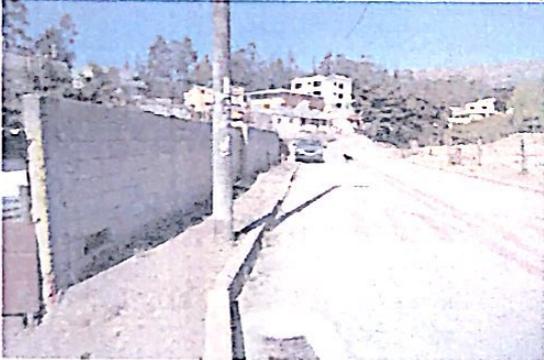
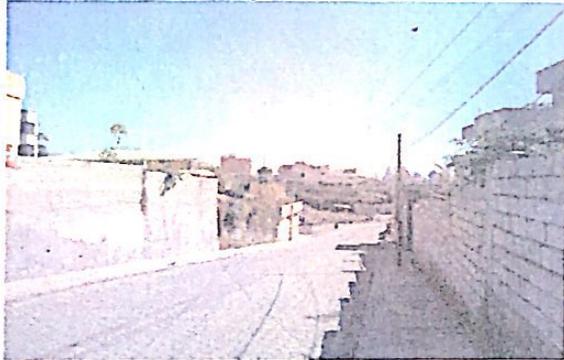
8.1.3 Corte de terreno y servicios básicos para el manejo de agua de escorrentía

- Coordinar con la **EPMMOP** para mejorar el trazado de la red vial, asegurando su estabilidad, y de los pequeños taludes generados en los cortes efectuados para la apertura de calles; y considerar el criterio técnico de la **EPMAPS** para que implemente el sistema de alcantarillado pluvial que evite la erosión del suelo, por ser un espacio que está desprotegido de cobertura vegetal u otro material.

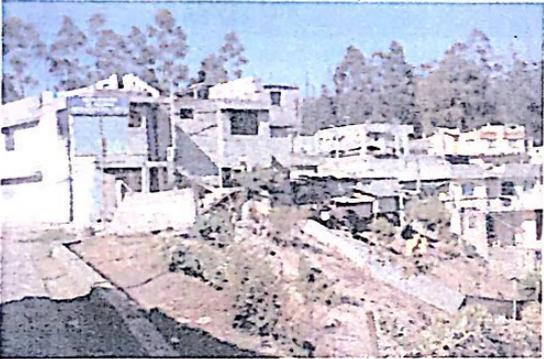
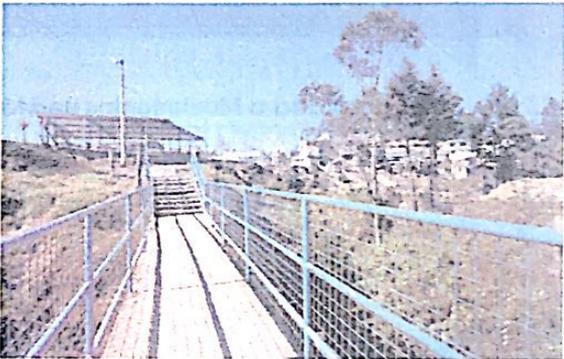
8.1.4 Pendiente del sector y uso del suelo

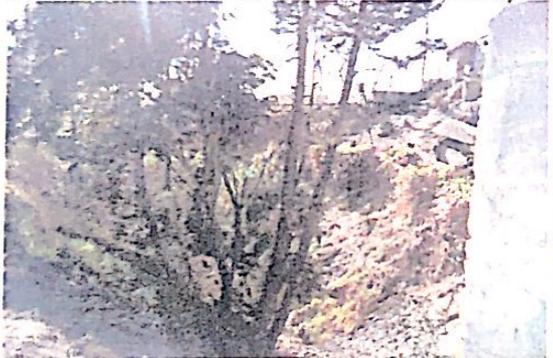
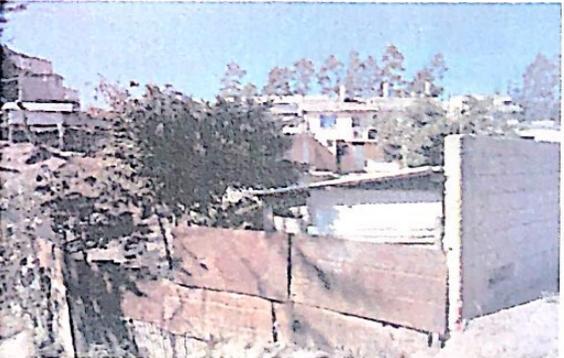
8.1.5 Pendiente de la quebrada Yanahuaycu

- En el talud existente junto a la quebrada de yanahuaycu los propietarios deben construir muros de protección o contención de acuerdo a la necesidad de sus predios o a su vez a futuro deben ser recubiertos con cobertura vegetal ejecutados con la responsabilidad de la comunidad y supervisados por un profesional competente, acciones de mitigación que servirán para evitar que continúe el proceso erosivo de los taludes, los mismos que al estar desprotegidos, el agua y el viento puede ocasionar cárcavas que con el paso del tiempo son factores preparatorios para un deslizamiento.

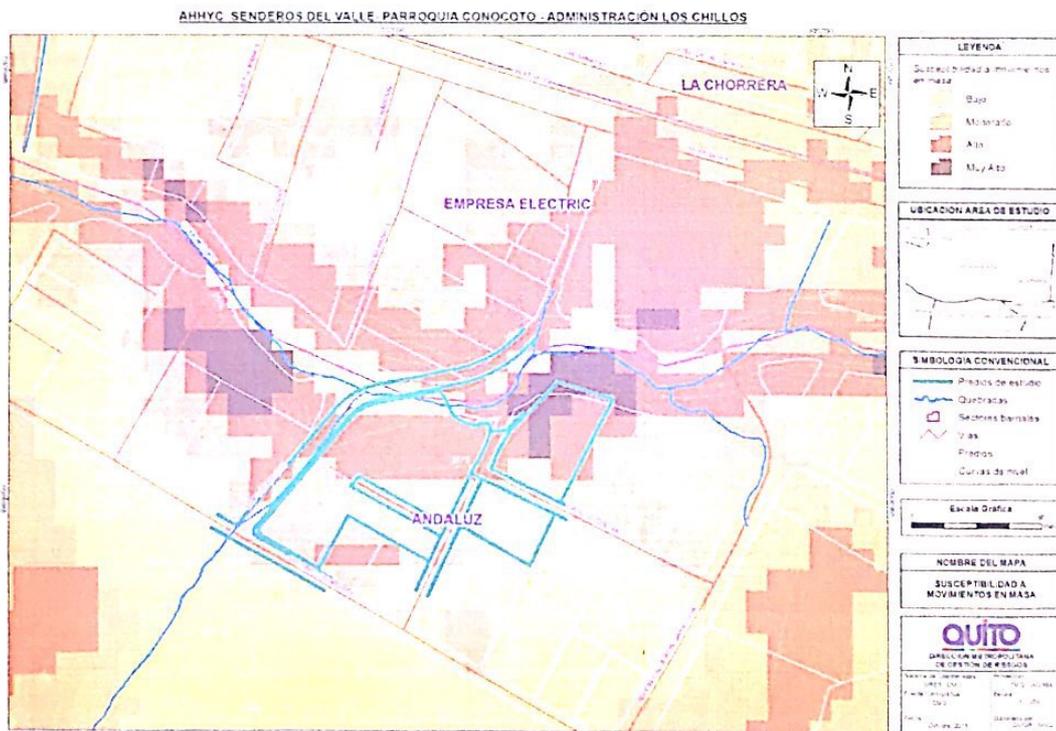
Según la cobertura disponible en la DMGR, el sector barrial evaluado se ubica sobre una zona que presenta varios valores de **susceptibilidad de movimientos en masa, estos valores son: Bajo (10%), Moderado (45%), Alto (40%) y Muy Alto (5%);** distribuidos por toda la zona de estudio. Así mismo, la estabilidad geomorfológica que presenta es **Medianamente Favorable;** de acuerdo a lo cartografiado hasta el momento en esta zona del DMQ.

8.2.2 Susceptibilidad a Movimientos en Masa

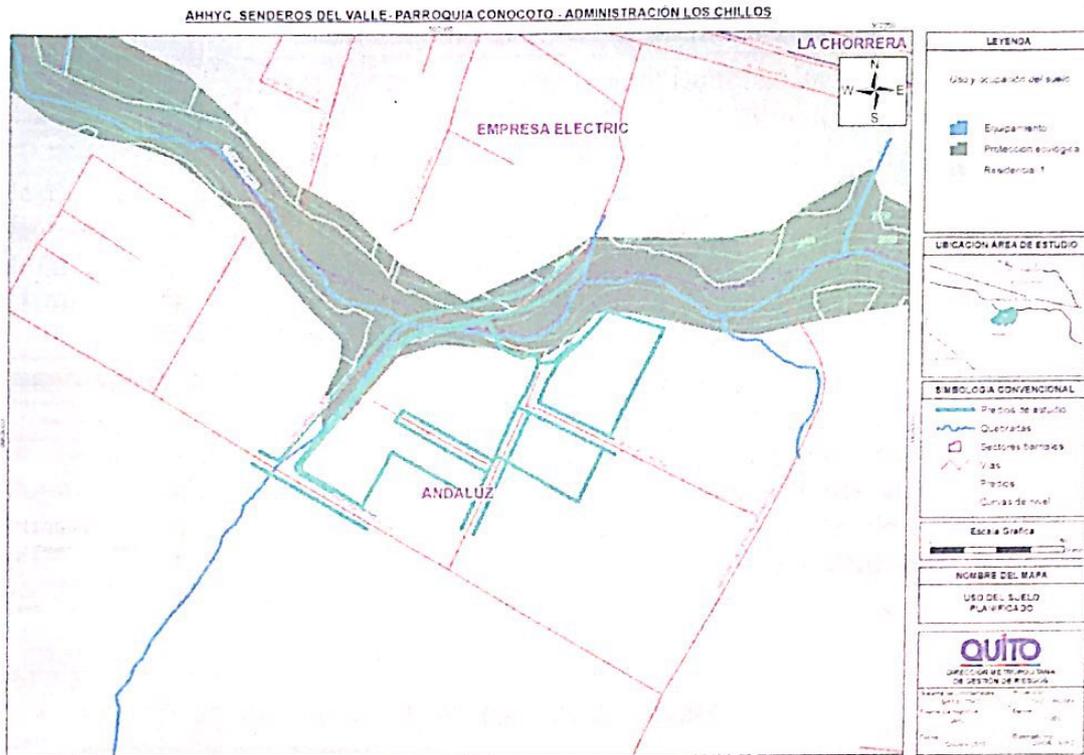
8.2.3 Plan de Uso y Ocupación del Suelo

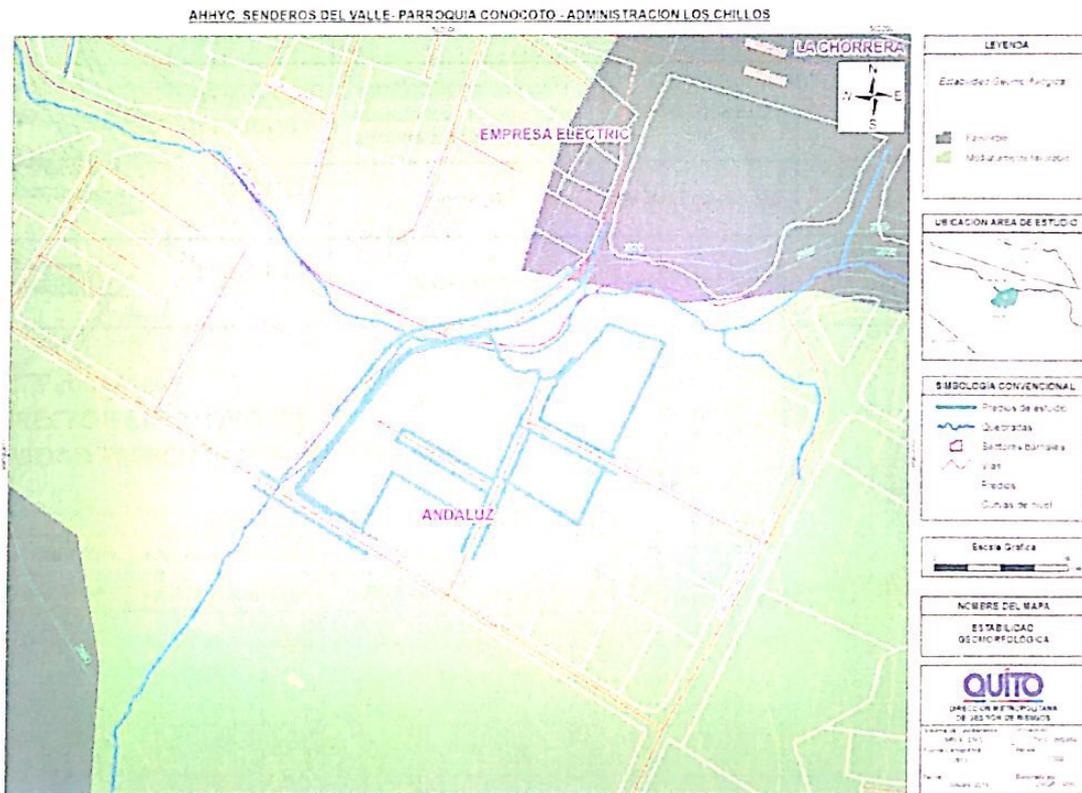
8.2.4 Estabilidad Geomorfológica

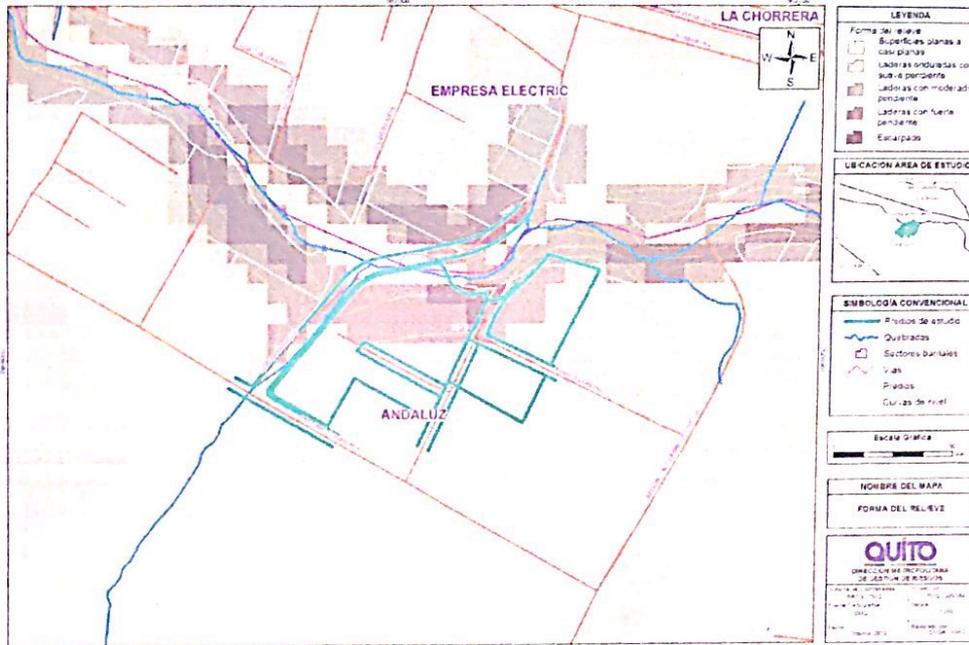
Distancia del borde de quebrada	Entre 5 y 11 metros; en la parte nor este de la zona de estudio.
Pendiente	Dos valores de pendientes - de 2% a 12% o de 2,5 a 5,4 grados; - de 12% a 42% o de 6 a 35 grados.
Profundidad de Quebrada	10 metros aprox.
Cima de colina/loma	-Ladera ondulada con suave pendiente, -Laderas con moderada pendiente.
Relleno de Quebrada	En la parte del puente que une al barrio con la autopista

8.2.5 Pendientes
