Informe No. IC-O-2018-369

INFORME TÉCNICO
Evaluación de Riesgo: Solicitud UERB
Fecha de inspección: 06/12/2017

Coordenadas WGS 84/UTM 17S	Administración Zonal	Parroquia	Nombre del barrio
X: 795448; Y: 9980959 Z: 2458 msnm aprox.	TUMBACO	TABABELA	TABABELA SECTOR GUAMBI
Dirección	Condición del barrio	Solicitud (Ref. Oficio)	Ticket N°
CALLE NICOLAS BAQUERO Y CALLE CARLOS GARZON	Regular	OF. No.UERB-1529-2017	2017-162260
	Irregular		
	En proceso de regularización		
Datos del área evaluada	Propietario: Asentamiento humano de hecho y consolidado "TABABELA SECTOR GUAMBI" Clave catastral: 11331 02 002 Numero predial: 5548550

Nº. 294-AT-DMGR-2017

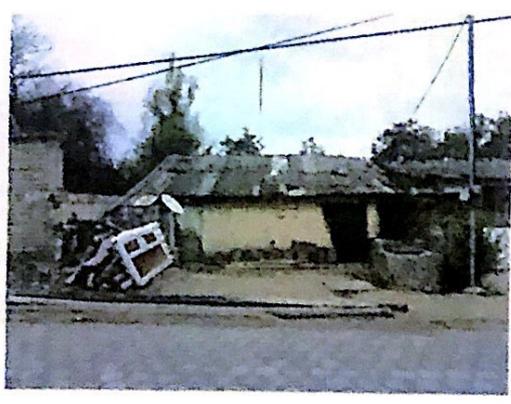
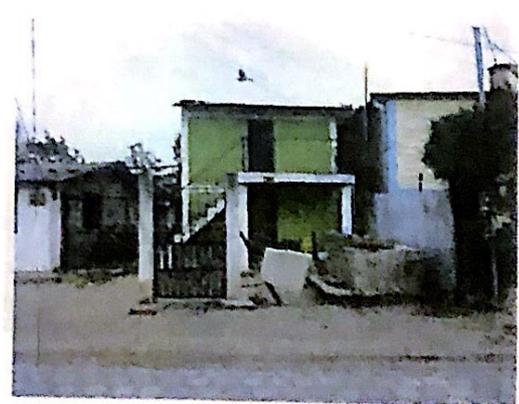
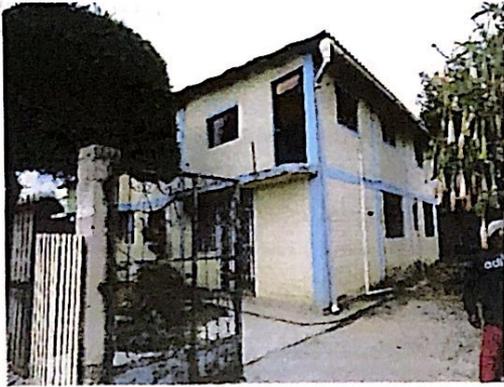
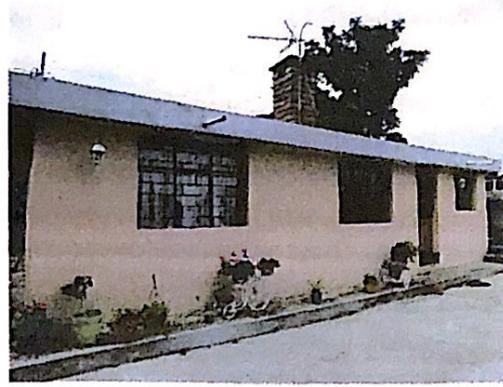
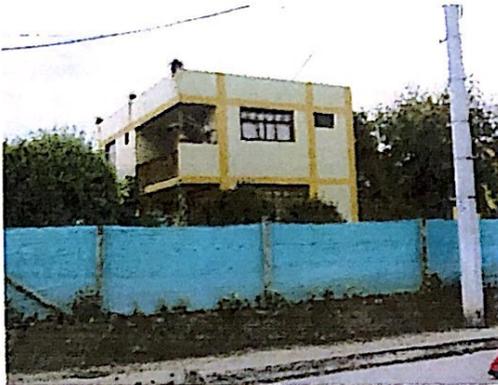
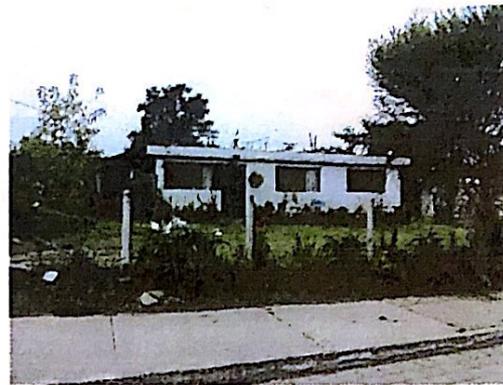
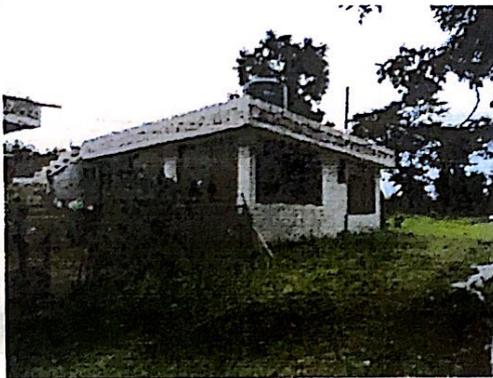
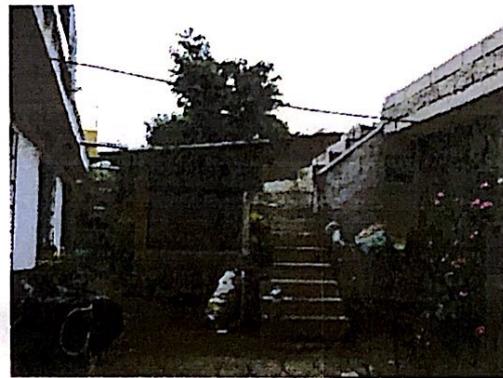
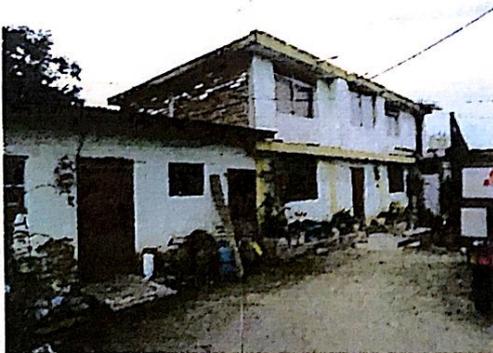
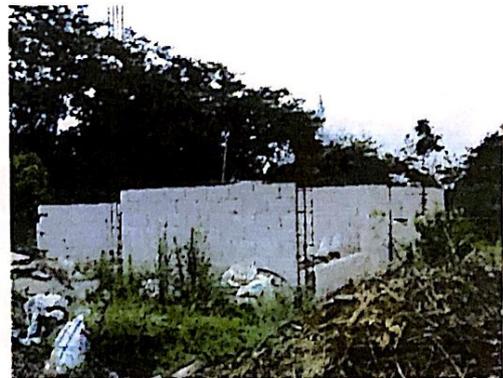
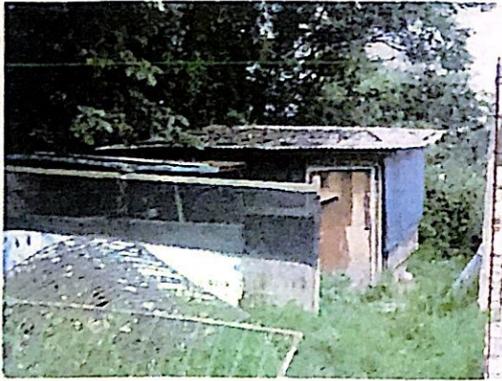
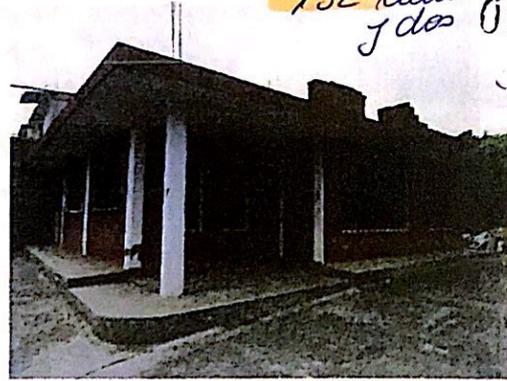
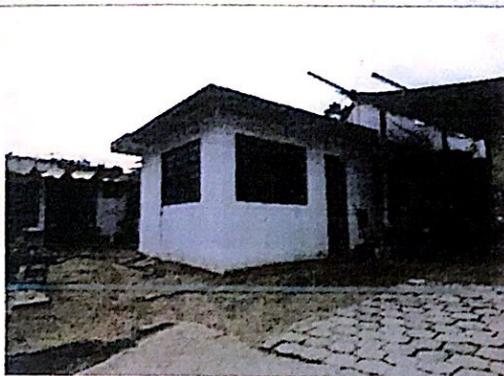
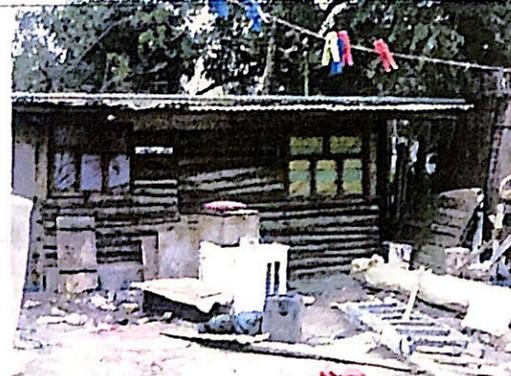
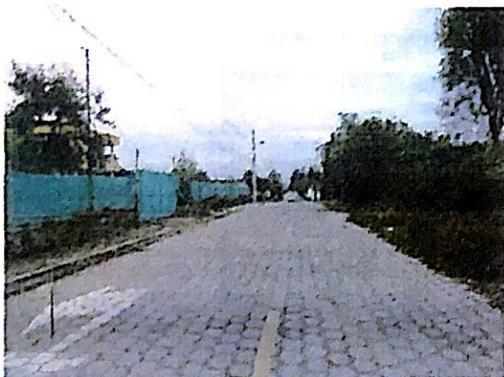
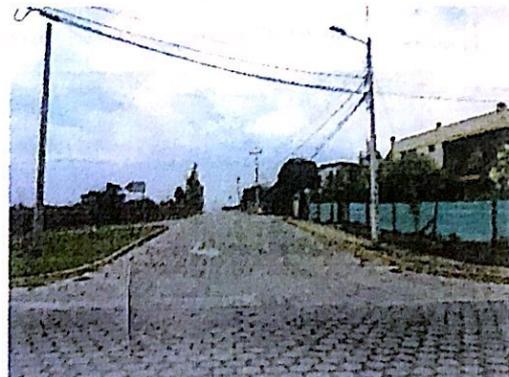
8.1.1 Materiales de las edificaciones construidas alrededor del área en estudio.

<p>6. Edificaciones de una y dos plantas, constituidas con sistemas de pórticos (vigas, columnas) de hormigón armado, losas de hormigón armado, mampostería de bloque/ladrillo fijado con mortero</p> <p>Edificaciones en proceso de construcción, observándose el acero de refuerzo de las columnas y parcialmente con mampostería de bloque fijado con mortero (arena, cemento, agua).</p> <p>Cerramientos conformados con columnas de hormigón armado, mampostería de bloque, ladrillo, piedra fijados con mortero.</p>				
Estado de la edificación	Muy bueno (%)	Bueno (%)	Regular (%)	Malo (%)	
		60	30	10	
Materiales predominantes de la edificación	Piso-entrepiso (sistema estructural)		Paredes	Cubierta	
	Sistema de pórticos (columnas, vigas) y losas de hormigón armado.		Mampostería de bloques y ladrillo fijado con mortero (arena, cemento, agua). Paredes de madera.	Losa de hormigón armado.	
	Sistemas de pórticos (vigas, columna) de madera.			Cubierta formada con correas de madera y planchas de fibrocemento/zinc, que están fijadas con pernos y presionadas empíricamente con ladrillo y teja.

Paredes portantes de bloque y ladrillo fijado con mortero (arena, cemento, agua).					
Uso edificación (vivienda, comercio, industria, educación)	Vivienda				
Existencia de servicios básicos (sí/no)	Energía eléctrica	Agua potable	Alcantarillado sanitario	Alcantarillado Pluvial	Telefonía fija
	SÍ	SÍ	SÍ	SÍ	SÍ
Otro tipo de información física relevante	Todas las calles colindantes al barrio cuentan con bordillos y las aceras han sido ejecutadas parcialmente, adicionalmente sus calzadas se encuentran adoquinadas y cuentan con obras básicas para el manejo de escorrentías.

- Por eventos sísmicos: Analizando el sistema estructural de las edificaciones, irregularidades en planta y elevación, tipo de mampostería, tipo de cubierta, sistemas de entresijos, número de pisos, año de construcción, estado de conservación de la edificación, el suelo sobre el cual está cimentada la estructura; se estableció que las edificaciones mencionadas en el numeral 6 del ítem *Tipo de Edificaciones* de la Sección 2, corresponde a una vulnerabilidad física moderada; y, las edificaciones de los literales 1, 2, 3, 4, 5 una vulnerabilidad física alta.

- Por eventos volcánicos: Analizando el tipo de cubierta, número de pisos, material de paredes, sistema estructural, estado de conservación, año de construcción; las edificaciones indicadas en el numeral 6 del ítem *Tipo de Edificaciones* de la Sección 2, corresponde a una vulnerabilidad física baja, las edificaciones de los literales 2, 4, 5 una vulnerabilidad física moderada; y, las edificaciones del literal 1, 3 una vulnerabilidad física alta.

- Se recomienda que los propietarios y/o poseionarios actuales no construyan más viviendas en el macrolote evaluado, ni aumenten pisos sobre las edificaciones existentes, hasta que el proceso de regularización del asentamiento culmine y se determine su regulación de edificabilidad específica que deberá constar en sus Informes de Regulación Metropolitana individuales, previa emisión de la licencia de construcción de la autoridad competente. Una vez culminado el proceso de regularización del suelo para el AHHYC "Tababela Sector Guambi", se deberá contratar un estudio geotécnico del suelo para conocer parámetros mecánicos que permitan diseñar y construir las futuras viviendas según la Norma Ecuatoriana de Construcción vigente.

- Posterior a la regularización del AHHYC "Tababela Sector Guambi", las edificaciones en proceso de construcción, aumento en planta o elevación y demás edificaciones dentro del área en análisis, que no dispongan de un diseño estructural o algún tipo de asesoría técnica, los propietarios deberán contratar a un especialista (Ingeniero/a Civil), para que realice evaluaciones estructurales de las viviendas y proponga alternativas de reparación y/o reforzamiento estructural en caso de ameritarlo.

- Las afectaciones que podría ocasionar la caída de piroclastos (ceniza y lapilli) se mitiga efectuando mantenimiento preventivo de las cubiertas de las viviendas para evitar que los canales de agua se obstruyan con la ceniza. Otra medida no estructural consiste en saber aplicar técnicas de auto protección como quedarse en lugares cerrados para no exponerse a la ceniza, proteger vías respiratorias y vista, utilizando gorras, gafas o lentes, mascarillas o bufandas, entre otros.

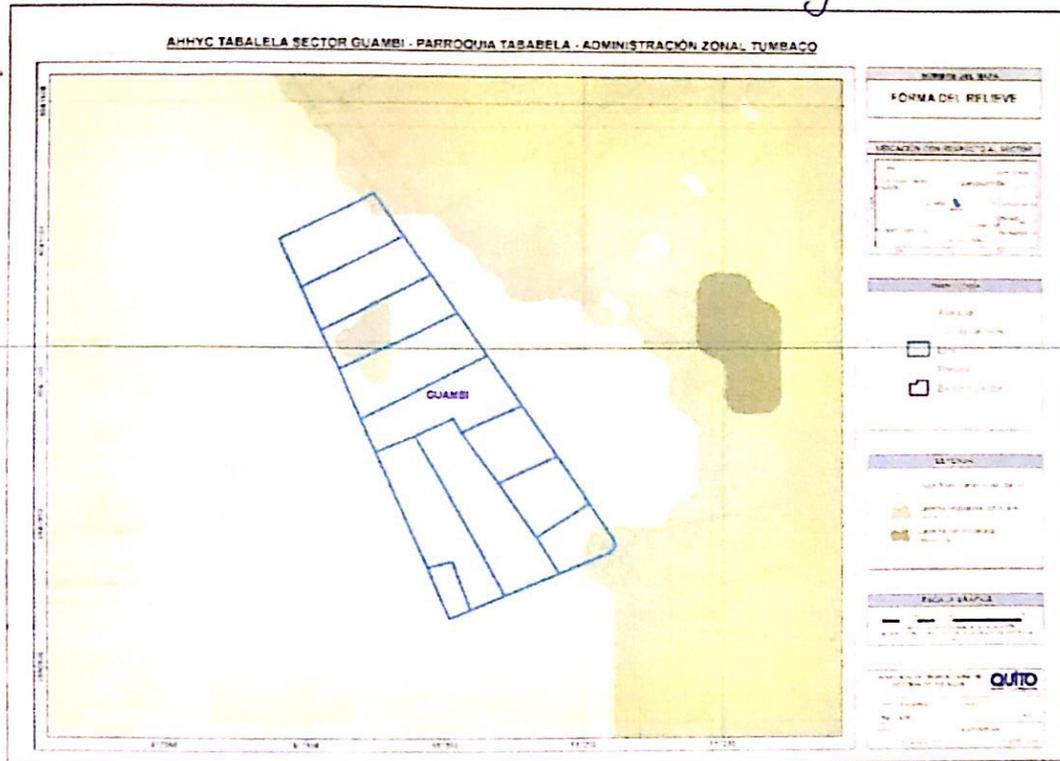
8.2.4 Pendientes

Localmente, el sector donde se ubica el AHHYC "Tababela Sector Guambi" presenta pendientes bajas (< 3 grados), todo el sector cuenta con un sistema de alcantarillado, agua y luz eléctrica. Por otro lado, la calle principal está adoquinada en su totalidad mientras que los pasajes son de tierra afirmada y no cuentan con un sistema de control de agua de escorrentía pluvial.

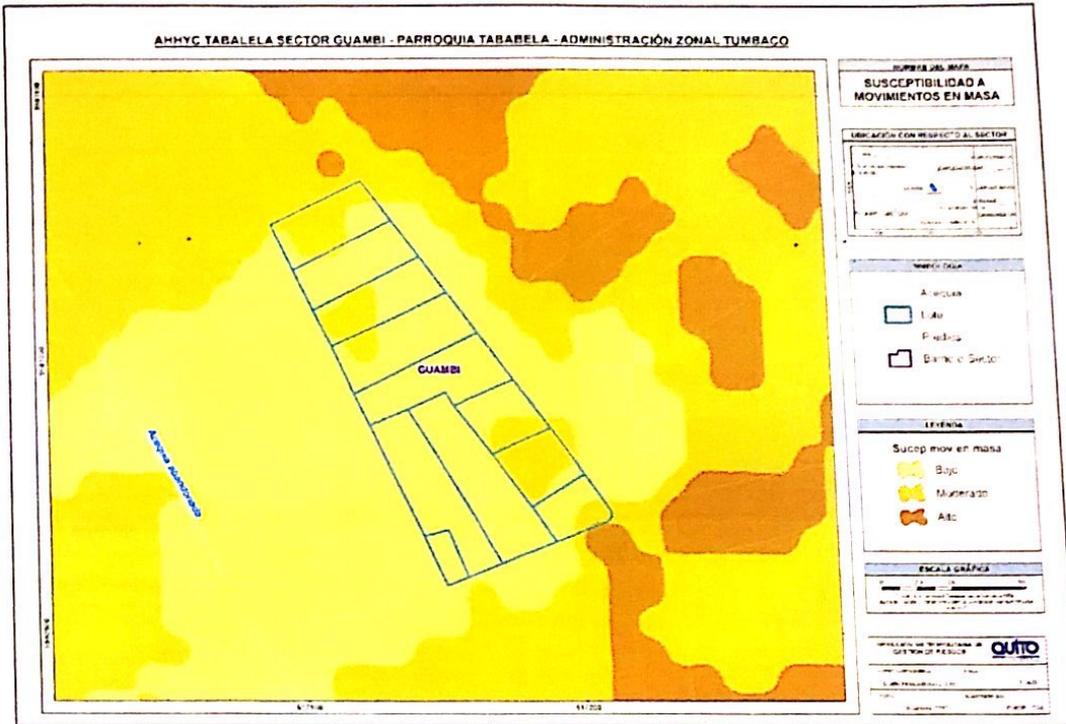
8.2.2 Susceptibilidad a Movimientos en Masa

Por lo expuesto anteriormente se considera que la **Amenaza por Movimientos en Masa es Baja** en el AHHYC "Tababela Sector Guambi".
