Asunto: Asentamiento Humano de Hecho y Consolidado de Interés Social denominado "Tababela sector Guambi"

Asunto: Alcance y criterio de Informe de Riesgos - AHHYC "Tababela Sector Guambi"

INFORME TÉCNICO
Evaluación de Riesgo: Solicitud UERB
Fecha de inspección: 06/12/2017

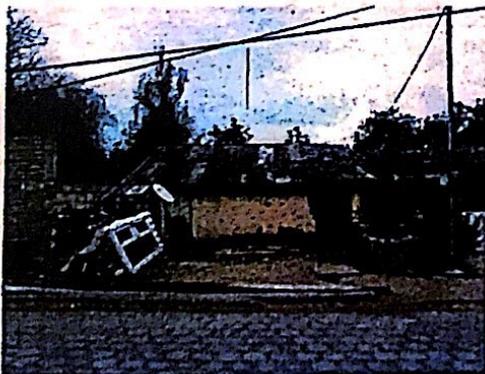
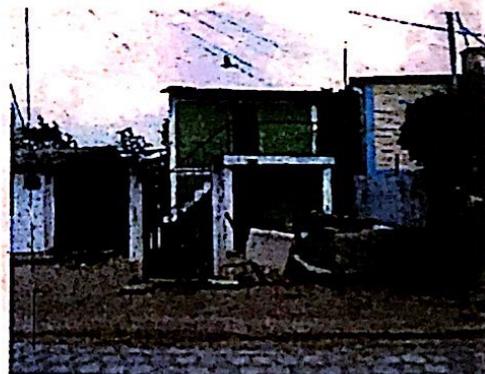
8.1.1 Materiales de las edificaciones construidas alrededor del área en estudio.

| Item | Descripción |
|--|---|
| Tipos edificación: Casa/edificio de departamentos/Med. agua (Construcción informal)/Otro (especificar) | Al tratarse de una inspección visual, es decir no se realizó ninguna prueba de tipo exploratorio ni de remoción de materiales, sino de la evaluación de las edificaciones observadas exteriormente, por lo cual, respecto a algunos de los elementos estructurales y no estructurales, así como de los materiales de construcción no pudieron ser identificados. Dentro del área en análisis se observaron estructuras con las siguientes características: <ol style="list-style-type: none"> 1. Edificaciones de una planta, constituidas con sistemas de pórnicos de madera y mampostería de bloque fijado con mortero, la cubierta consta con correas de madera y planchas de fibrocemento. 2. Edificaciones de una planta, formadas con sistemas de muros portantes de ladrillo fijado con mortero (arena, cemento, agua), cubierta con correas de madera y planchas de fibrocemento. 3. Edificaciones de una planta, construidas con puntales y paredes de madera la cubierta de igual manera consta con correas de madera y planchas de fibrocemento. 4. Edificaciones de dos plantas, conformadas con sistemas de pórnicos (vigas, columnas) de hormigón armado, la primera planta cuenta con una losa de hormigón armado y la planta superior con una cubierta formada con correas de madera y planchas de fibrocemento, que están fijadas con pernos y presionadas empíricamente con ladrillo; la mampostería es de ladrillo fijado con mortero (arena, cemento, agua). 5. Edificaciones de dos plantas, en las cuales la primera planta constan con sistemas de pórnicos (vigas y columnas) de hormigón armado, losa de hormigón armado y mampostería de bloque fijado con mortero (arena, cemento, agua); mientras que la segunda planta cuenta con columnas de hormigón armado, mampostería de bloque fijado con mortero, y cubierta con correas de madera que soportan planchas de fibrocemento. |

| | Sistema de pórticos (columnas, vigas) y losas de hormigón armado. Sistemas de pórticos (vigas, columna) de madera. Paredes portantes de bloque y ladrillo fijado con mortero (arena, cemento, agua). | | Mampostería de bloques y ladrillo fijado con mortero (arena, cemento, agua). Paredes de madera. | Losa de hormigón armado. Cubierta formada con correas de madera y planchas de fibrocemento/zinc, que están fijadas con pernos y presionadas empíricamente con ladrillo y teja. | |

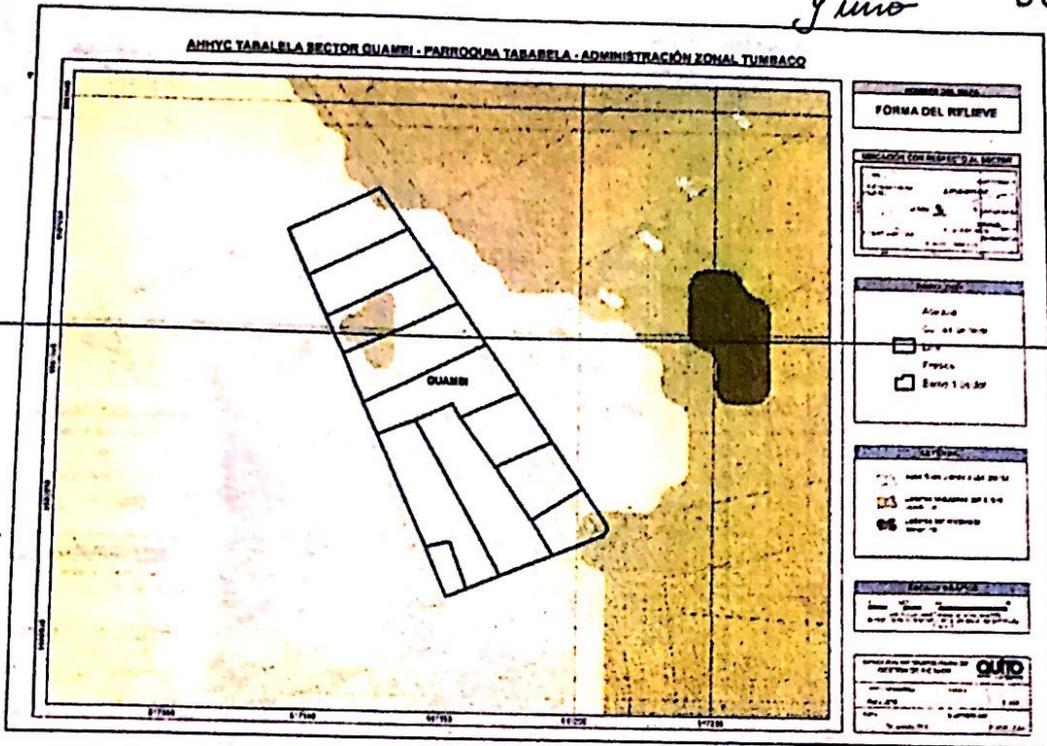
8.2.4 Pendientes

| Item | Descripción |
|--|---|
| Relieve | El barrio donde esta asentado se localiza dentro de la parroquia Tababela. El área evaluada está ubicada entre las cotas 2455 m.s.n.m. y los 2459 m.s.n.m., con una diferencia altitudinal de 4 metros El terreno presenta superficies planas o casi planas. Con una inclinación que va desde los 0 a 5% o de 0 a 2.5 grados en su superficie |
