"SAN JOSÉ DE GUAMANI"

CONTIENE: Levantamiento Planialtimétrico Base, cabida, georeferenciación del lote global, trama urbana, cuadro de áreas y linderos, sección longitudinal y transversal cronogra1PE ZINCvalorado de obra y diseño vial.

ASUNTO: Informe de vías

INFORME TÉCNICO
Evaluación de Riesgo: Solicitud UERB
Fecha de inspección: 28 /11/2018

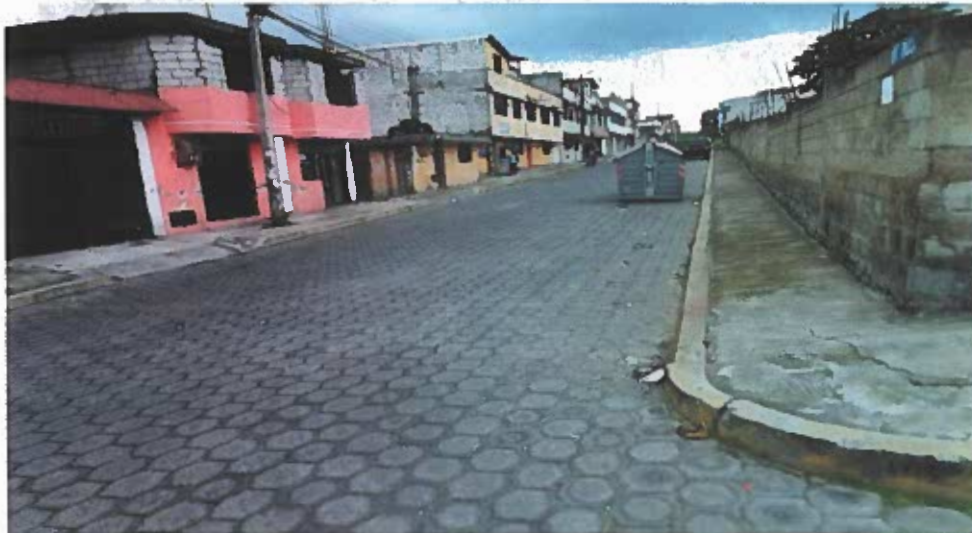
Foto 1 Calle Rio Puca

- ✓ Calle Río Puca con una sección de calzada de 7.00m con aceras variables de 1.10m-1.50m al lado occidente y 1.46m-2.12m al lado oriente. (Sección total variable 9.56 m a 10.62m).
Es necesario mencionar que en la Resolución de Concejo Metropolitano de Quito SG 0173 de fecha 31/Ene/2008 la sección de la Calle Río Puca es de 11.00m no de 10.00m como menciona en el Informe de Regulación Metropolitana No.684155 y No.683600.
- ✓ Calle Pedro Quiñonez con una sección de calzada variable de 8.00m-8.10m con aceras variables de 1.27m-1.55m al lado occidente y 1.42m-1.74m al lado oriente. (Sección total variable 10.69 m a 11.39m).
- ✓ Calle Leonidas Duples con una sección de calzada de 8.00m con acera al lado sur de 2.50m y acera del lado norte 2.10m. (Sección total 12.60m).

Sistema Vial: Las calles que colindan con el Barrio: Leonidas Dubles, Rio Puca y Pedro Quiñones se encuentran adoquinadas y pavimentadas, con bordillos y sumideros para recolección de aguas lluvias y sin cunetas presentando así una vulnerabilidad física baja ante fenómenos de erosión especialmente en temporada de lluvia.

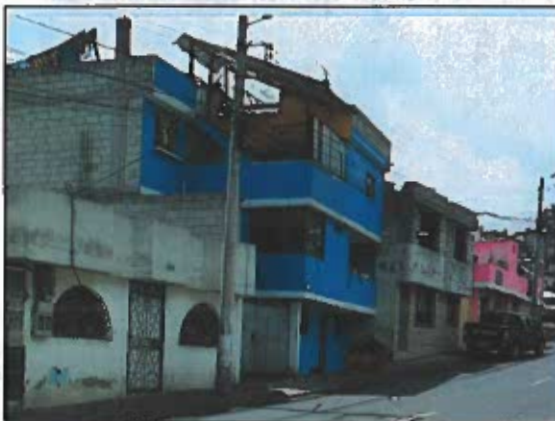
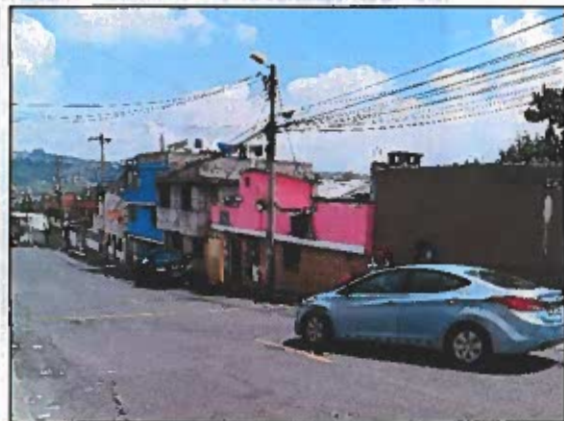
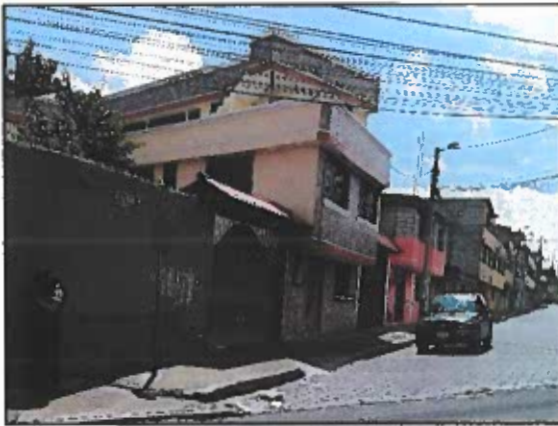
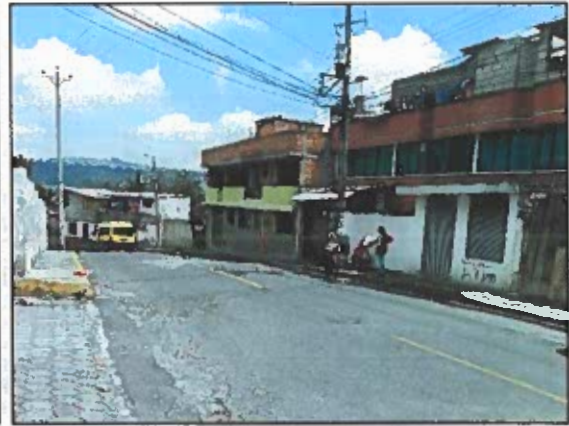
8.1.3 Materiales de las edificaciones construidas en el area de estudio

<p>7. Edificación de tres plantas, que consta con sistemas de pórticos, entrepiso losa de hormigón armado y cubierta con correas de madera y planchas de zinc sujetas con pernos, mampostería de bloque/ladrillo fijado con mortero.</p> <p>Adicionalmente en el área en análisis se observaron:</p> <ul style="list-style-type: none"> • Cerramientos con columnas de hormigón armado con mampostería de bloque o ladrillo fijado con mortero. 				
Uso edificación (vivienda, comercio, industria, educación)	Vivienda.				
Existencia de servicios básicos (sí/no)	Energía Eléctrica	Agua potable	Alcantarillado Sanitario	Alcantarillado Pluvial	Telefonía Fija
	SI	SI	SI	SI	SI
Otro tipo de información física relevante	Las calles que colindan con el Barrio son: calle Leonidas Dubles, calle Rio Puca y Calle Pedro Quiñones se encuentran adoquinadas y pavimentadas, con bordillos y sumideros para recolección de aguas lluvias, pero no tiene cunetas.

- Por eventos sísmicos: Analizando las patologías estructurales, irregularidades en planta y elevación, sistema estructural de las edificaciones, tipo de mampostería, tipo de cubierta, sistemas de entrepisos, número de pisos, año de construcción, estado de conservación de la edificación, el suelo sobre el cual está cimentada la estructura; se estableció las tipologías constructivas indicadas en el ítem Tipo de Edificaciones de la Sección 2, corresponde a una vulnerabilidad física como se detalla a continuación:

- Se recomienda que los propietarios y/o poseionarios actuales no construyan más viviendas en el macrolote evaluado, ni aumenten pisos sobre las edificaciones existentes, hasta que el proceso de regularización del asentamiento culmine y se determine su normativa de edificabilidad específica que deberá constar en sus respectivos Informes de Regulación Metropolitana, previa emisión de la licencia de construcción de la autoridad competente.

- Posterior a la regularización del AHHYC "San José de Guamaní", las edificaciones en proceso de construcción, aumento en planta o elevación y demás edificaciones dentro del área en análisis, que no dispongan de un diseño estructural o algún tipo de asesoría técnica, los propietarios deberán contratar a un especialista (Ingeniero/a Civil), para que realice evaluaciones estructurales de las viviendas y proponga alternativas de reparación y/o reforzamiento estructural en caso de ameritarlo.
