**INFORME SOCIO - ORGANIZATIVO**  
**N° 022 - UERB-OC-2018**

**INFORME TÉCNICO N° 19-UERB-OC-2018**

## Trazado vial La Tola de Checa

**INFORME TÉCNICO**  
Evaluación de Riesgo: Solicitud UERB  
Fecha de Inspección: 23/11/2018

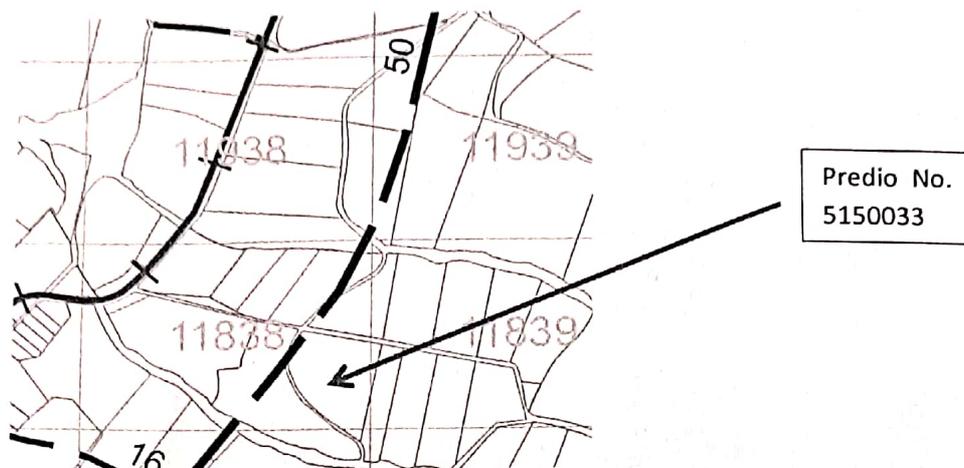
Dimensionamiento Vial, donde se indica que la calle S/N, posee una vía proyectada de 50.00m; como se muestra en el gráfico:

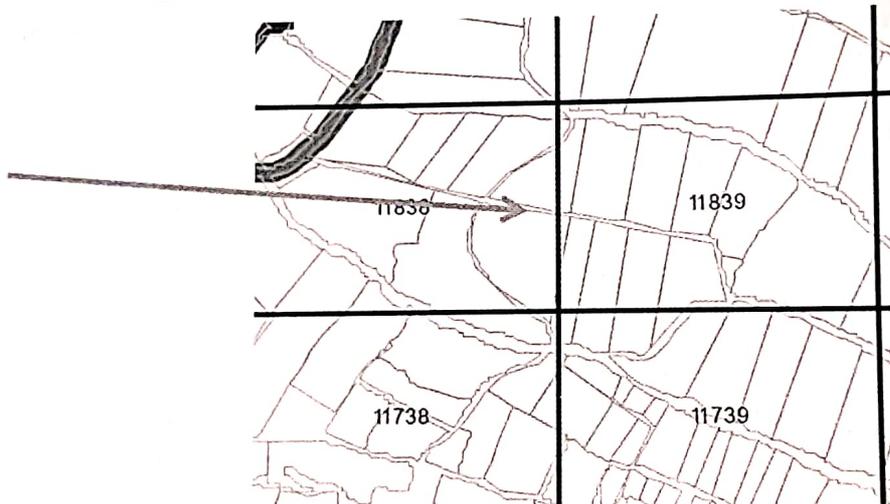
Conforme lo establece la Ordenanza N°127, Ordenanza que aprueba el Plan Metropolitano de Ordenamiento Territorial (PMOT) del Distrito Metropolitano de Quito, en la que se encuentra el Mapa PUOS V-2 que contiene el Mapa de Caracterización y Dimensionamiento Vial, donde se indica que el predio No. 5150033 no posee vías proyectadas; como se muestra en el gráfico:

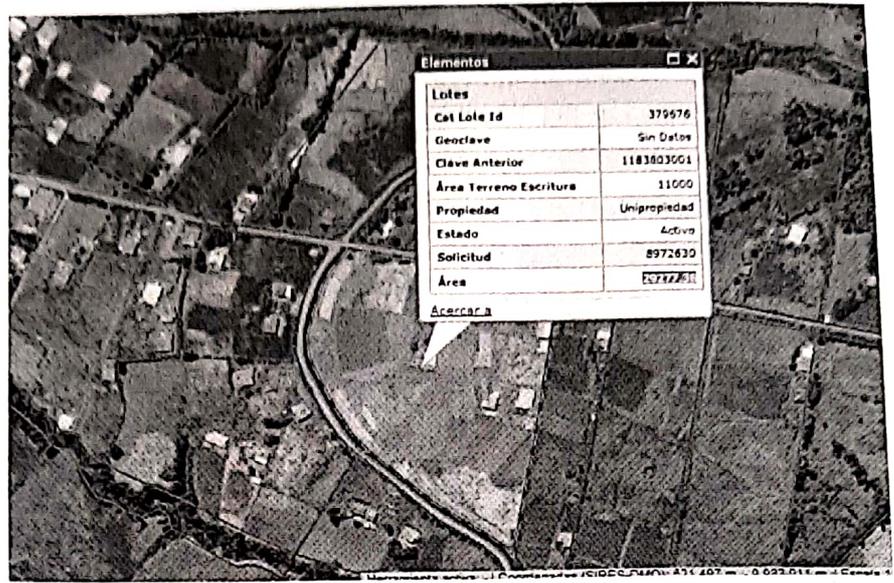
Revisado el Sistema de Registro catastral (SIREC-Q), el predio No. 5150033 se encuentra a nombre de SARCHI CONDOR MARIA LUISA C.I.: 1703081958 con una área de escritura 11.000.m2 y un área grafica de 29277.38m2; existe un espacio entre catastros de 6.00 metros aproximadamente, como se muestra en el gráfico:

En la inspección al sitio la vía se encuentra aperturada con un ancho aproximado de 6.00m en toda su longitud.

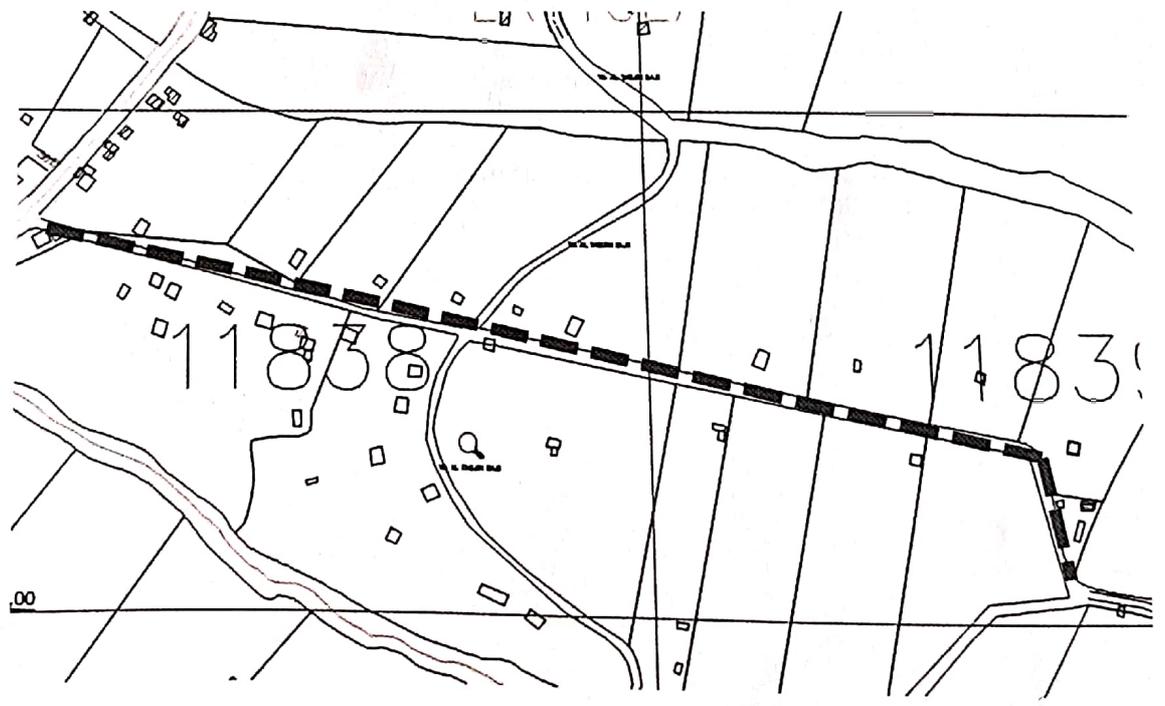
Revisada la Base Vial de la Unidad de Territorio y Vivienda no se encuentra una vía proyectada, la distancia paralela entre ejes viales es de 950.00m en sentido este -oeste.

Revisada la normativa vigente, archivos informáticos, la base vial manejada por la Unidad Administrativa de Territorio y Vivienda, la inspección al sitio; se manifiesta que en el Predio No. 5150033 hoja catastral 11838, al no presentar el plano anexo del IERAC, no se puede

definir el ancho aprobado en la parcelación; existiendo en sitio un ancho aproximado de 6,00m, por lo que se recomienda la regularización de la vía según la normativa vigente, tomando en cuenta el derecho de vía (Ord. 3457 art. 4) hasta que se realice el proceso administrativo de Aprobación del Trazado vial mediante Concejo Metropolitano de Quito con las siguientes características:

Zona: Rural  
Tipo: Local  
Ancho: 10.00m  
Calzada: 6.00m  
Cuenta: 1.00m en ambos lados  
Espaldón: 1.00m en ambos lados

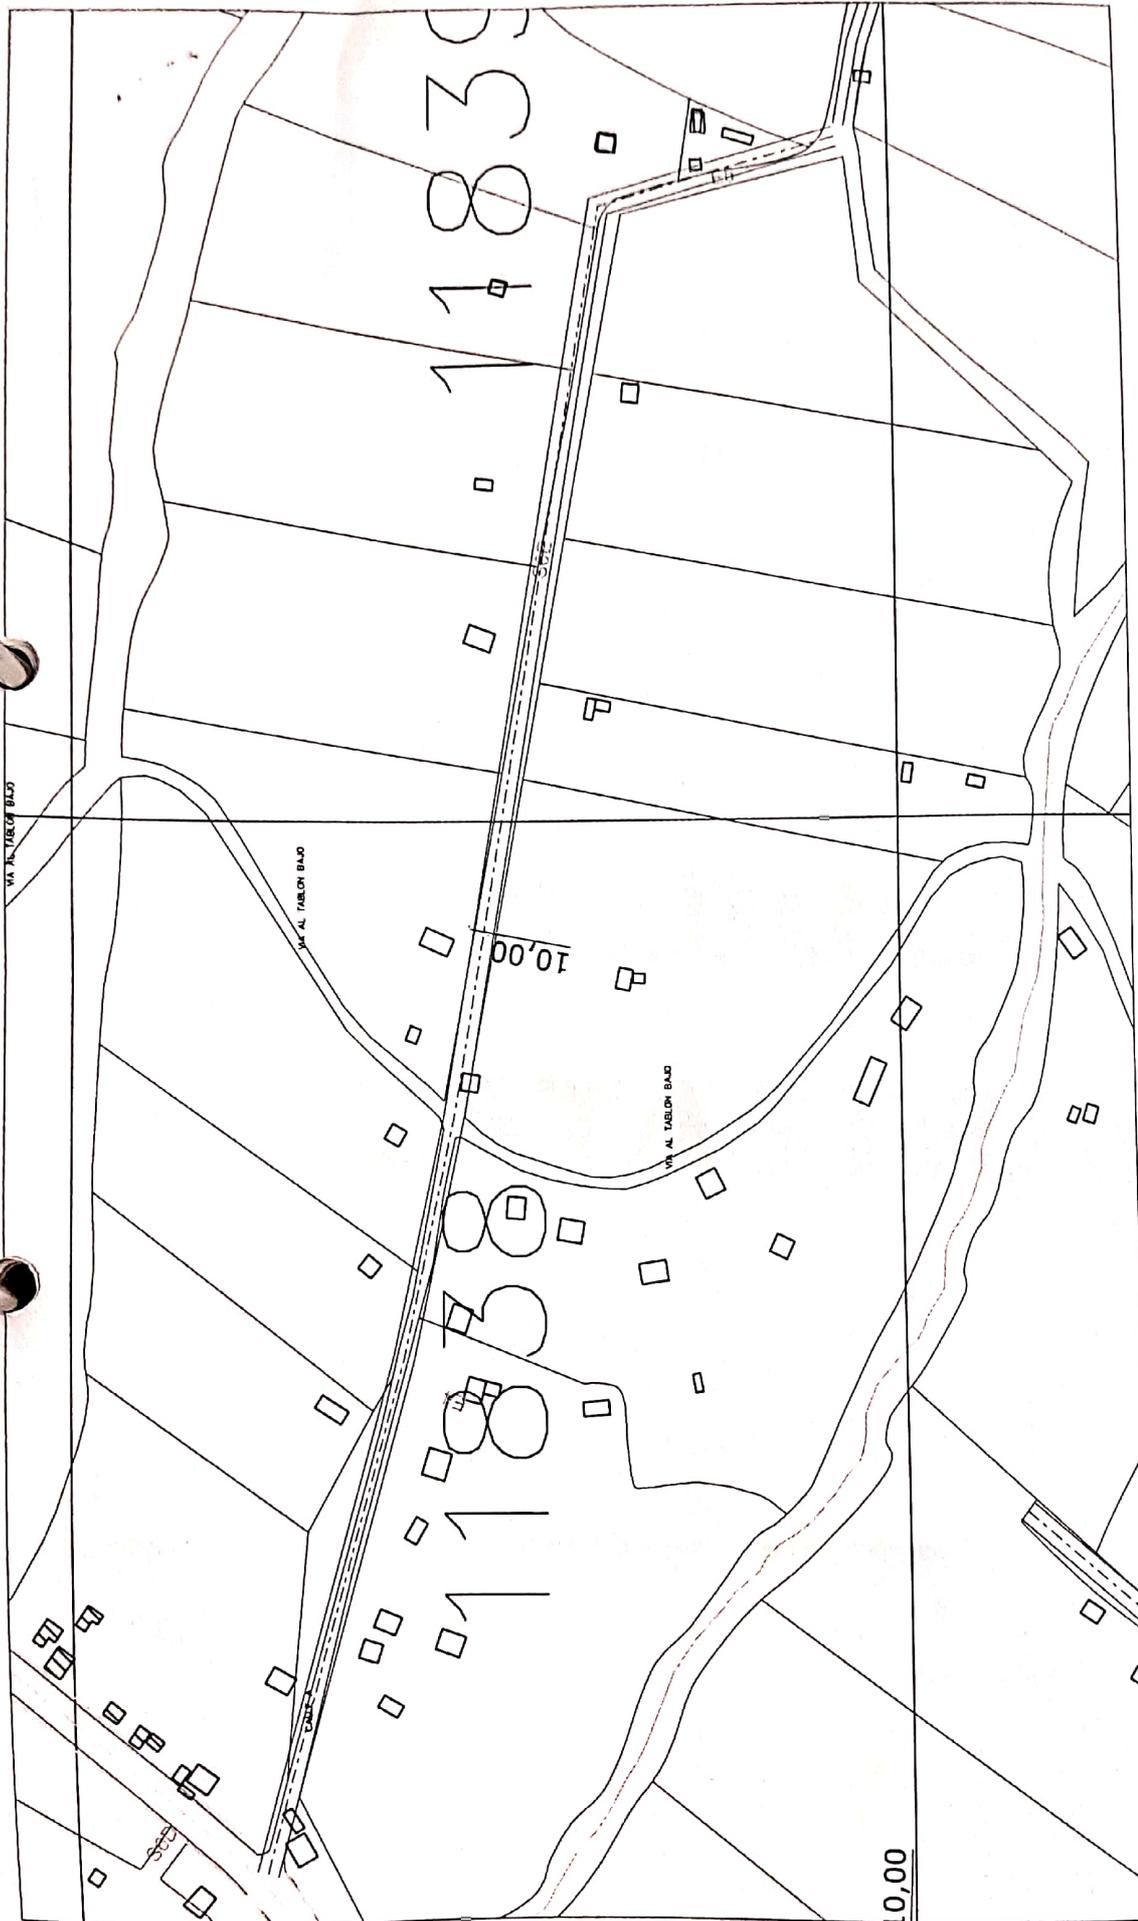
TRAZADO VIAL  
HOJA CATASTRAL: 11839

Definición Vial  
Calle S/N: calle de uso público ancho aproximado 6,00m parcelación IERAC  
calle a regularzarca según normativa vigente 10,00m
