Asunto: Definición vial para el Asentamiento Humano de Hecho Consolidado Comité Pro mejoras del Barrio "Santa Ana Alta de Cotocollao Etapa II"

INFORME TÉCNICO
Evaluación de Riesgo: Solicitud UERB
Fecha de inspección: 22/09/2015

INFORME TÉCNICO CABIDAS, LINDEROS, COORDENADAS No 065 - AHH 2016

ASENTAMIENTO HUMANO DE HECHO Y CONSOLIDADO DE INTERÉS SOCIAL DEL COMITÉ PROMEJORAS DEL BARRIO "SANTA ANA ALTO DE COTOCOLLAO" ETAPA II

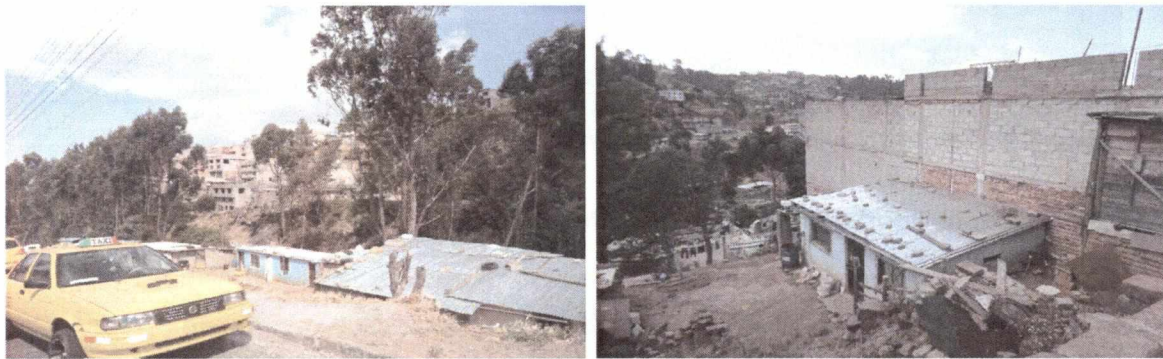
La zona en estudio, una vez realizada la inspección técnica al AHHYC "Santa Ana Alta Etapa 2" de la Parroquia El Condado manifiesta que presenta un **Riesgo Alto Mitigable** en especial en los predios donde los propietarios han realizados

desbanques verticales conforme se puede apreciar en las fotografías del anexo fotográfico; ante inestabilidad de laderas y movimientos en masa, de acuerdo a la evaluación de deslizamientos, hundimientos y vulnerabilidades descritas.

8.1.3 Corte de terreno y servicios basicos para el manejo de agua de escorrentia

- Coordinar con la **EPMMOP** para mejorar el trazado de los pasajes internos, asegurando su estabilidad, y de los pequeños taludes generados en los cortes efectuados para la apertura de estos; y considerar el criterio técnico de la **EPMAPS** para que implemente el sistema de alcantarillado pluvial que evite la erosión del suelo, por ser un espacio que está desprotegido de cobertura vegetal u otro material.

- En los pequeños taludes existentes, generados para la apertura de calles y construcción de edificaciones los propietarios deben realizar obras de protección de acuerdo a la necesidad de sus predios. Los desbanques realizados a futuro deben ser recubiertos con cobertura vegetal ejecutados con la responsabilidad de la comunidad y supervisados por un profesional competente, acciones de mitigación que servirán para evitar que continúe el proceso erosivo de los pequeños taludes, los mismos que al estar desprotegidos, el agua y el viento puede ocasionar cárcavas que con el paso del tiempo son factores preparatorios para un deslizamiento.

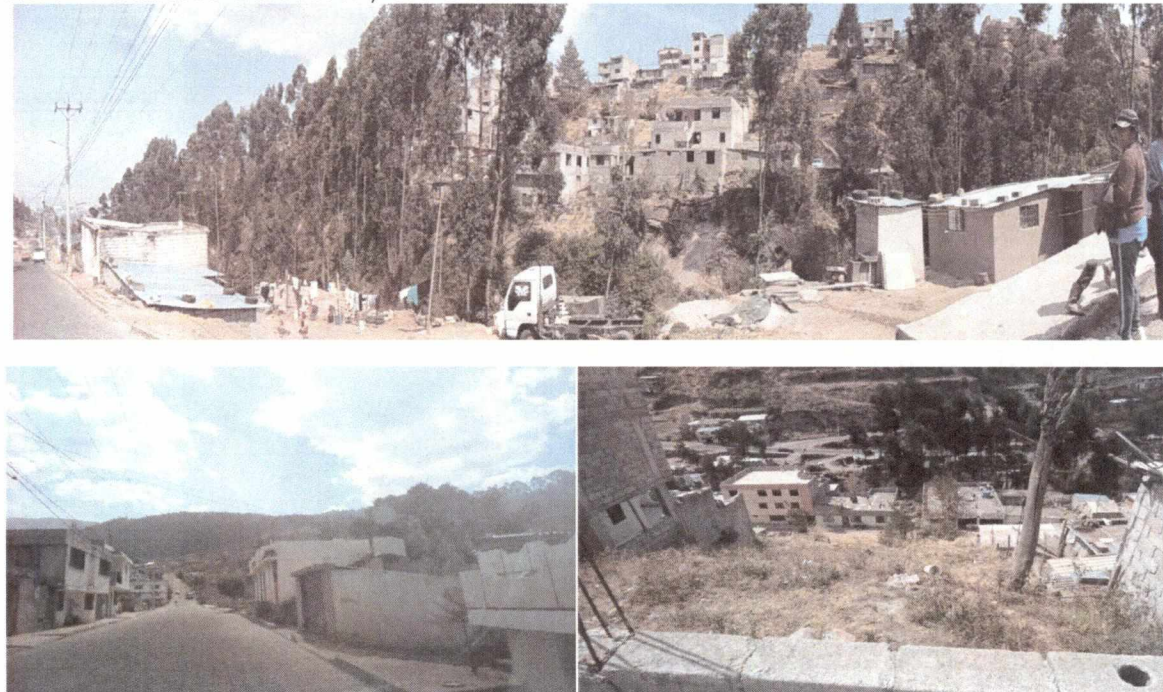
Análisis que se expresa debido a que el relieve del terreno presenta tres tipos de pendientes: ladera ondulada con suave pendiente, ladera con moderada pendiente y ladera con fuerte pendiente. Esto conlleva a que la susceptibilidad del terreno a generar procesos de inestabilidad y movimientos en masa sea **Alto** casi en su totalidad, y **Muy Alto** en ciertas zonas del terreno.

8.1.4 Pendiente del sector y uso del suelo

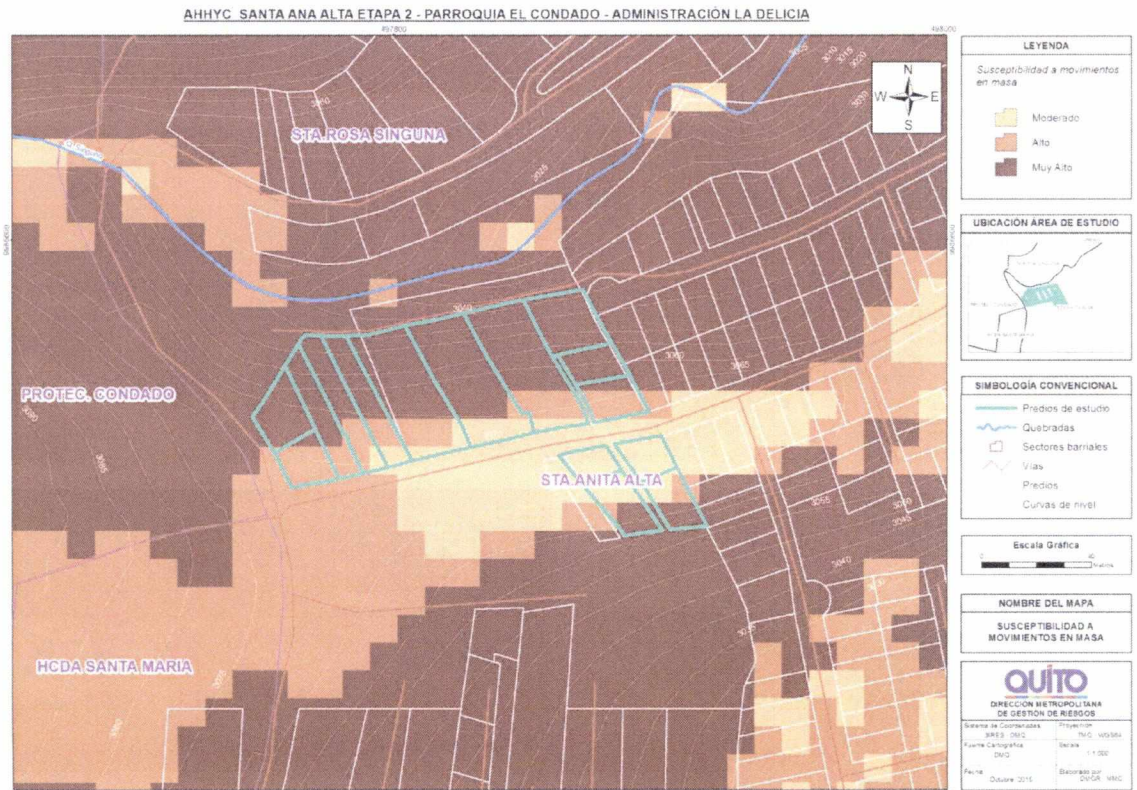
Según la cobertura disponible en la DMGR, los macrolotes 1 y 2 se ubican sobre una zona que presenta tres valores de susceptibilidad de movimientos en masa, estos valores son: **Moderado (5%), Alto (10%) y Muy Alto (85%)**; los macrolotes 3 y 4 se ubican sobre una zona que presenta tres valores de susceptibilidad de movimientos en masa, estos valores son: **Moderado (85%), Alto (5%) y Muy Alto (10%)** Así mismo, la estabilidad geomorfológica que presentan los macrolotes 1 y 2 es **Desfavorable** en un **95%** y **Medianamente Favorable** en un **5%**; la estabilidad geomorfológica que presentan los macrolotes 3 y 4 es **Medianamente Favorable** en su totalidad ; de acuerdo a lo cartografiado hasta el momento en esta zona del DMQ.

8.2.2 Susceptibilidad a Movimientos en Masa

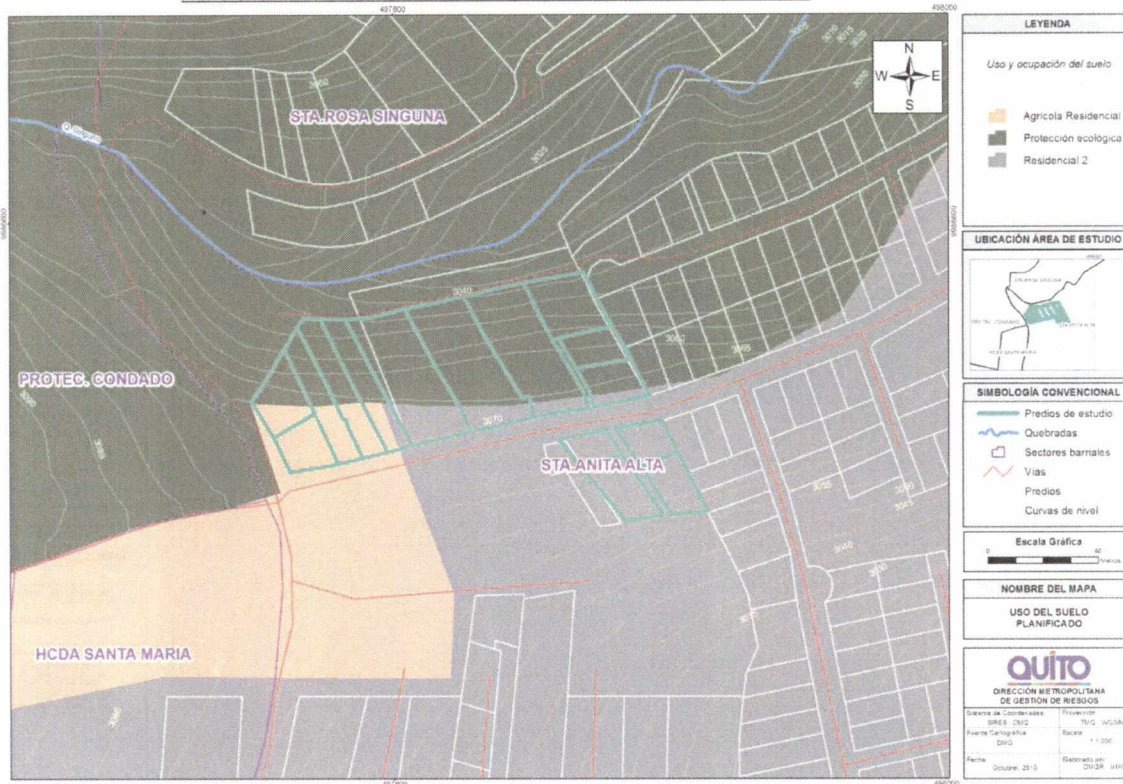
8.2.3 Plan de Uso y Ocupación del Suelo

AHHC SANTA ANA ALTA ETAPA 2 - PARROQUIA EL CONDADO - ADMINISTRACIÓN LA DELICIA

Los Predios que tienen la zonificación(ZR), en el cuadro N°10 del Anexo 11, que establece que son *zonas urbanizables en riesgo donde se debe conservar la vegetación existente o su reforestación y se prohíbe todo tipo de construcciones*; y, define *zonas en riesgo de edificación condicionada*. Y en el caso de afectaciones o cercanía a las quebradas, taludes, ríos; Cumplir con lo establecido en los artículos 116 Áreas de protección de taludes, 117 Áreas de Protección de Quebradas, 118 áreas de protección de cuerpos de agua, ríos y el artículo 122 referente a *construcciones Sismo resistentes*. Por lo tanto el AHHYC conjuntamente con el profesional técnico responsable del barrio deberá ordenar el territorio y reestructurar el proyecto en función de las condiciones de la normativa manteniendo lo dispuesto en el Levantamiento Planialtimétrico proporcionado por la UERB.
