**INFORME SOCIO - ORGANIZATIVO**  
**N° 0010 - UERB-OC-2018**

**INFORME TÉCNICO**  
**Evaluación de Riesgo: Solicitud UERB**  
**Fecha de inspección: 14/0/08/2018**

Ítem	Descripción				
Área	11 lotes, pertenecientes al barrio "La Balvina Sector Chiguano", con un área total de 4.148,31 m <sup>2</sup>				
PUOS	Según el Plan de Uso y Ocupación del Suelo del año 2018, el área de Uso Vigente es de tipo <b>Residencial Urbano 2</b> , en su totalidad.				
Relieve	Los predios evaluados están ubicados entre los 2530 m.s.n.m. y los 2525 m.s.n.m, con una diferencia altitudinal de cinco metros. Presenta forma de relieve de superficie plana a casi plana que va desde 5% a 12% o de 2 a 5 grados en su superficie.				
Número de Edificaciones	9 lotes con edificaciones, representando una consolidación del 81,81 %.				
Tipos edificación : Casa/edificio de departamentos/Med iagua (Construcción Informal)/Otro (especificar)	<p>Al tratarse de una inspección visual, no se realizó ninguna prueba de tipo exploratorio, ni de remoción de materiales, sino de la evaluación de las edificaciones observadas exteriormente a los elementos estructurales y no estructurales, así como de los materiales de construcción.<

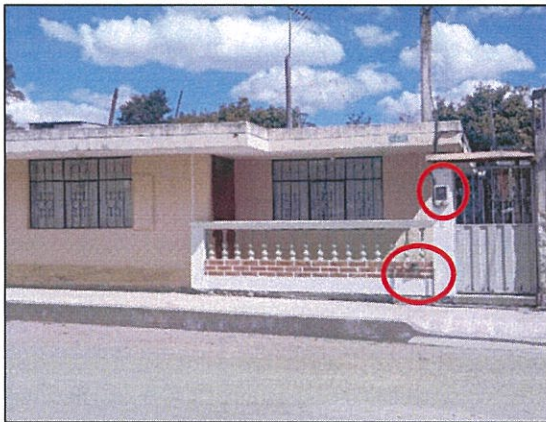
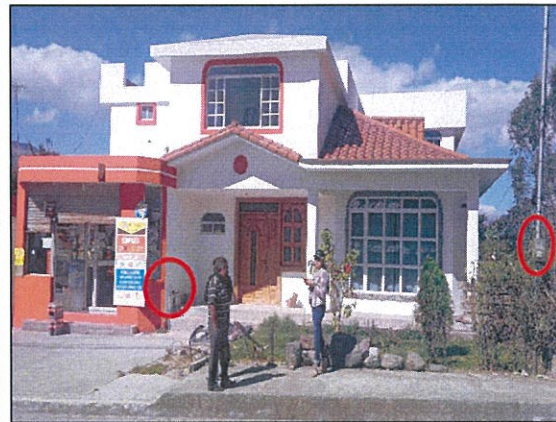
#### 8.1.1 Servicios básicos existentes en el sector.

Uso edificación (vivienda, comercio, industria, educación)	Vivienda				
Existencia de servicios básicos (si/no)	<b>Energía eléctrica</b>	<b>Agua potable</b>	<b>Alcantarillado sanitario</b>	<b>Alcantarillado Pluvial</b>	<b>Telefonía fija</b>

Otro tipo de información física relevante	Existe infraestructura eficiente para el manejo de aguas de escorrentía en las vías perimetrales. El acceso principal para llegar al barrio es adoquinado. Los pasajes al interior del barrio se encuentra en tierra afirmada (Actualmente con cultivos)
---	--

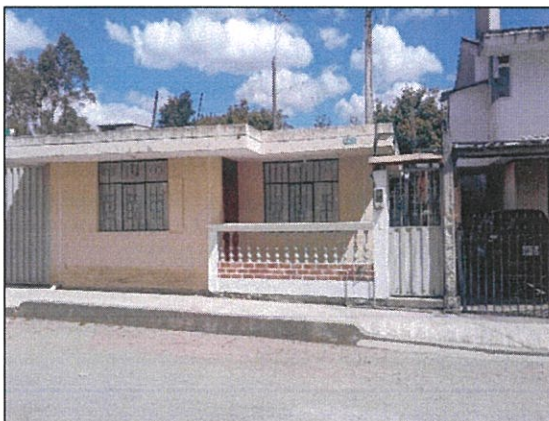
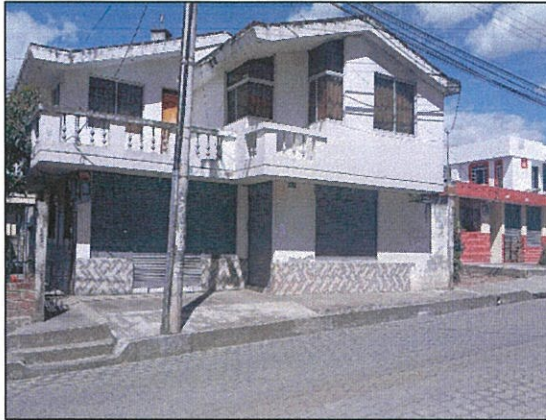
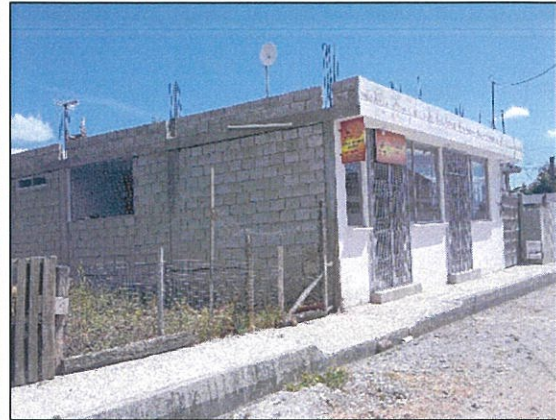
#### 8.1.2 Tipologías y materiales utilizados en las construcciones

- Por movimientos en masas: Considerando principalmente la exposición de las edificaciones ante movimientos en masa, además el sistema estructural, tipo de material de la mampostería, tipo de cubierta, número de pisos, año de construcción, estado de conservación de la edificación, se determina lo siguiente:

NIVEL DE VULNERABILIDAD	LOTES
BAJO	2, 3, 4, 5, 6, 10
MODERADO	- -
ALTO	- -
MUY ALTO	- -
