**ALCANCE AL INFORME SOLT
No. 008-UERB-AZLD-SOLT-2014
ASENTAMIENTO HUMANO DE HECHO Y CONSOLIDADO DE INTERÉS SOCIAL
DENOMINADO COMITÉ PRO MEJORAS BUENOS AIRES BAJO**

INFORME Nº A-002-UERB-AZEE-2020

INFORME TÉCNICO
Evaluación de Riesgo: Solicitud UERB

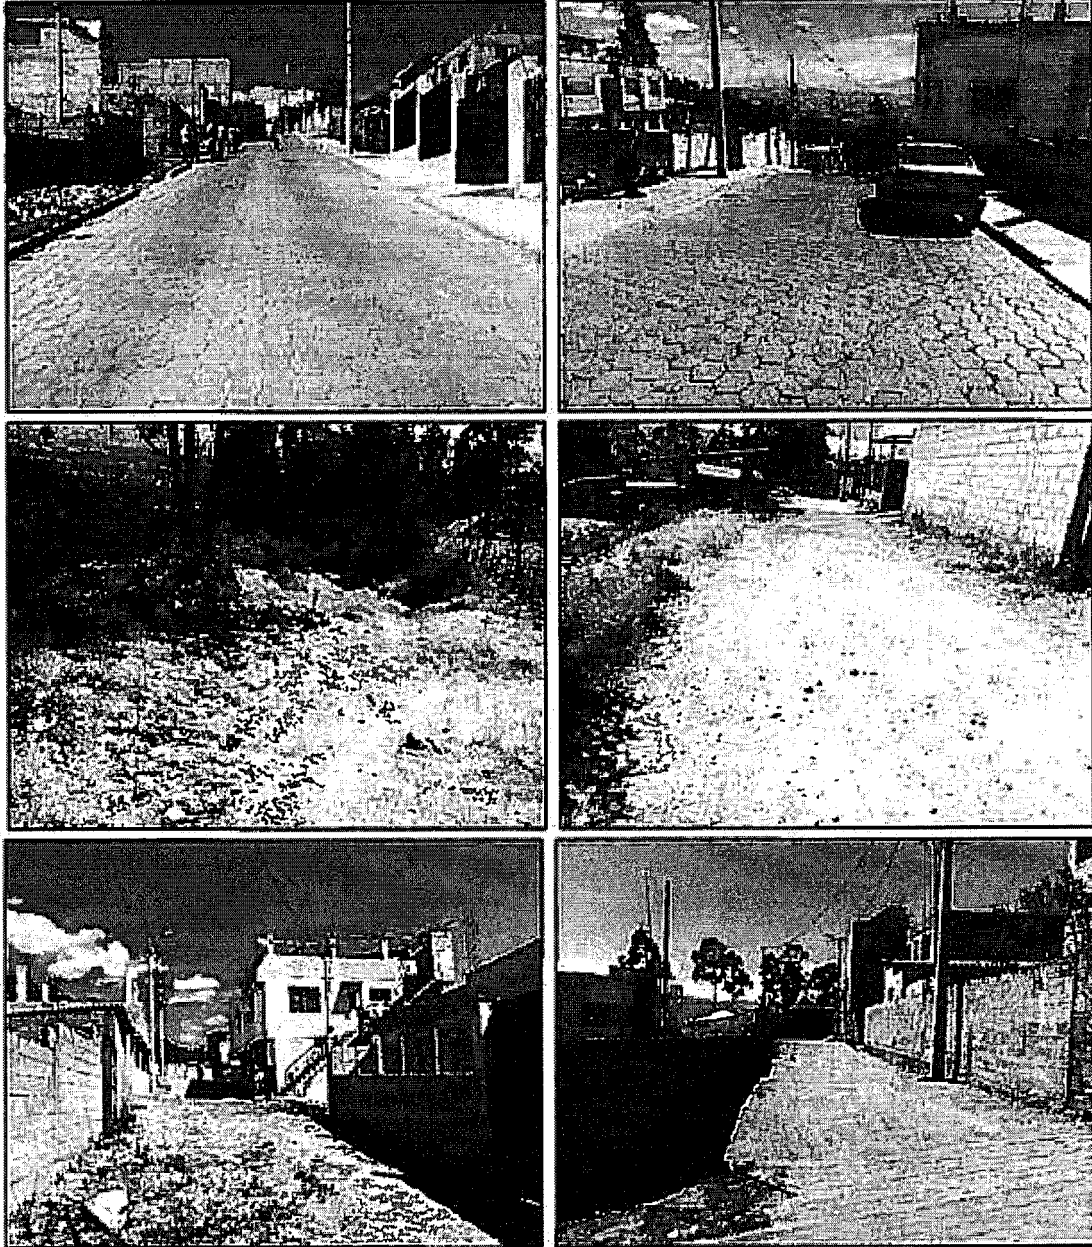
9.1.1 Vías y pasajes existentes en el AHYC:

Sistema Vial: La mayor parte de la calle 1 al ser adoquinada, tener bordillos y sumideros presenta una vulnerabilidad física baja ante fenómenos de erosión especialmente en temporada de lluvia; mientras que el tramo final de esta calle y el resto de pasajes por ser de suelo natural afirmado cubiertos parcialmente con vegetación y al no contar con cunetas, ni sumideros y tampoco bordillos, muestran una vulnerabilidad física alta ante fenómenos de erosión especialmente en temporada de lluvia.
