Oficio No. SGSG-DMGR-2018-0572
DM Quito, 22 de junio de 2018
Ticket GDOC N° 2018-023077

Asunto: Respuesta a solicitud de informe de riesgos
Ref. Oficio No. UERB-195-2017

INFORME TÉCNICO
Evaluación de Riesgo: Solicitud UERB
Fecha de inspección: 24/02/2018

Coordenadas WGS 84/UTM 17S	Administración Zonal	Parroquia	Nombre del barrio
X: 782044; Y: 9993508 Z: 2570 msnm aprox.	LA DELICIA	POMASQUÍ	SAN JOSE ETAPA II

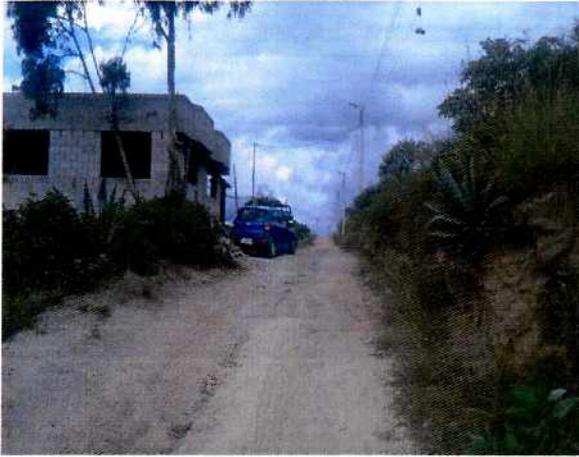
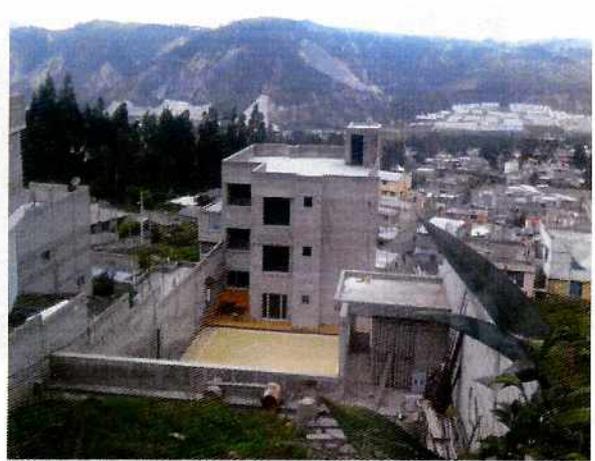
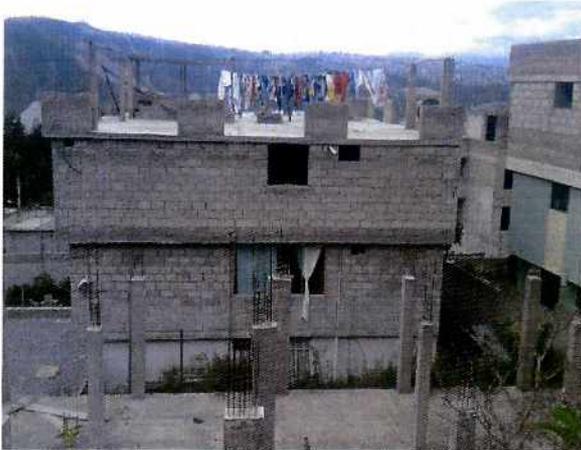
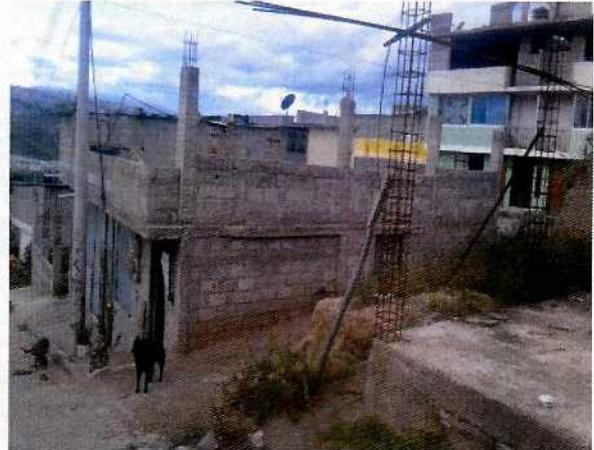
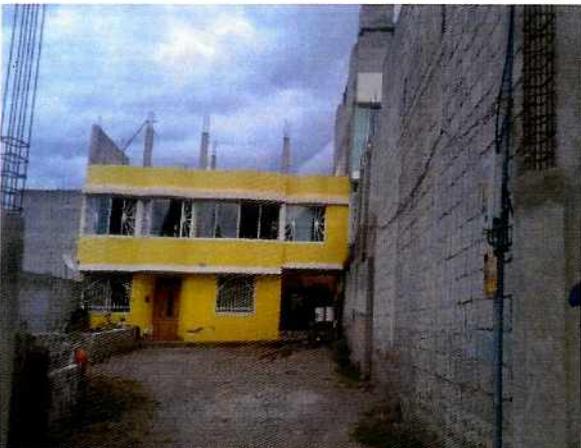
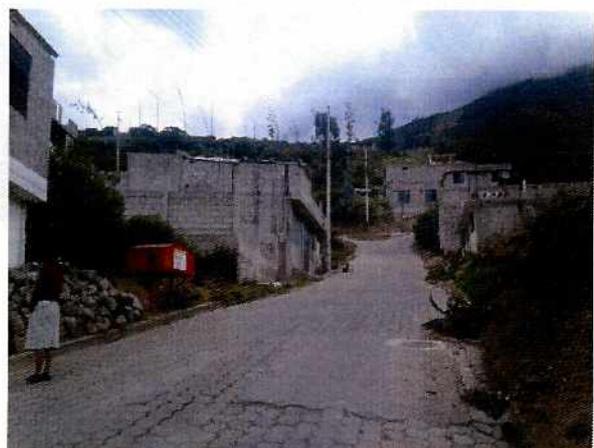
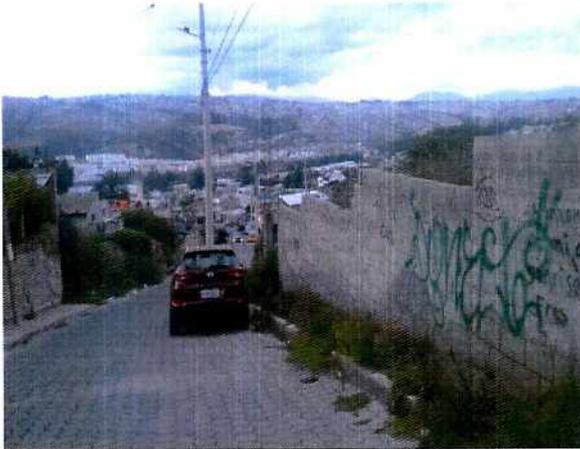
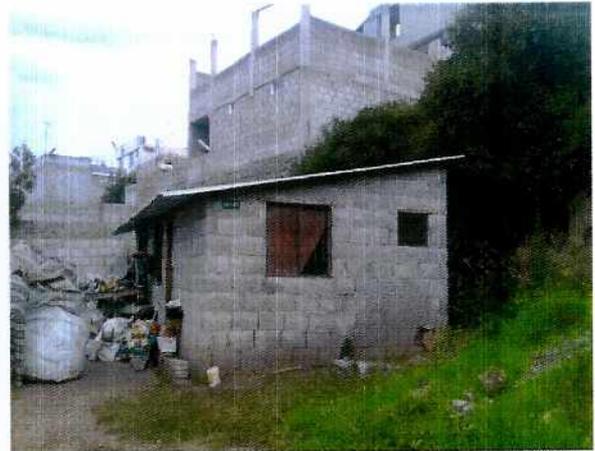
8.1.1 Tipologías y materiales utilizados en las construcciones

<p>6. Edificaciones de dos plantas, conformadas con sistemas de pórticos (vigas y columnas) de hormigón armado, losas de hormigón armado, mampostería de bloque fijado con mortero (arena, cemento, agua), estas edificaciones muestran problemas de columna corta.</p> <p>7. Edificaciones de dos plantas, conformadas con sistemas de pórticos (vigas y columnas) de hormigón armado, losas de hormigón armado, mampostería de bloque fijado con mortero (arena, cemento, agua), sobre la losa existe una construcción menor que consta con bloque trabado y cubierta con correas de madera/metálicas y planchas de fibrocemento/zinc, se identificó además que los elementos de hormigón muestran porosidad del hormigón y exposición del acero.</p> <p>8. Edificaciones de tres plantas, conformadas con sistemas de pórticos (vigas y columnas) de hormigón armado, losas de hormigón armado, mampostería de bloque fijado con mortero (arena, cemento, agua), existen edificaciones que muestran problemas de columna corta, además de porosidad del hormigón y exposición del acero de refuerzo.</p> <p>9. Edificación de cuatro plantas, conformada con sistemas de pórticos (vigas y columnas) de hormigón armado, losas de hormigón armado, mampostería de bloque fijado con mortero (arena, cemento, agua), la edificación muestra problemas de columna corta.</p> <p>10. Edificación de cinco plantas, conformada con sistemas de pórticos (vigas y columnas) de hormigón armado, losas de hormigón armado, mampostería de bloque fijado con mortero (arena, cemento, agua), la edificación muestra problemas de columna corta.</p> <p>Además se visualizaron construcciones menores formados con puntales de madera como columnas, cubierta con correas de madera y planchas de fibrocemento/zinc; estas construcciones constan en el plano entregado por el barrio, pero debido a que los mismos son usados como bodegas o chancheras no serán parte de este análisis.</p>										
Uso edificación (vivienda, comercio, industria, educación)	Vivienda.										
Existencia de servicios básicos (si/no)	<table border="1"> <thead> <tr> <th>Energía eléctrica</th> <th>Agua potable</th> <th>Alcantarillado sanitario</th> <th>Alcantarillado Pluvial</th> <th>Telefonía fija</th> </tr> </thead> <tbody> <tr> <td>SI</td> <td>SI</td> <td>SI</td> <td>SI</td> <td>SI</td> </tr> </tbody> </table>	Energía eléctrica	Agua potable	Alcantarillado sanitario	Alcantarillado Pluvial	Telefonía fija	SI	SI	SI	SI	SI
Energía eléctrica	Agua potable	Alcantarillado sanitario	Alcantarillado Pluvial	Telefonía fija							
SI	SI	SI	SI	SI							
Otro tipo de información física relevante	<p>Existe infraestructura eficiente para el manejo de aguas de escorrentía en las vías principales y algunos pasajes.</p> <p>El acceso principal para llegar al barrio es adoquinado.</p> <p>Existe un pasaje al interior del barrio y la vía perimetral superior que se encuentra en tierra afirmada, sin contar con sistema de conducción de aguas lluvias.</p>

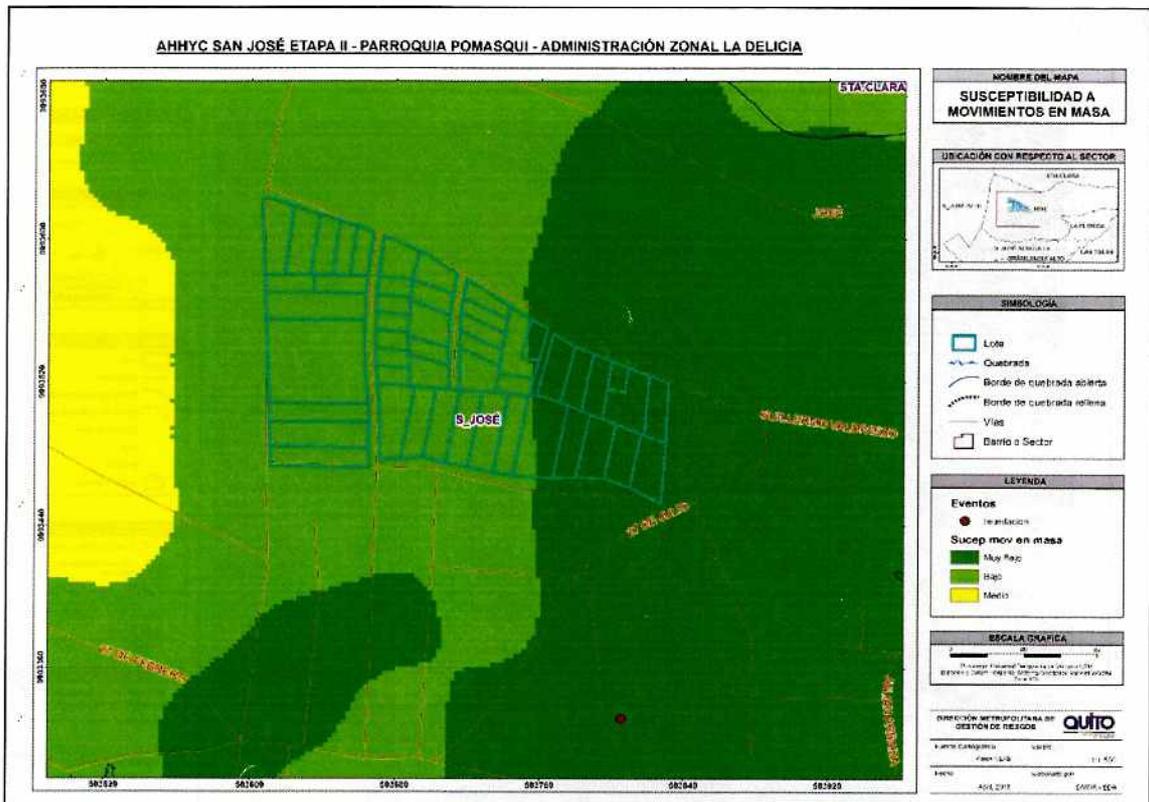
9.1.2 Susceptibilidad a Movimientos en Masa

Según la información descrita, se considera que la **Amenaza por Movimientos en Masa es Moderado** en el AHHYC "San José Etapa II" de la Parroquia Pomasqui.

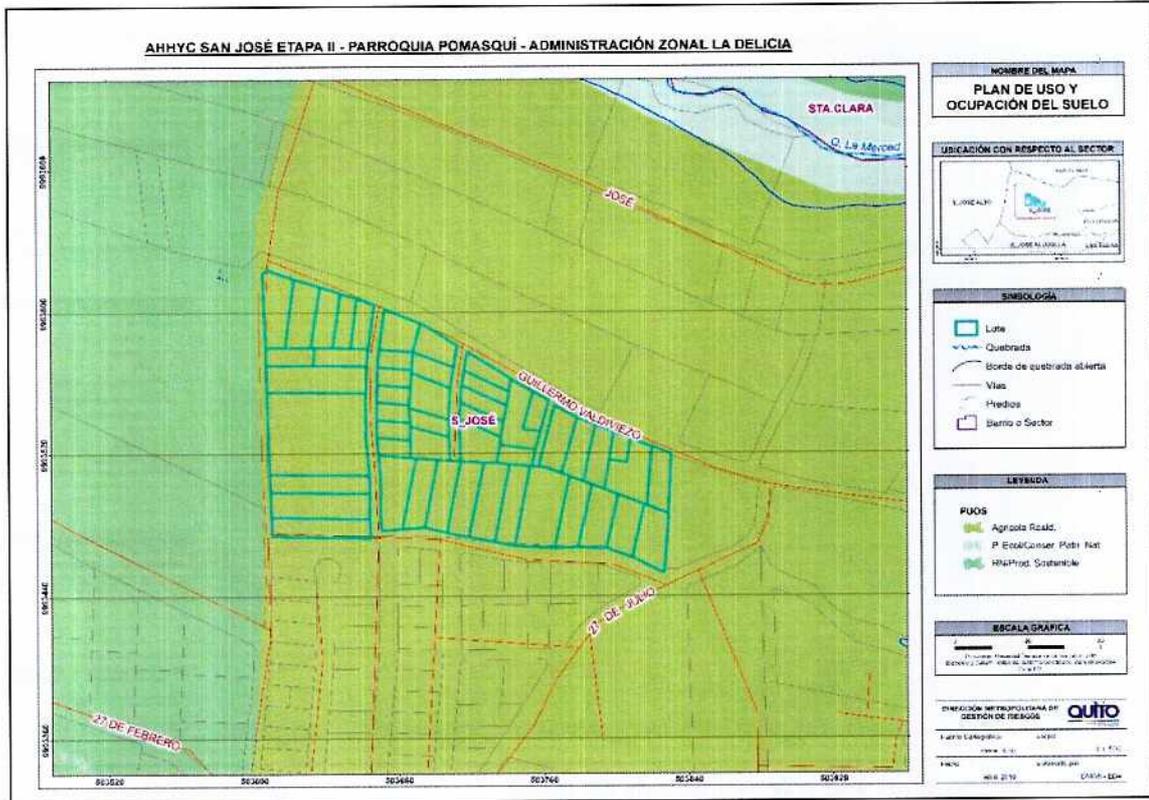
8.2.3 Plan de Uso y Ocupación del Suelo

Ítem	Descripción
ÁREA	47 lotes, pertenecientes al barrio con un área total de 21.952,49 m ²
PUOS	Según el Plan de Uso y Ocupación del Suelo del año 2018, el área de Uso Vigente es de 100% Agrícola Residencial.
RELIEVE	El terreno donde está asentado la población se localiza al nororiente de la parroquia El Condado. El área evaluada está ubicada entre las cotas 2595 m.s.n.m. y los 2560 m.s.n.m., con una diferencia altitudinal de 35 metros. El terreno presenta Superficies planas a casi planas, Laderas onduladas con suave y moderada pendiente. Con una inclinación que va desde los 6 a 15 grados o de <5% a 25% en su superficie.
Número de Edificaciones	35 edificaciones con una consolidación total de 74.46 %
Tipos edificación : Casa/edificio de departamentos/Med iagua (Construcción Informal)/Otro (especificar)	<p>Al tratarse de una inspección visual, no se realizó ninguna prueba de tipo exploratorio, ni de remoción de materiales, sino de la evaluación de las edificaciones observadas exteriormente a los elementos estructurales y no estructurales, así como de los materiales de construcción.</p> <p>En el área de análisis se observó estructuras con las siguientes características:</p> <ol style="list-style-type: none"> 1. Edificaciones constituidas con sistemas de muros portantes de bloque/ladrillo fijado con mortero (arena, cemento, agua), cubierta con correas de madera/metálica y planchas de fibrocemento/zinc. 2. Edificaciones de una planta, constituidos con columnas de hormigón armado, mampostería de bloque fijado con mortero (arena, cemento, agua), cubierta con correas de madera/metálica que soportan planchas de fibrocemento/zinc. 3. Edificaciones de una planta, constituidas con sistemas de pórticos (vigas y columnas) de hormigón armado, losas de hormigón armado, mampostería de bloque fijado con mortero, existen edificaciones en las cuales sobre la losa se identificaron columnas de hormigón armado que muestran porosidad y exposición del acero. 4. Edificaciones de dos plantas, conformadas con sistemas de pórticos (vigas y columnas) de hormigón armado, mampostería de bloque fijado con mortero (arena, cemento, agua), losa de entrepiso de hormigón armado, algunos elementos de hormigón muestran porosidad del hormigón y exposición del acero, cubierta con correas de madera/metálica que soportan planchas de fibrocemento/zinc. 5. Edificaciones de dos plantas, conformadas con sistemas de pórticos (vigas y columnas) de hormigón armado, losas de hormigón armado, mampostería de bloque fijado con mortero (arena, cemento, agua), estas edificaciones presentan irregularidades en elevación.

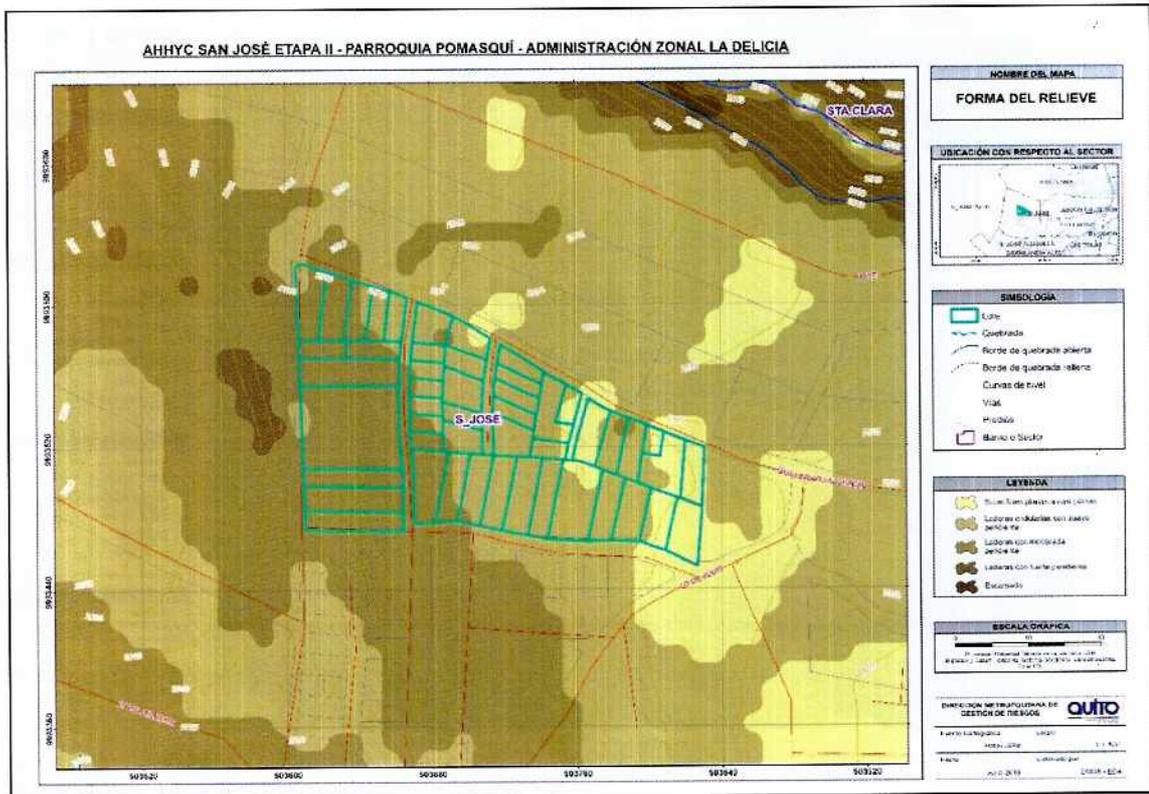
8.2.4 Pendiente

Debido a las pendientes de la ladera donde se ubica el AHHYC "San José Etapa II", existen excavaciones o cortes del terreno que han generado taludes en el asentamiento tanto para la construcción de viviendas y para la apertura de vías.
