INFORME RIESGOS

**Asunto:** ACTUALIZACIÓN DE INFORME DE RIESGOS - AHHYC "JAMBELÍ"

Al respecto, me permito remitirle el Informe Técnico Actualizado IT-ECR-086-AT-DMGR-2020 el cual contiene la calificación de riesgo del asentamiento humano de hecho y consolidado "Jambelí", ubicado en la parroquia Guayllabamba perteneciente a la administración zonal Eugenio Espejo, el cual contiene las conclusiones y recomendaciones para que sean consideradas dentro del cuerpo de la ordenanza.

**INFORME TÉCNICO**  
**Evaluación de Riesgo: Solicitud UERB**  
**Fecha de inspección: 08/02/2019**

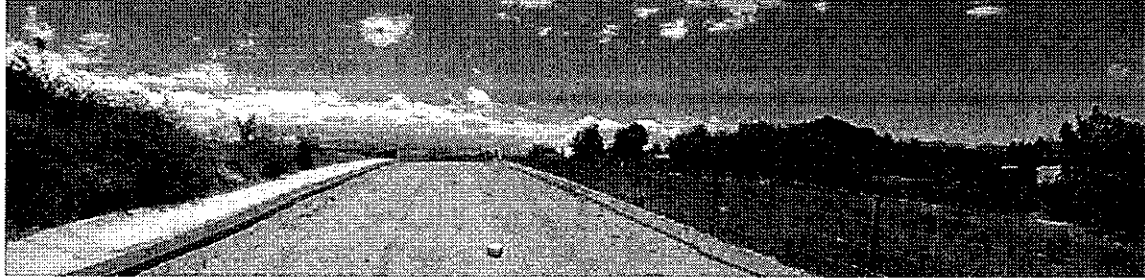
9.1.1 Entrada al AHHYC "Jambelí" que se encuentra en la Parroquia Guayllabamba",

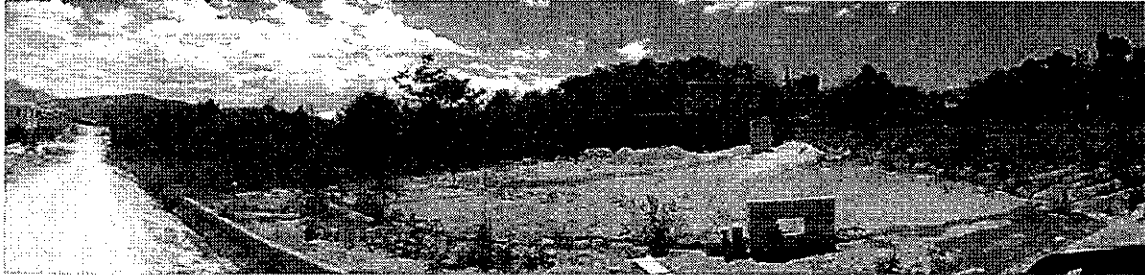
**Edificación:** En base a lo observado en campo, las construcciones presentan una **Vulnerabilidad Moderada** por ser construidas sin un diseño estructural, estudios de suelos, ni asesoría técnica.

9.1.2 Materiales de las edificaciones construidas alrededor del área en estudio.

- Se recomienda que los propietarios y/o poseionarios del AHHC, no construyan más viviendas en el macrolote evaluado, ni aumenten pisos/ plantas sobre las edificaciones existentes, hasta que el proceso de regularización del asentamiento culmine y se determine su normativa de edificabilidad específica que deberá constar en sus respectivos Informes de Regulación Metropolitana (IRM), previa emisión de la licencia de construcción de la autoridad competente que es la Secretaría de Territorio, Hábitat y Vivienda (STHV).
- La Unidad Especial Regula Tu Barrio deberá comunicar a la comunidad del AHHYC "Jambelí", lo descrito en el presente informe, especialmente referente a la calificación del riesgo ante las diferentes amenazas analizadas y las respectivas recomendaciones técnicas, socializando la importancia de su cumplimiento en reducción del riesgo y seguridad ciudadana.

- Posterior a la regularización del AHHYC "Jambelí", las edificaciones en proceso de construcción, aumento en planta o elevación y demás edificaciones dentro del área en análisis, que no dispongan de un diseño estructural o algún tipo de asesoría técnica, los propietarios deberán contratar a un especialista (Ingeniero/a Civil), para que realice evaluaciones estructurales de las viviendas y defina alternativas de reparación y/o reforzamiento estructural según cada caso, y conforme al estudios de suelos en cumplimiento con la normativa del INEC-2015.
