Asunto: Actualización del informe de calificación de riesgos del AHHYC " Urbanización de Desarrollo Progresivo Los Jazmines ".

Al respecto, me permito remitir el informe técnico I-0026-EAH-AT-DMGR-2021, el mismo que contiene la calificación de riesgos del Asentamiento Humano de Hecho y Consolidación denominado "Urbanización de Desarrollo Progresivo Los Jazmines", así como conclusiones y recomendaciones que deben cumplirse.

INFORME TÉCNICO
Evaluación de Riesgo: Solicitud UERB

Coordenadas WGS 84/UTM 17S	Administración Zonal	Parroquia	Nombre del barrio
X: 791415; Y: 9976789 Z: 2390 msnm aprox.	TUMBACO	TUMBACO	URBANIZACIÓN DE DESARROLLO PROGRESIVO LOS JAZMINES

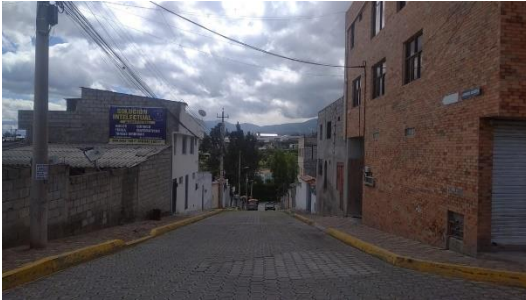
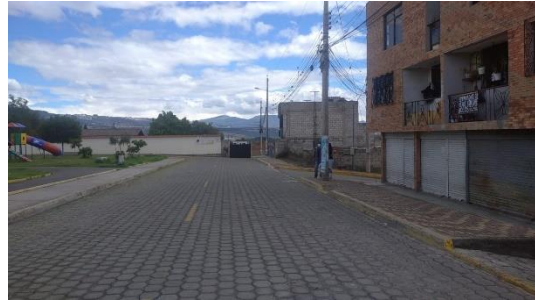
9.1.1 Vías y pasajes existentes en el AHHYC Urbanización de Desarrollo Progresivo Los Jazmines:

Sistema Vial: Las calles son de adoquín, cuentan con veredas, bordillos y cuentan con sistemas de conducción de agua lluvia por lo que muestra una vulnerabilidad física baja ante fenómenos de erosión especialmente en temporada de lluvia.

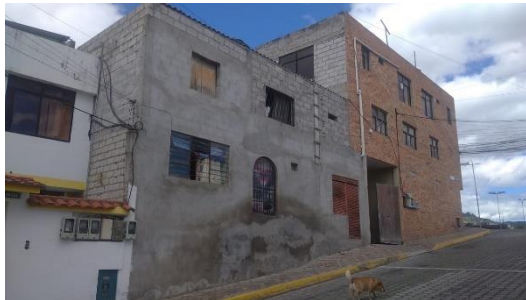
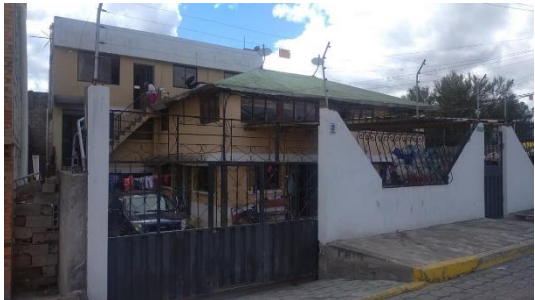
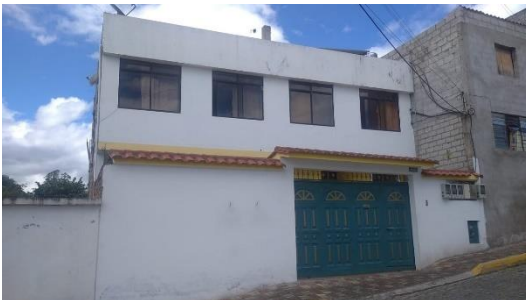
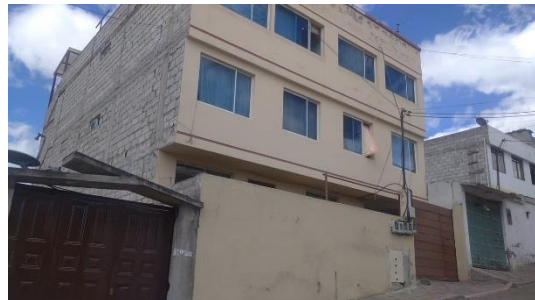
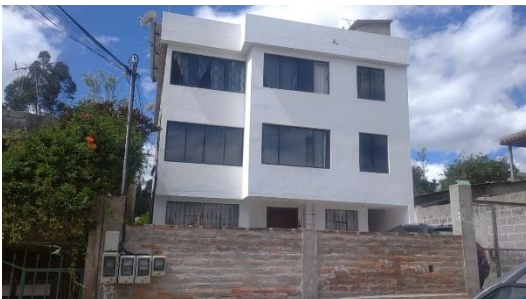
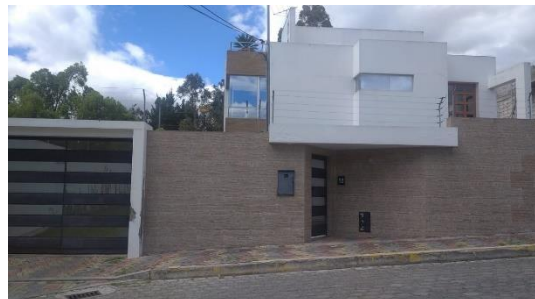
9.1.2 Materiales de las edificaciones construidas en el área de estudio

<ol style="list-style-type: none"> 5. Edificaciones de dos plantas constituidas con sistemas de muros portantes de ladrillo, entrepiso con vigas de madera, cubierta con cerchas y correas de madera que soportan planchas de fibrocemento. 6. Edificaciones de tres plantas que constan con sistemas de pórticos de hormigón armado, entrepisos y cubiertas con losas de hormigón armado, mampostería de bloque fijado con mortero, existen edificaciones que muestra retrocesos excesivos en esquinas. 7. Edificaciones de tres plantas, conformadas con sistemas de pórticos de hormigón armado, entrepisos con losas de hormigón armado, cubierta con correas metálicas y planchas de zinc/fibrocemento, mampostería de bloque fijado con mortero, existen edificaciones que muestran concentración de elementos portantes. 8. Edificaciones de tres plantas, conformadas con sistemas de pórticos de hormigón armado, entrepisos con losas de hormigón armado, cubierta de estructura metálica, mampostería de bloque fijado con mortero, existen edificaciones que muestran concentración de elementos portantes algunos con ejes estructurales no paralelos. 9. Edificación de tres plantas conformado por columnas de estructura metálica, vigas, losas de entrepiso y cubierta de hormigón armado, mampostería de bloque fijada con mortero, la cual se encuentra parcialmente enlucido. 10. Edificaciones de cuatro plantas que constan con sistemas de pórticos de hormigón armado, entrepisos y cubiertas con losas de hormigón armado, mampostería de bloque fijado con mortero. <p>Adicionalmente en el área en análisis se observaron: Muros de hormigón armado con pantallas de hormigón ciclópeo.</p>

- Por eventos sísmicos: Analizando las patologías estructurales, irregularidades en planta y elevación, sistema estructural de las edificaciones, tipo de mampostería, tipo de cubierta, sistemas de entresijos, número de pisos, año de construcción, estado de conservación de la edificación, el suelo sobre el cual está cimentada la estructura; se estableció las tipologías constructivas indicadas en el ítem Tipo de Edificaciones de la Sección 2, corresponde a una vulnerabilidad física como se detalla a continuación:

- Posterior a la regularización del AHHYC "Urbanización de Desarrollo Progresivo Los Jazmines", las edificaciones en proceso de construcción, aumento en planta o elevación y demás edificaciones dentro del área en análisis, que no dispongan de un diseño estructural o algún tipo de asesoría técnica, los propietarios deberán contratar a un especialista (Ingeniero/a Civil), para que realice evaluaciones estructurales de las viviendas y defina alternativas de reparación y/o reforzamiento estructural según cada caso, y conforme al estudios de suelos en cumplimiento con la normativa del INEC-2015.
