FICHA TÉCNICA DE ACCIDENTES GEOGRÁFICOS PARA USO INTERNO DEL DMQ

INFORMACIÓN CATASTRAL DEL PREDIO	
PROPIETARIO	
C.C./R.U.C.:	1760003410001
Nombre:	MUNICIPIO DEL DISTRITO METROPOLITANO DE QUITO

DATOS TÉCNICOS DEL LOTE	
Número de predio	776054
Geo clave:	
Clave catastral anterior:	1022406018
En derechos y acciones:	NO
Área de lote (escritura):	
Área de lote (levantamiento):	
ETAM (SU) - Según Ord. 269:	
Área bruta de construcción total:	
Frente del lote:	
Administración zonal:	TUMBACO
Parroquia:	TUMBACO
Barrio /Sector:	TOLA GRANDE

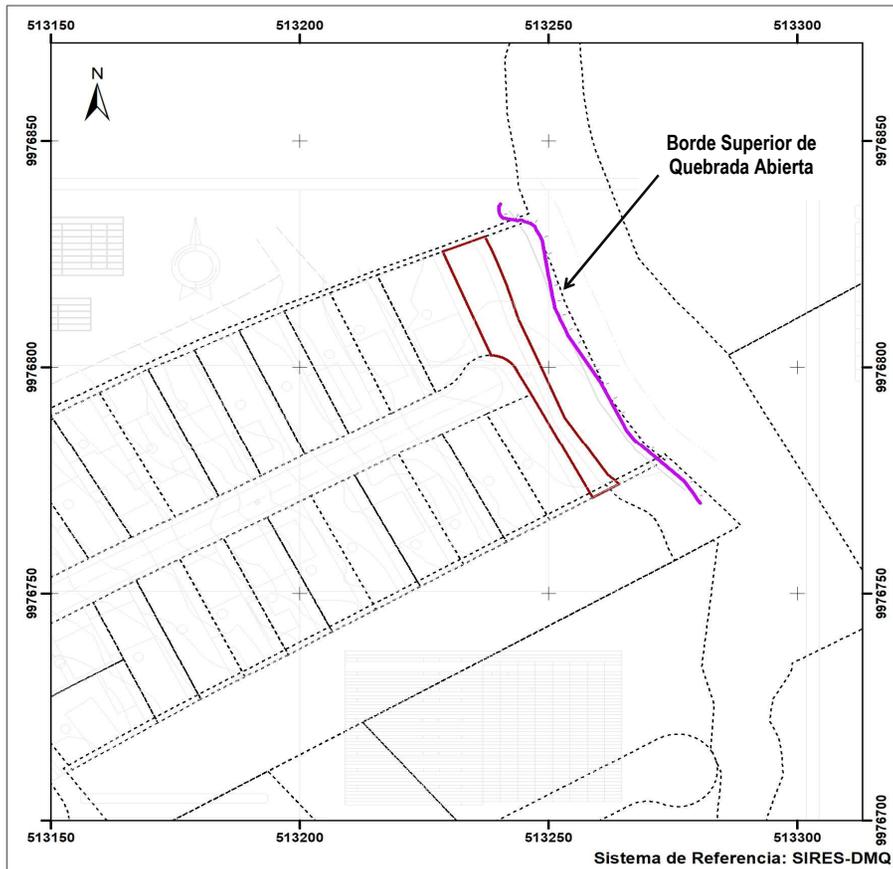
Escala: 1:1.000

DATOS TÉCNICOS		
	ANGULO DE INCLINACIÓN / PENDIENTE	OBSERVACIÓN
Quebrada (BQ)		
Abierta	65 (SESENTA Y CINCO)	
Rellena	-	
Talud (T)		
Natural	-	
Artificial	-	
Depresión (D)		
Abierta	-	
Rellena	-	
Ribera de Río		
Ribera de Río	-	
Cuerpo de Agua		
Laguna		
Embalse		
Cuenca Hidrográfica		
Acuíferos		
Otros

INSUMOS TÉCNICOS
RESTITUCION FOTOGRAMETRICA 1:1000- 2010
PROYECTO 2014 RESTITUCION BORDES DE QUEBRADA
LEVANTAMIENTO TOPOGRÁFICO (2020)
ORTOFOTOMOSAICO - ESCALA 1:1.000
