ASENTAMIENTO HUMANO DE HECHO Y CONSOLIDADO DE INTERÉS SOCIAL
DENOMINADO: COMITÉ PRO MEJORAS DEL BARRIO “SANTA CLARA DE
POMASQUI” PRIMERA ETAPA, A FAVOR DE SUS COPROPIETARIOS

INFORME TÉCNICO N° 005- UERB-AZCA-2017
Asentamiento Humano de Hecho y Consolidado de Interés Social
denominado COMITÉ PRO MEJORAS DEL BARRIO "SANTA CLARA DE
POMASQUI" PRIMERA ETAPA

INFORME TÉCNICO
Evaluación de Riesgo: Solicitud UERB
Fecha de inspección: 14/03/2017

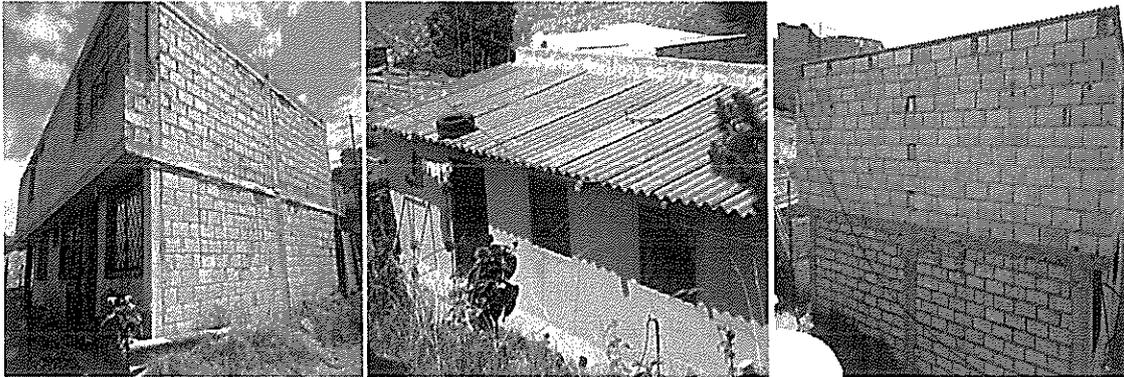
8.1.2 Materiales de las edificaciones construídas alrededor del área en estudio.

Las viviendas que conforman el barrio en estudio no fueron construidas tomando en cuenta parámetros de sismo-resistencia estructural, ni la carga portante del suelo. Ambos factores son muy importantes para reducir posibles daños asociados a amenazas sísmicas y por inestabilidad de terrenos. Así la resistencia sísmica en el sector no está garantizada.

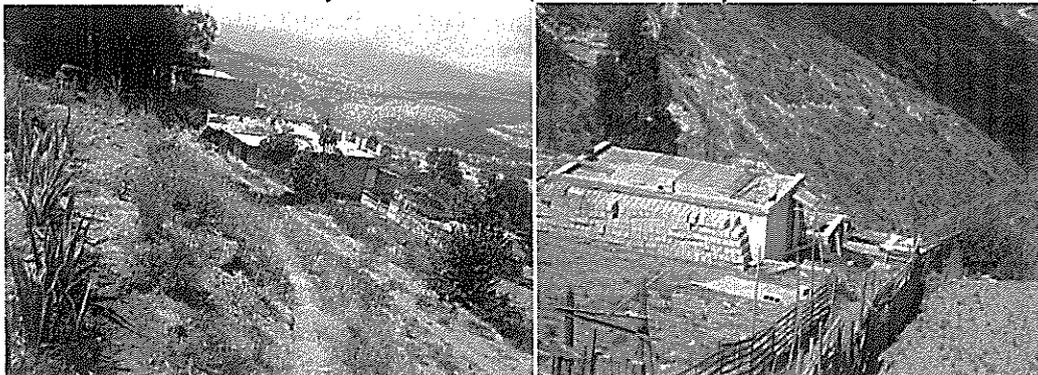
8.1.4 Pendiente del sector y uso del suelo (construcción y cortes del terreno).

- Litología: Secuencia alternada de capas de cenizas y lapilli de pómez
- Cobertura de suelo: asentamiento estructural (Edificaciones)
- Uso del suelo: Agrícola Residencial y Equipamiento
- Drenajes: dentro del AHHYC de Santa Clara de Pomasqui se visualiza la escorrentía por el trazado y corte de terreno, los drenajes y surcos formados por la erosión del suelo en especial en temporada de lluvias o cual produce infiltración.

- Posterior a la regularización del AHHYC y con trazado vial aprobado la EPMAPS podrá implementar y concluir el sistema de alcantarillado pluvial que evite la erosión del suelo por ser una zona que presenta una pequeña inclinación, de esta forma mejorar las condiciones de vida de la población mediante los servicios descritos. Acciones que restringirán la erosión del suelo en época de lluvia ya que esta recorre a favor de la pendiente generando infiltración al terreno.

- El AHHYC "Santa Clara e Pomasqui" actualmente tiene espacios de tierra afirmada (calles y pasajes) por lo que se recomienda coordinar con la dirigencia de este asentamiento para realizar las obras de infraestructura, tales como alcantarillado, bordillos, aceras y sumideros para la recolección y drenaje de aguas superficiales y de escorrentía; de esta forma se reduzca las infiltraciones y proteger los mismos ya que el agua y el viento contribuyen a ocasionar cárcavas que con el paso del tiempo son factores detonantes para un deslizamiento, dependiendo de sus pendientes.

- Mientras se cumplen con los avances de las recomendaciones antes descritas y se ejecute el cuadro valorado de obras los habitantes deben realizar trabajos inmediatos (mingas) para controlar la erosión y la sedimentación las mismas que podrían ser: cunetas de conducción o coronación dependiendo del caso tomando especial consideración de no causar afectaciones a barrios circundantes; actividades encaminadas a reducir la acción agresiva del agua y el viento en las vías y pasajes que deterioran la construcción vial

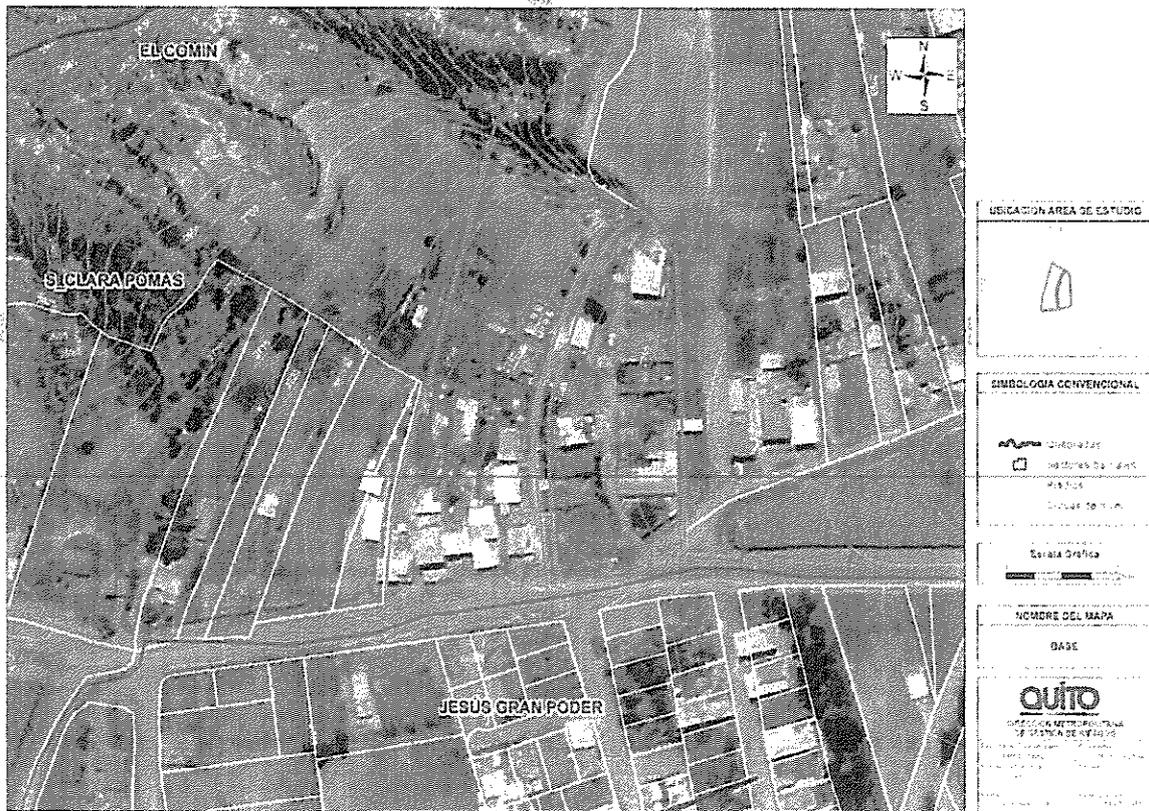
8.2.2 Susceptibilidad a Movimientos en Masa.

AHHC SANTA CLARA DE POMASQUI - PARROQUIA CALDERÓN - ADMINISTRACIÓN CALDERÓN
