**INFORME TÉCNICO**  
**Evaluación de Riesgo: Solicitud UERB**

Coordenadas WGS 84/UTM 17S	Administración Zonal	Parroquia	Nombre del barrio
X: 790766; Y: 9967007 Z: 2572 msnm aprox.	LOS CHILLOS	LA MERCED	LAS PALMERAS II ETAPA

IT-ECR-102-AT-DMGR-2020

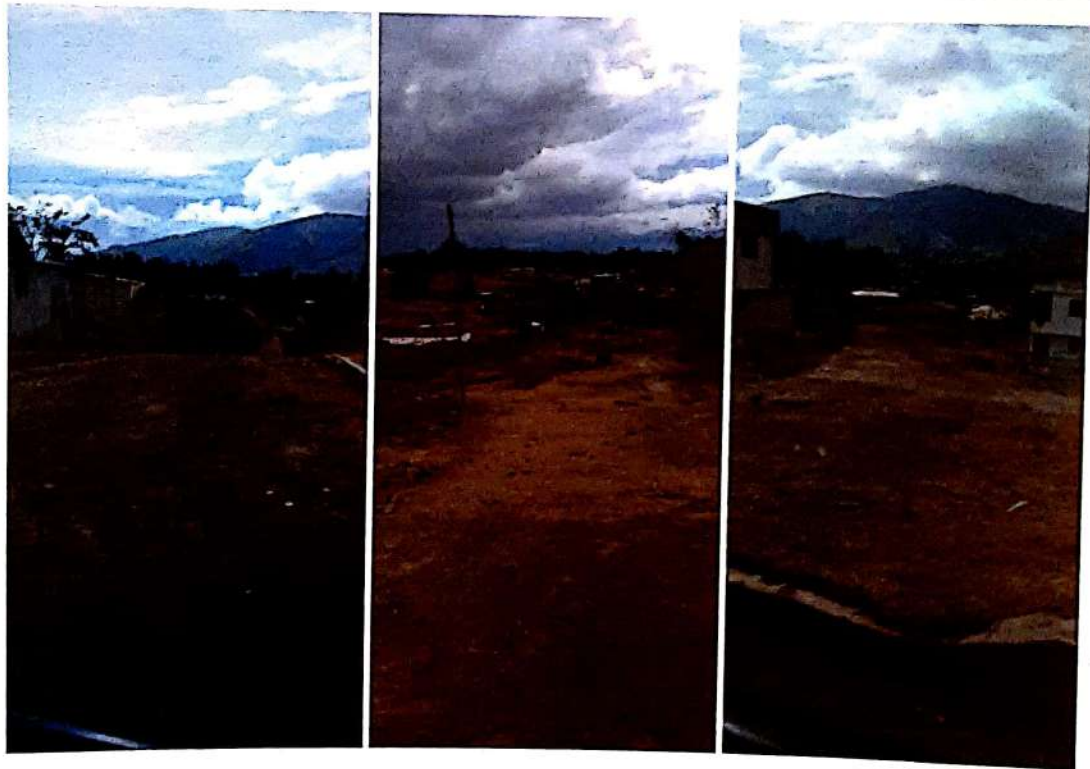
9.1.1 Vías y pasajes existentes en el AHHYC "Las Palmeras II Etapa":

Adicionalmente, todos los pasajes internos del barrio evaluado son de tierra afirmada y no cuenta con infraestructura adecuada para manejo de escorrentía pluvial (cunetas, sumideros, alcantarillado u obras de estabilización).

**Sistema Vial:** Al ser la calle César Chiriboga de pavimento flexible y contar con bordillos y parcialmente con veredas, la vulnerabilidad física es baja ante fenómenos de erosión especialmente en temporada de lluvia; y, los pasajes por ser de tierra afirmada cubierta de vegetación y no contar con cunetas, ni sumideros y tampoco bordillos, presenta una vulnerabilidad física alta ante fenómenos de erosión especialmente en temporada de lluvia.

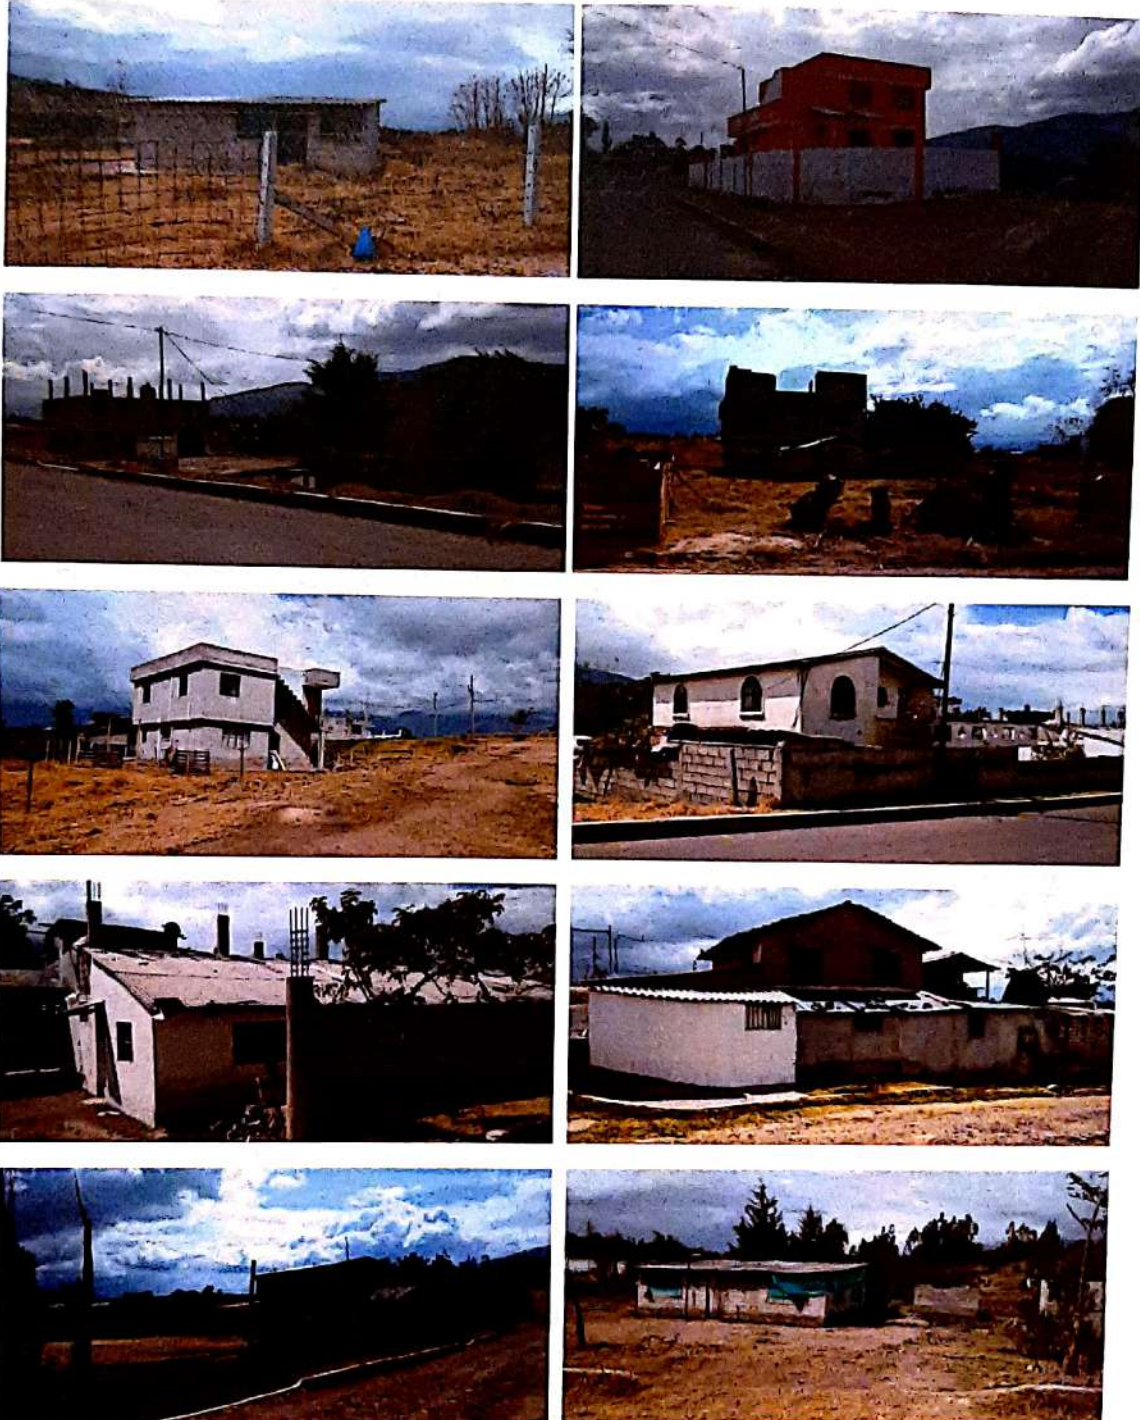
9.1.2 Materiales de las edificaciones construidas en el área de estudio:

<p>columnas) de hormigón armado, losa de hormigón armado, mampostería de bloque fijado con mortero, se identificó que en una de ellas sobre la losa existe parcialmente mampostería de bloque y columnas de hormigón armado.</p> <p>8. Edificaciones de dos plantas, conformadas con sistemas de mampostería simple de ladrillo fijado con mortero y cubierta con correas de madera y tejado.</p> <p>9. Edificaciones de dos plantas conformadas con sistemas de pórticos (vigas y columnas) y losas de hormigón armado, mampostería de bloque fijado con mortero, se observó que algunas edificaciones presentan problemas de humedad, porosidad en el hormigón y la patología estructural de columna corta.</p> <p>10. Edificaciones de dos plantas construidas en desnivel, observándose una planta sobre el nivel del terreno y una planta bajo el nivel de la misma; estas edificaciones se conforman con sistemas de pórticos de hormigón armado, la primera planta cuenta con una losa de hormigón armado y la planta superior con una cubierta con correas de madera y planchas de zinc, la mampostería es de bloque fijado con mortero.</p> <p>11. Edificaciones de tres plantas, conformadas con sistemas de pórticos de hormigón armado, entresijos con losas de hormigón armado, cubierta con correas de madera y planchas de fibrocemento, mampostería de bloque fijado con mortero.</p> <p>Adicionalmente en el área en análisis se observaron:</p> <ul style="list-style-type: none"> <li>• Edificación parcialmente colapsada que consta con sistemas de muros portantes de adobe, cubierta con cerchas de madera que soporta el tejado.</li> <li>• Cerramientos construidos con columnas de hormigón armado, mampostería de bloque y ladrillos fijados con mortero.</li> </ul>

- Por movimientos en masas: Considerando principalmente la exposición de las edificaciones ante movimientos en masa, además el sistema estructural, tipo de material de la mampostería, tipo de cubierta, número de pisos, año de construcción, estado de conservación de la edificación, se determina lo siguiente:

- Por eventos sísmicos: Analizando las patologías estructurales, irregularidades en planta y elevación, sistema estructural de las edificaciones, tipo de mampostería, tipo de cubierta, sistemas de entrepisos, número de pisos, año de construcción, estado de conservación de la edificación, el suelo sobre el cual está cimentada la estructura; se estableció las tipologías constructivas indicadas en el ítem Tipo de Edificaciones de la Sección 2, corresponde a una vulnerabilidad física como se detalla a continuación:

- Se recomienda que los propietarios y/o poseedores del AHHC, no construyan más viviendas en el macrolote evaluado, ni aumenten pisos/ plantas sobre las edificaciones existentes, hasta que el proceso de regularización del asentamiento culmine y se determine su normativa de edificabilidad específica que deberá constar en sus respectivos Informes de Regulación Metropolitana (IRM), previa emisión de la licencia de construcción de la autoridad competente que es la Secretaría de Territorio, Hábitat y Vivienda (STHV).
- La Unidad Especial Regula Tu Barrio deberá comunicar a la comunidad del AHHC "Las Palmeras II Etapa", lo descrito en el presente informe, especialmente referente a la calificación del riesgo ante las diferentes amenazas analizadas y las respectivas recomendaciones técnicas, socializando la importancia de su cumplimiento en reducción del riesgo y seguridad ciudadana.
