**ASENTAMIENTO HUMANO DE HECHO Y COSOLIDADO DE INTERÉS SOCIAL
DENOMINADO: PALMERAS I ETAPA**

**INFORME TÉCNICO EN RESPUESTA A LAS OBSERVACIONES PLANTEADAS POR EL CONCEJO
METROPOLITANO EN PRIMER DEBATE**

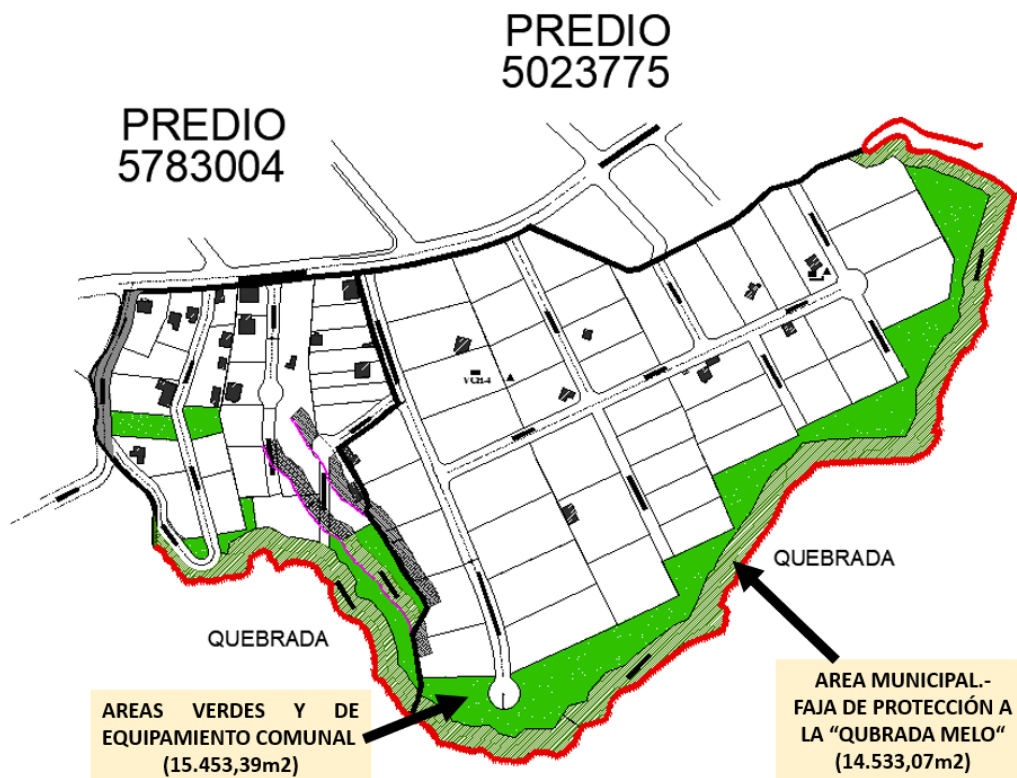
La propuesta del proyecto de regularización respeta la franja protección de la quebrada sur, en un margen de 15.00 metros, medidos paralelamente al desarrollo del borde superior de la quebrada; en este espacio se implantan las áreas municipales Nro. 2 y 3.

A continuación de la franja de protección de quebrada (áreas municipales Nro. 2 y 3) se proyectan las áreas denominadas "áreas verdes y equipamientos comunales", Nro. 2, 4, 5, 6 y 7 las mismas que, si bien no están conformadas de una manera ortogonal, la superficie constituye el 18.75% (15 453,39m²) en relación con el área útil de los 2 macro lotes que forman este asentamiento, por lo indicado no es procedente realizar el cambio de denominación ya que el área verde cumple con las condiciones establecidas en la normativa vigente y en su totalidad es área útil.

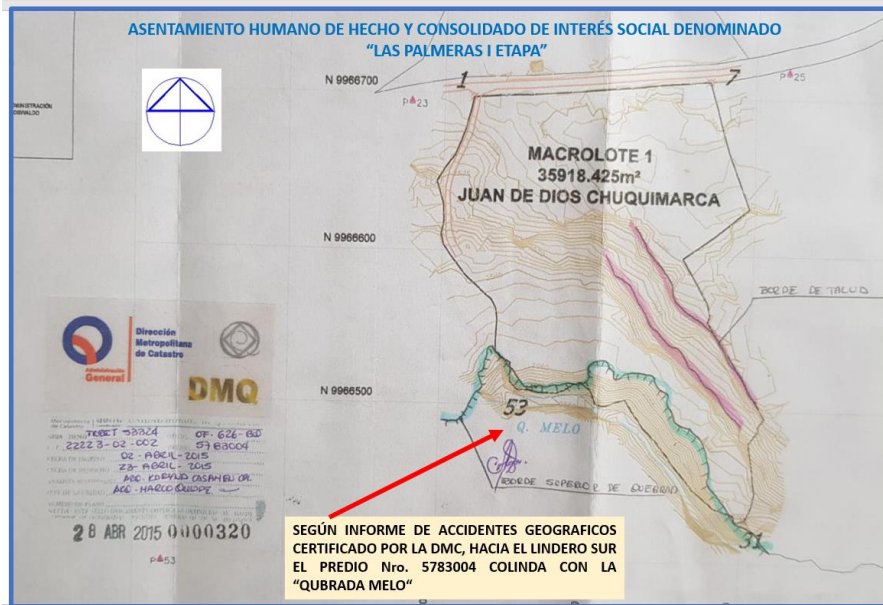
Gráfico Nro. 01

En una de las escrituras otorgada en el 11 de octubre de 1991, se describe al lindero sur colindante con el Río Pita; sin embargo en la escritura madre del 14 de septiembre de 1964, en el lindero Sur, establece que: "(...) Al Sur: con la quebrada honda que separa terrenos de Pedro Alquina y Clemente Chuquimarca (...)"; la Unidad Especial Regula tu Barrio, solicitó a la Dirección Metropolitana de Catastro, el Informe de Accidentes Geográficos, el cual se determinó 3 tipos de accidentes geográficos para el AHHYC "Palmeras I Etapa", pudiendo establecer que al sur de los dos predios existe la "Quebrada denominada Melo". Según los siguientes gráficos:
