**INFORME SOCIO - ORGANIZATIVO
N° 0032- UERB-OC-2016**

INFORME TÉCNICO N° 13-UERB-OC-2016

INFORME TÉCNICO CABIDAS, LINDEROS, COORDENADAS N° 73 - AHH 2016

INFORME TÉCNICO
Evaluación de Riesgo: Solicitud UERB
Fecha de inspección: 5/10/2016

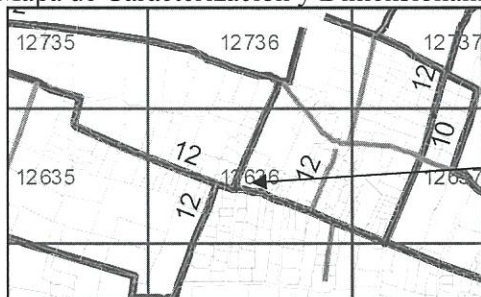
Predio referencial N°
1227013

- Conforme lo establece la Ordenanza N°127 sancionada con fecha 25 de julio del 2016, Ordenanza que aprueba el Plan Metropolitano de Ordenamiento Territorial (PMOT) del Distrito Metropolitano de Quito, en la que se encuentra el Mapa PUOS V-2 que contiene el Mapa de Caracterización y Dimensionamiento Vial se verifica:

Con este antecedente, la Unidad Administrativa de Territorio y Vivienda a través de la Dirección de Gestión del Territorio, una vez revisada la documentación adjunta a la solicitud, la información digital manejada por la Unidad, las Ordenanzas Metropolitanas vigentes, mapa PUOS V-2; en cuanto a definición vial del predio referencial N° 1227013, con clave catastral N° 12636-02-021, ubicado en el sector La Delicia, parroquia de Checa, colinda al Oeste: calle S/N de 12,00 metros de ancho, al Sur: calle S/N de 12,00 metros de ancho. Se remite trazado vial en formato A4, e informe de replanteo vial de las vías aledañas al predio referencial adjunto.

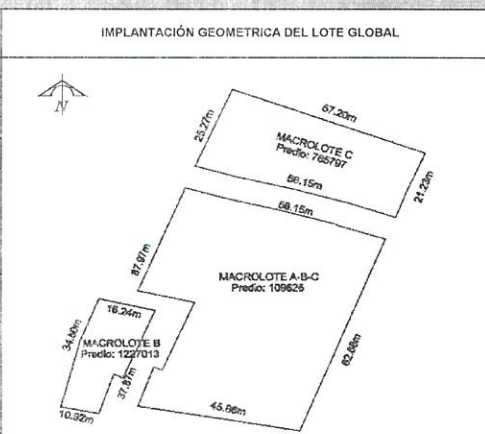
3.- UBICACIÓN DEL PREDIO:

MACROLOTE	M1	M2	M3
NÚMERO PREDIAL:	109626	785797	417494
CLAVE CATASTRAL:	12636-02-014	12636-02-015	42602-11-005
GEO CLAVE:	170111590050017	17011590050018	170105100046018
PARROQUIA	CHECA		
ADMINISTRACIÓN ZONAL	LOS CHILLOS

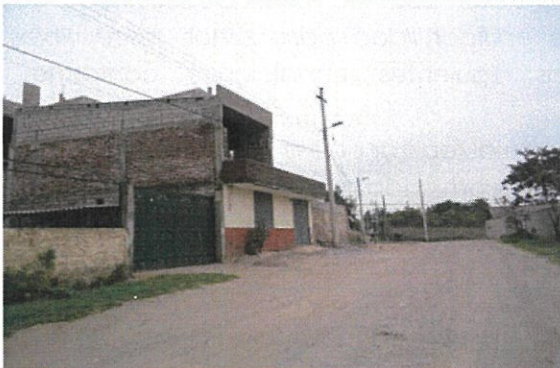
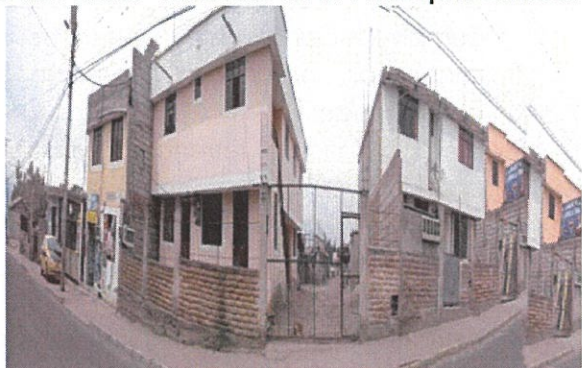
8.1.1 Entrada al AHHYC "La Delicia Sector Calle Quito" ubicado en la Parroquia Checa.

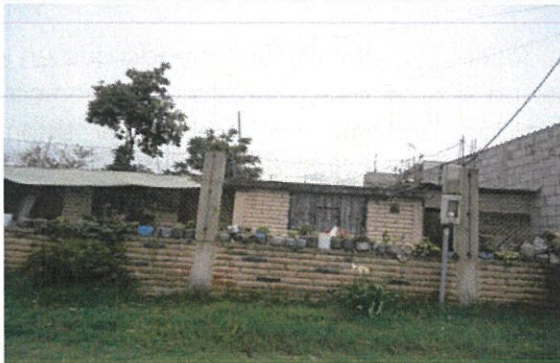
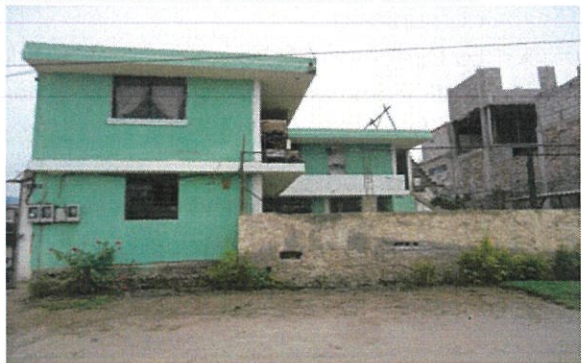
Estado de la edificación	Muy bueno (%)	Bueno (%)	Regular (%)	Malo (%)
		30	60	10
Materiales predominantes de la edificación	Piso-entrepiso (sistema estructural)		Paredes	Cubierta
	Cimientos: Debido a que las edificaciones se encuentran construidas el tipo de cimentación no se pudo identificar ya que se		Mampostería de bloque, ladrillo y con cerramiento	Losa de hormigón armado. Planchas de fibrocemento, teja ó zinc, con correas de madera ó perfiles

encuentran bajo tierra. Columnas-Vigas: Acero de refuerzo longitudinal y transversal (estribos), hormigón simple. Bloque trabado en sustitución de columnas; el mismo que funciona como una estructura de muro portante.	del mismo material.	metálicos.		
Uso edificación (vivienda, comercio, industria, educación)	Vivienda.				
Existencia de servicios básicos (si/no)	Energía eléctrica si	Agua potable si	Alcantarillado sanitario si	Alcantarillado Pluvial si	Telefonía fija si
Otro tipo de información física relevante	La vía de acceso hacia el barrio es la Calle Quito misma que está asfaltada y cuenta con bordillos y alcantarillado. Los pasajes del sector en estudio se encuentran sin trabajos técnicos (tierra afirmada). No poseen obras para el manejo de escorrentía. La Luz eléctrica y el agua potable son de carácter formal.

8.1.2 Materiales de las edificaciones construidas alrededor del área en estudio.

Las viviendas que conforman el barrio en estudio no fueron construídas tomando en cuenta parámetros de sismo-resistencia estructural, ni la carga portante del suelo. Ambos factores son muy importantes para reducir posibles daños asociados a amenazas sísmicas y por inestabilidad de terrenos. Así la resistencia sísmica en el sector no está garantizada.

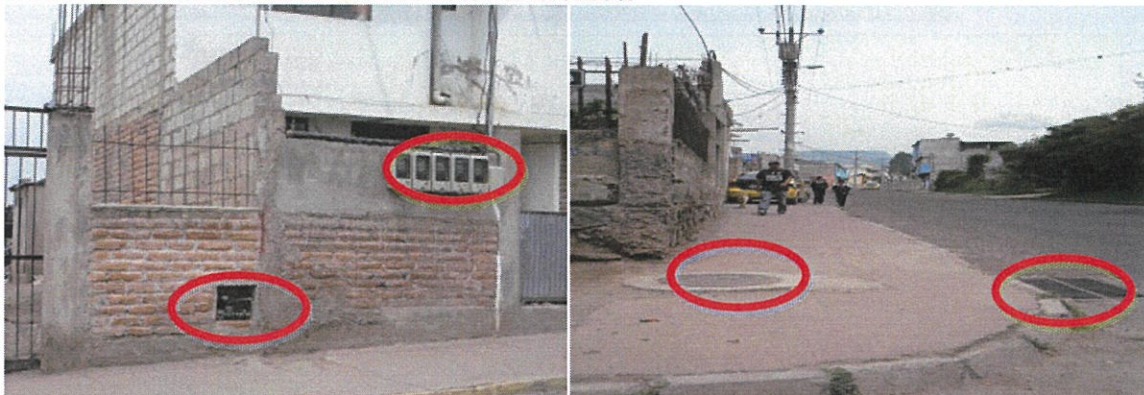
8.1.3 Servicios básicos en el sector existentes.

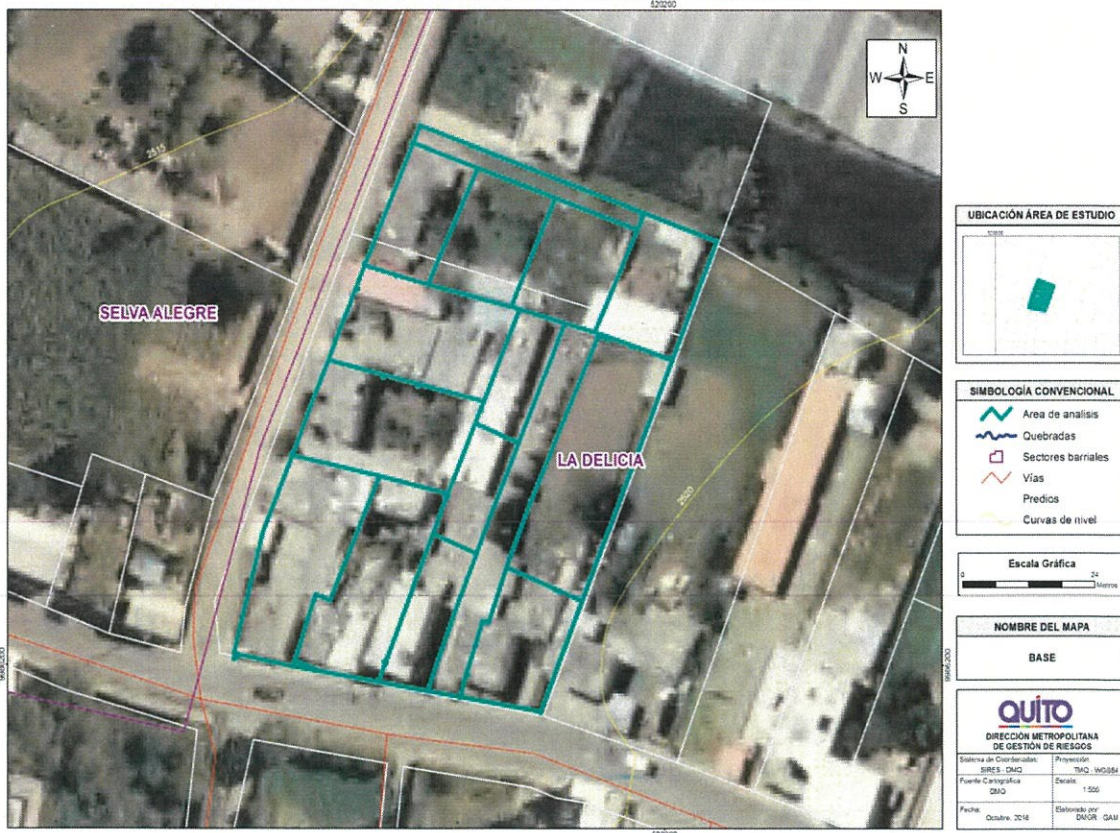
8.2.1 Ubicación.

AHYC LA DELICIA SECTOR CALLE QUITO - PARROQUIA CHECA - ADMINISTRACIÓN TUMBACO
