INFORMES UERB

INFORME SOCIO ORGANIZATIVO
N° 005-UERB-AZCA-2021

ASENTAMIENTO HUMANO DE HECHO Y CONSOLIDADO DE INTERES SOCIAL DENOMINADO BARRIO “BELLAVISTA DÉCIMA ETAPA”

ADMINISTRACION ZONAL DE CALDERÓN

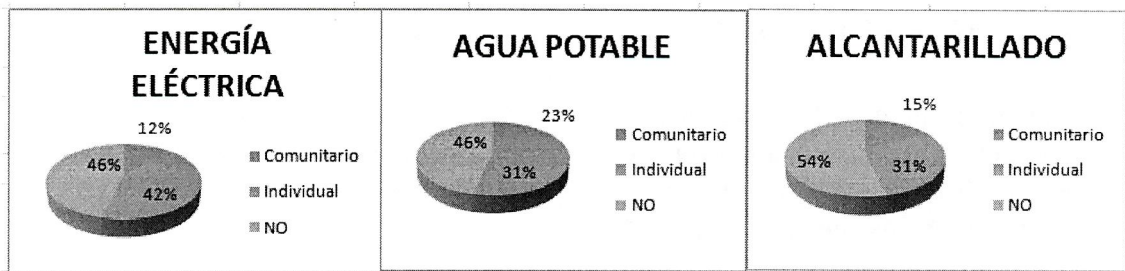
Figura 1. Servicios básicos en el AHHyC denominado Barrio “Bellavista Décima Etapa”

En promedio, el 49% de los servicios básicos evaluados por los moradores mediante la encuesta virtual, mencionan que el servicio es parcial (figura 1), puesto que, no cuentan con el 46% de agua potable, 54% alcantarillado y 46% energía eléctrica; además, reflejan en un porcentaje que tienen medidores comunitarios, es decir, cuentan con el servicio pero no individualmente.

Los porcentajes pueden relacionarse a la dificultad que tienen los moradores para acceder a los servicios por parte de las dependencias gubernamentales y/o privadas. Del análisis se desprende que, existe falta parcial de los servicios básicos.

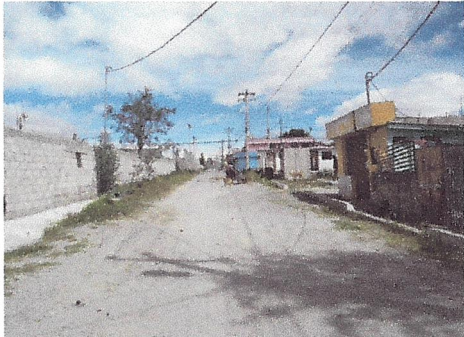
MERCEDES ESPINOZA PEREZ		Vía local existente, consolidada aprobada por ordenanza (005/Ref.0016) (P.P.C) Plan Parcial Calderón; vía de tierra	
SECCIONES			
Sección total	Calzada	Aceras

10.00 metros	7.00 metros	1.50 metros al este y oeste del eje vial	
ANEXOS			
Inspección		Sección transversal calle Mercedes Espinoza Pérez

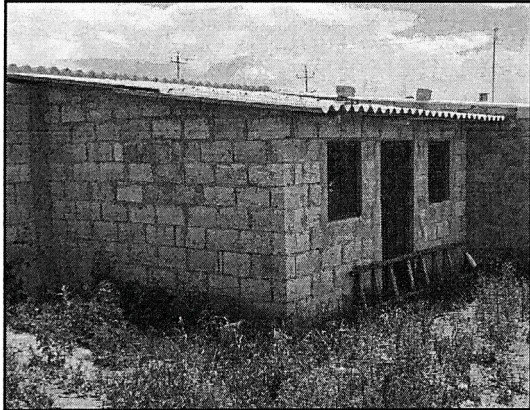
9.2 Materiales de las edificaciones construidas en el área de estudio:

De la inspección realizada “In Situ” el 11 de noviembre de 2020 y en base a la información proporcionada por los moradores del asentamiento se determinó que el predio tiene una consolidación del 61,54%, por cuanto de conformidad con el levantamiento planialtimétrico el predio se encuentra fraccionado actualmente en 26 lotes, de los cuales 16 cuentan con construcciones (viviendas), cuyas características en su mayoría se encuentran conformadas de una sola planta elaboradas de bloque, loza, cinc y enlucido.

A partir de la inspección realizada en “*In Situ*”, se verificó que, las estructuras de las viviendas son de carácter informal, puesto que, no cuentan con planos aprobados, normativa que garantice su ejecución y control de la construcción de la misma.

Con este antecedente, se evidencia que las viviendas en el asentamiento cuentan con calidad de estructura reducida.
